## Utlåtande över ÖVERLÅTELSEBESIKTNING

HOV 34:1

Fredsgatan 4, 740 46 Östervåla

ÖVERLÅTELSEBESIKTNING SC0521-09

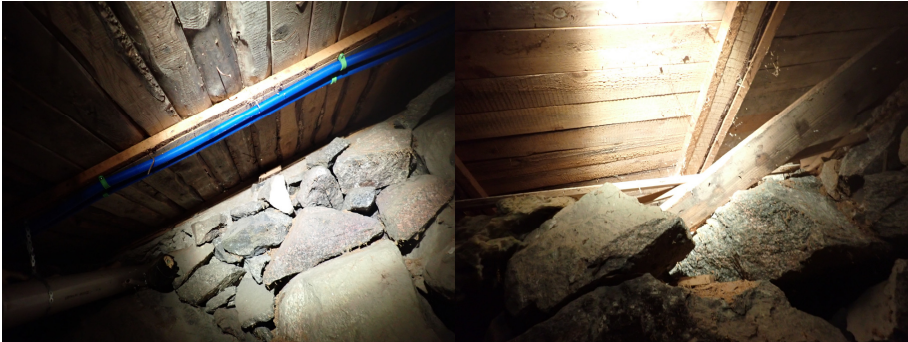
| Grundmur/Hussockel: | <p>Källare och krypgrund är kända riskkonstruktioner. Se även riskanalys punkt 3:1. Dräneringslist för platonmatta sticker upp ovan mark mot infart/entrédel.</p> <p>Krypgrund är besiktigad.<br/>Grundläggning under låga delen/vinkeldelen är okänd/utgår ur besiktningen.</p> |

- 3:1** Risk föreligger för att trädetaljer samt övrigt organiskt material som ansluter eller ansluts mot golv och väggar (trösklar, limmer, textil, papperstapeter och dylikt) i nederplanet ha/få fukt, mögel och rötrelaterade skador med anledning av normalt förekommande fuktvandring genom grundmurar och golv samt om brister förekommer i dagvattenledningar, dränering och tätskikt.

Krypgrunder betraktas idag som kända riskkonstruktioner och är en känslig konstruktion ur fuktsynpunkt sett bland annat beroende på årstidsvariationer i temperatur och fuktbelastning från mark. Under de perioder då lufttemperaturen utomhus är högre än i kryputrymmet, kommer varm fuktig luft in i ett kallare utrymme och höjer den relativa luftfuktigheten i krypgrundsutrymmet. Risk för skador föreligger och skador kan uppstå såsom fukt, mögel och rötrelaterade skador som möjlig följd.

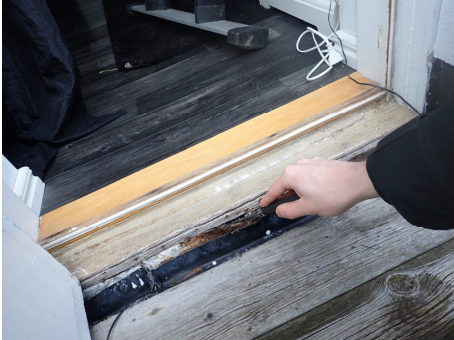
| Fönster/Dörrar: | <p>Färgsläpp på de äldre fönstren, bitvis kraftigt i söderläge.<br/>Otätt in under entrédörrens tröskel.<br/>Färgsläpp på vindskiva för balkongdelen.</p> <p>Kraftig otätt in under tröskel/takplåt för balkongdörr. Se även riskanalys punkt 3:2.</p> |

- 3:2** Otäta delar/öppna delar in i fasadkonstruktion vid balkongdörr kan med stor risk orsaka/orsakat fukt, mögel och/eller rötrelaterade skador i bakom/underliggande konstruktioner.

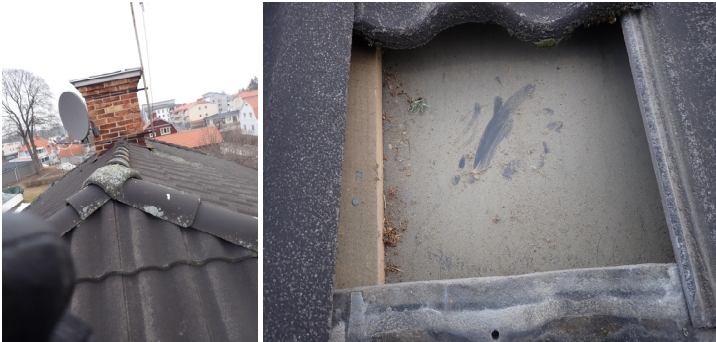
| <b>Yttertak:</b> | <p>Taket är av säkerhetsskäl endast besiktigad begränsat från stege vid takfot för balkongdel.</p> <p>Äldre skev takplåt kring skorsten med rostangrepp.<br/>Nockband saknas undernockpannorna.<br/>Underlagstak av boardskivor klassas som en svag undertakskonstruktion.<br/>Släpp i falsar för takplåt för balkongtak/lågdal.<br/>Med anledning av ovan noterade brister/svaga punkter se även riskanalys punkt 3:3.</p> <div data-bbox="564 591 1283 931"></div> |

- 3:3** Äldre takplåtar med rostangrepp och plåtar med skeva kanter kan leda till att dagvatten tränger in på vinden vilket i sin tur kan leda till fukt, mögel och/eller rötrelaterade skador på underliggande konstruktioner.

Avsaknad avnockband kan leda till fuktinslag in undernockpannorna samt inträngning av löv mm under takpannorna vilket ökar risken för skador.

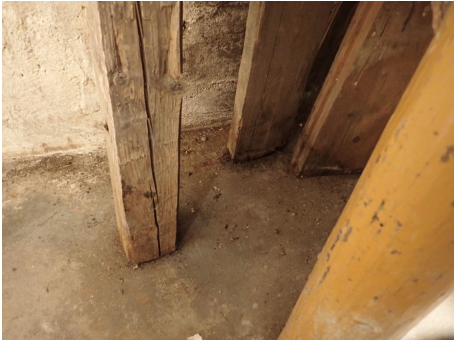
| Trapp/hall: | Rötskador på trappa.<br> |

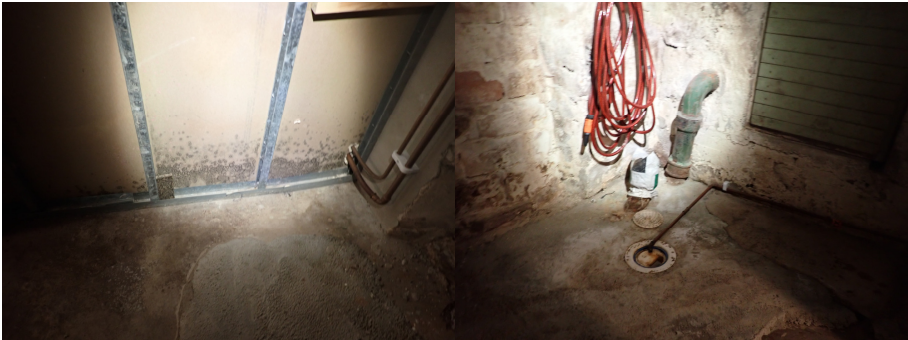
| Pannrum: | Avloppsrör är igensatt med plastpåse.<br>Mögel/missfärgningar på gipsskivor på uppsatt vägg mot tvättstuga.<br> |

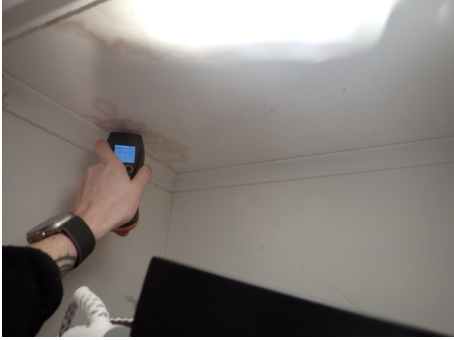
| Entré/hall 2: | <p>Fuktrosor i innertak i klädsåp, torrt vid besiktningen.</p> |

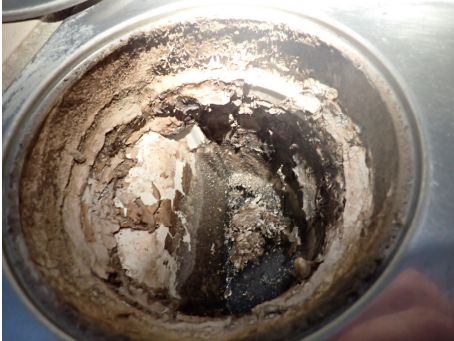
| WC/dusch/tvättstuga: | <p>Tätskikt bakom kakel och under klinker är ej besiktningsbart.<br/>Tätskikten är äldre än 20 år.<br/>Äldre golvbrunn av plast, ej utbytt vid renoveringen.<br/>Med anledning av ovan noterade brister/svaga punkter se även riskanalys punkt 3:4.</p> |

- 3:4** Äldre tät/ytskikt har nedsatt funktion vilket innebär att ytskiktet/tätskiktet inte längre är vattentätt och risk finns för att vatten tränger igenom ytskiktet/tätskiktet.

(gäller WC/dusch nere).

Ej utbytt golvbrunn i samband med våtrumsrenovering kan medföra att tätskikt, klämring och/eller brunnsmanschett ansluter sämre mot golvbrunnen.

Ovanstående kan leda till att fukt, mögel och/eller rötrelaterade skador kan förekomma/uppstå i anslutning till noterade brister/risiker.

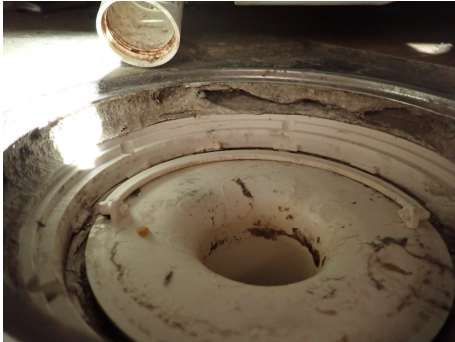
| WC/duschkabin/tvättstuga: | <p>Tätskikt bakom kakel och under klinker är ej besiktningbart.<br/>Tätskikt är äldre än 20 år. Se även riskanalys punkt 3:4.<br/>Otätt in kring rör genomföringar och avloppsgenomföring i vägg för handfat.</p> |

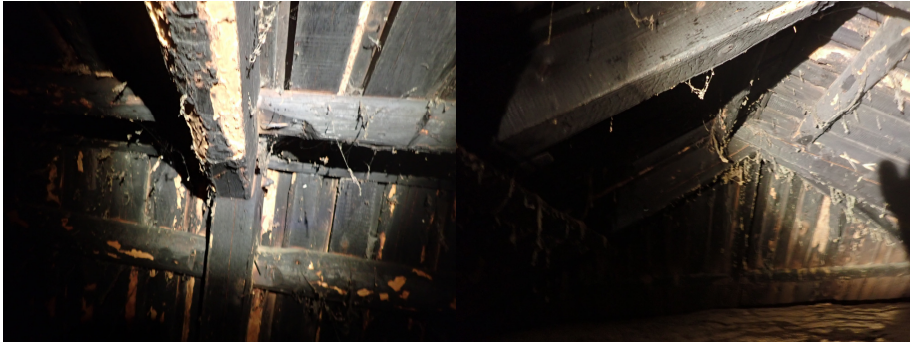
| Nockvind: | <p>Nockvinden är besiktigad från luckan i hall och ca 1,5 meter runt om.</p> <p>Takpanelen är enligt bedömning tjärad/sotad.<br/>Insektsangrepp noteras på äldre takpaneler/takstolar.</p> |
