Utlåtande över ÖVERLÅTELSEBESIKTNING

TORP 1:38

Ärlingbo 155, 740 44 Tärnsjö

ÖVERLÅTELSEBESIKTNING SC0521-09

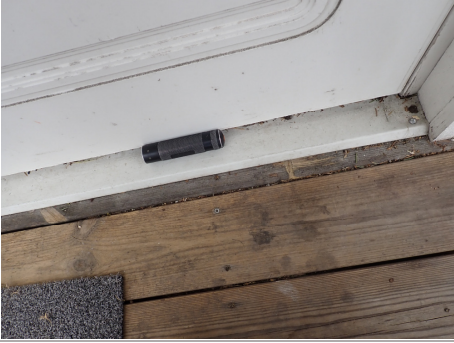
Mark mm:	-----
Grundmur/Hussockel:	<p>Torpargrunden saknar inspektionslucka och utrymmet är därför endast lokalt besiktigad via 3st ventiler i grundmurarna. Se även fortsatt teknisk utredning punkt 4:1.</p>  
Fasad:	<p>Fasadpanel ansluter mot altantrall vid entrédörr.</p>  
Fönster/dörrar:	<p>Bakfall noteras på tröskelplåt för entrédörr. Fönsterbleck saknas på fönster för uterum. Spricka noteras i äldre fönster mot kök. Färgsläpp på fönster mot hall uppe.</p>

- 4:1** Om besiktning av torpargrunden ska kunna utföras måste en inspektionslucka till utrymmet tas upp. Då torpargrund är en känd riskkonstruktion bör rekommendationen om en inspektionslucka efterlevas.

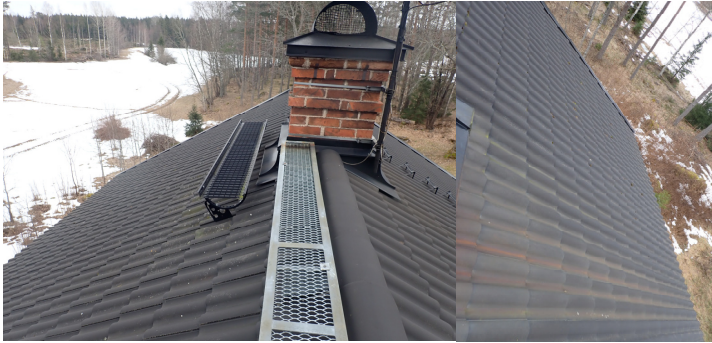
Yttertak:	<p>Taket är besiktigat från takstege/landgångar.</p>

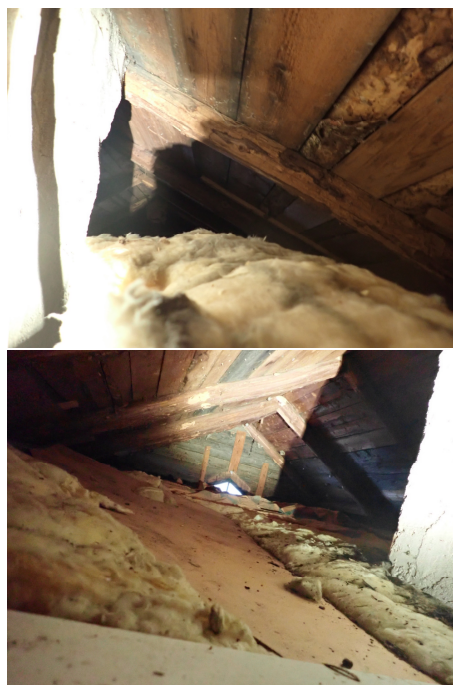
2 stycken nockvindar är besiktigade från luckor i hall uppe.

Äldre tilläggs isolerat vindsbjälklag.

Ryggåstak/inkladda snedtak är kända riskkonstruktioner. Se även riskanalys punkt 3:2.

- 3:2** Inklädda tak/snedtak (SK ryggåstak, tak som är inklädda upp tillnock) är en riskkonstruktion, om ventilationen mellan innertaket och yttertaket är felaktig och/eller bristfällig finns risk för att den varma luften som stiger upp ifrån inomhusmiljön ej kan ventileras bort, luften kondenserar då och kan ge upphov till fukt, mögel och/eller rötrelaterade skador.
