Utlåtande över ÖVERLÅTELSEBESIKTNING

OLBY 1:9
Lindsbro 126, 740 48 Östervåla

ÖVERLÅTELSEBESIKTNING FÖR SÄLJARE

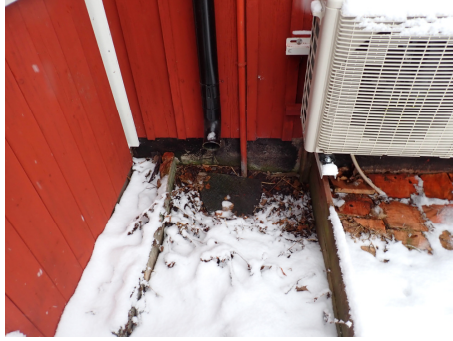
Stuprör leds ej bort från husets grundkonstruktion.
Avfrostningsvatten från värmepump leds ej bort från husets grundkonstruktion.
Med anledning av ovan noterade brister/svaga punkter se även riskanalys punkt 3:1.

- 3:1** Dagvatten som inte leds bort från husgrunden ökar fuktbelastningen på grundkonstruktioner vilket kan leda till fukt, mögel och eller rötelaterade skador i närliggande konstruktioner.
- 3:2** Äldre tät/ytskikt har nedsatt funktion vilket innebär att ytskiktet/tätskiktet inte längre är vattentätt och risk finns för att vatten tränger igenom ytskiktet/tätskiktet.

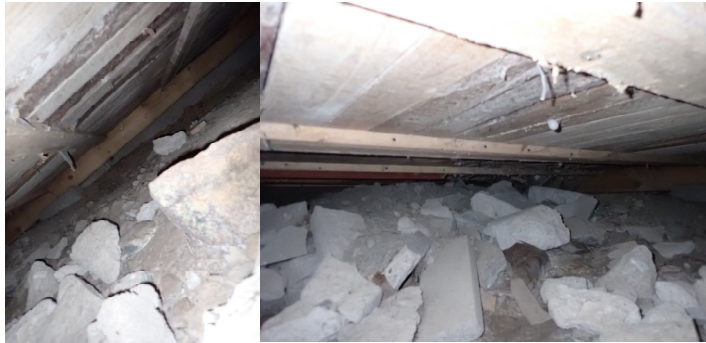
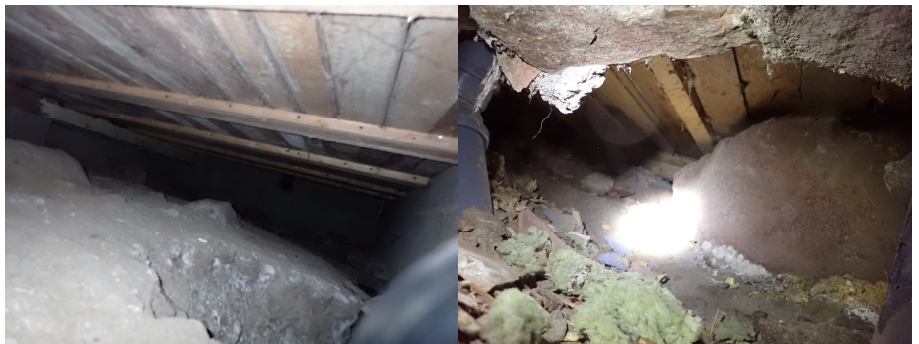
Grundläggningarna saknas luckor för besiktning, grundläggningen är endast kontrollerad lokalt via grundmursventiler. Se även fortsatt tekniskutredning punkt 4:1.

Grundmur lokalt under köksdel är underminderad, marken är bitvis bortgrävd. Ventiler mot grunderna ansluter bitvis nära/mot marknivå.

- 4:1** Om besiktning av torpargrunderna ska kunna utföras måste en inspektionslucka/or till utrymmena tas upp. Då torpargrund är en känd riskkonstruktion bör rekommendationen om en inspektionslucka efterlevas.
- 4:2** Orsaken till fuktrosen som noteras utanför våtrummet ska klarläggas, dess omfattning ska utredas och sedan åtgärdas.

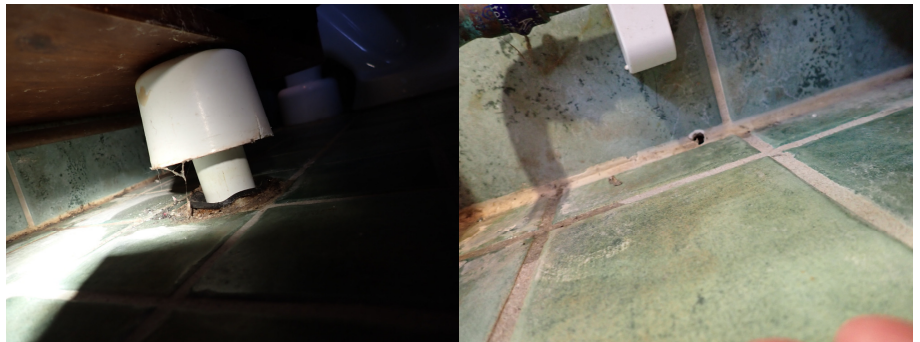
Entré/Hall:	----
Allrum:	----
Vardagsrum:	----
Sovrum 1:	----
Sovrum 2:	----
Sovrum 3:	----
Sovrum 4:	----
WC/dusch/tvättstuga:	<p>Tätskikt bakom kakel och under klinker är ej besiktningsbart.</p> <p>Tätskiktet är 20 år gammalt.</p> <p>Äldre/dåligt utförda avloppsstosar av gjutjärn med rostangrepp för handfat och WC.</p> <p>Dåligt fall på golvbeläggningen.</p> <p>Otätthet i fog mellan duschdelen och handfat.</p> <p>Med anledning av ovan noterade brister/svaga punkter se även riskanalys punkt 3:2.</p>

Dåligt tätade avloppsgenomföringar och håligheter i fogar medför ökad risk för brister i tätskikt.

Ovanstående kan leda till att fukt, mögel och/eller rötelaterade skador kan förekomma/uppstå i anslutning till noterade brister/risker.

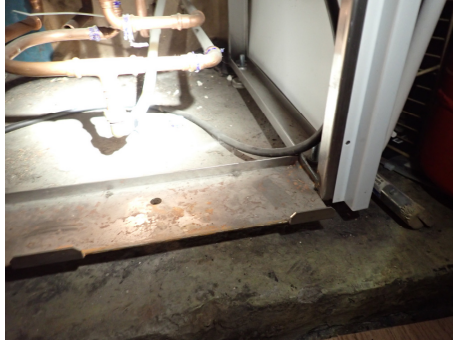
Tätskikt/golvbrunn saknas i pannrum. Se även riskanalys punkt 3:3.

- 3:3** Avsaknad av golvbrunn och tätskikt i pannrum är en risk om läckage skulle uppstå i anslutningar till eller i maskiner vilket kan leda till fukt, mögel och/eller rötelaterade skador.

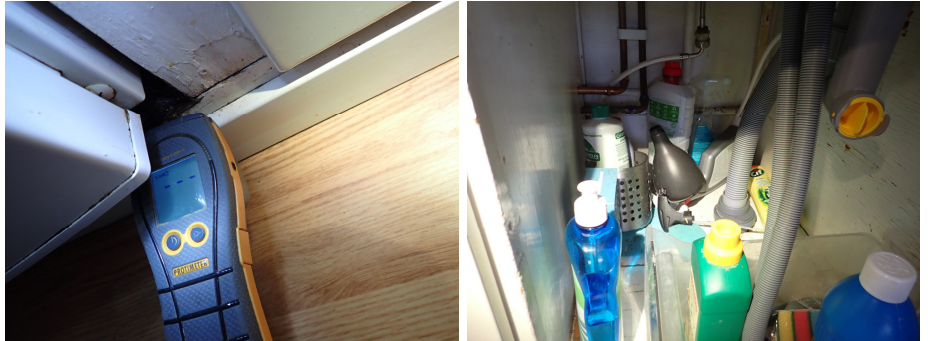
Tät botten saknas i diskbänksskåpet.
Avloppslang för diskmaskin är dåligt upphängd/klamrad.
Fuktskador kring kyl, torrt vid besiktningen.

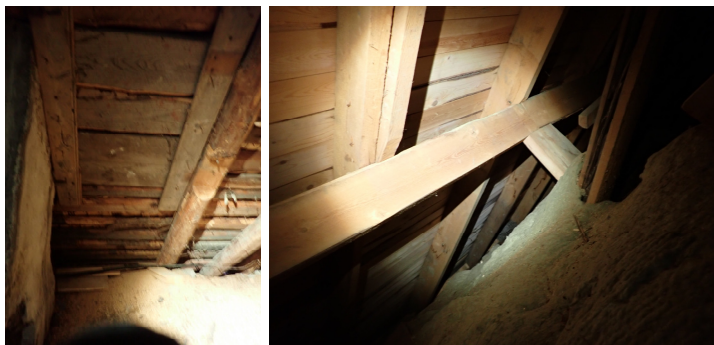
Nockvind är besiktigad på krypbara delar.

I takstolsfack ovan våtrum noteras på delar påväxt/mögel.
Taktotsventilationen är bitvis tilltäppt av isolering.
