Utlåtande över ÖVERLÅTELSEBESIKTNING

HÖGSBO 2:15
Högsbo 128, 740 44 Tärnsjö

| Uppdragsnummer: | 2024-120 |

| Besiktningsdag: | 2024-05-21 klockan 08:00 |

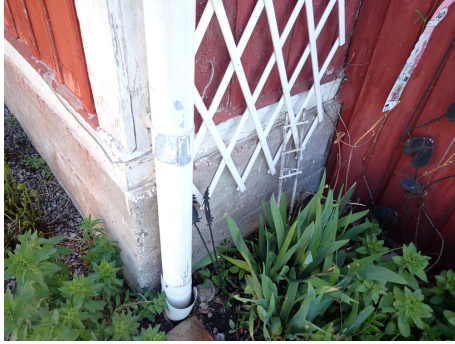
| Fasad: | Färgsläpp noteras på delar av fasadpanelerna. |

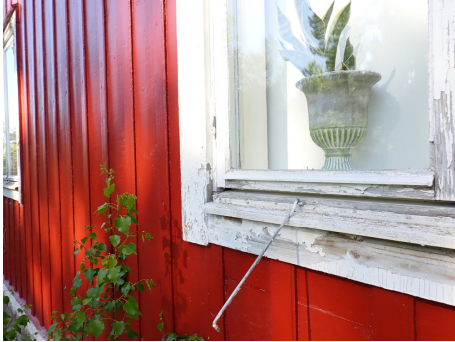
| Fönster/Dörrar: | Färg/kittsläpp på fönster bitvis kraftigt. |

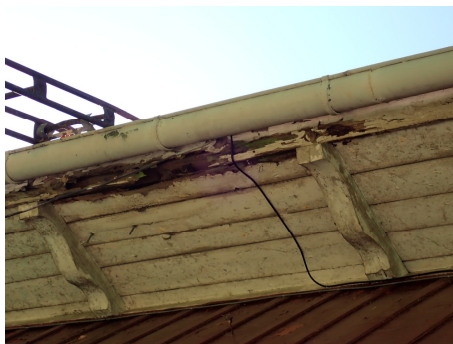
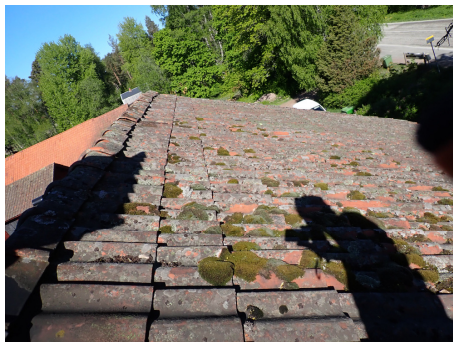
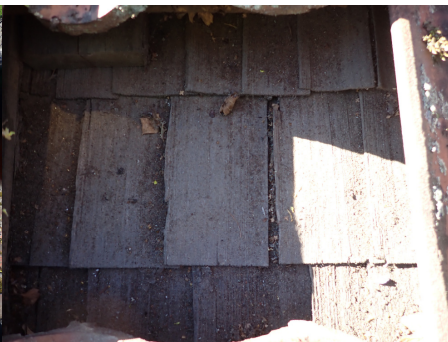
Yttertak:

Rötskador på takfot under takstege och på gavelhorn ovan vardagsrum samt vid trappdel.

Äldre tak utan underliggande takpapp.

Äldre kraftigt rostskadade takplåtar kring takgenomföringar och på det låga taket.

Mosspåväxt på tegelpannorna.

Med anledning av ovan noterade punkter är taken i stort behov av omläggning.

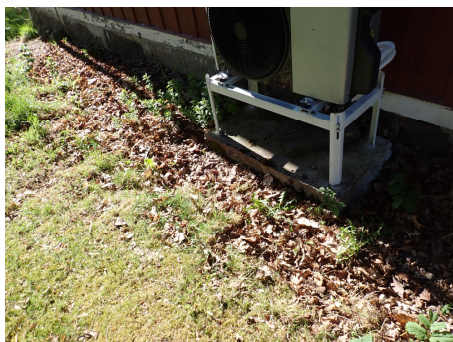
**Övrigt:**

Kondensvatten från luft/luftvärmepump leds ej bort.

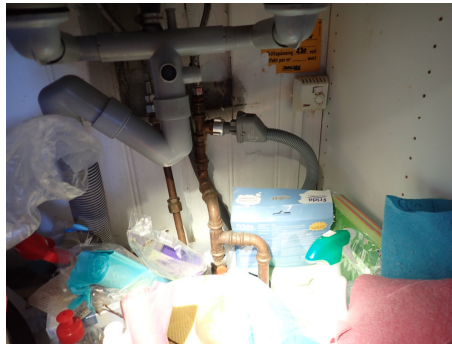
Kök/matplats:

Köksfläkt är av kolfilter modell/ventilationskanal är ej kopplad.
Tät botten saknas i diskbänkskåpet.

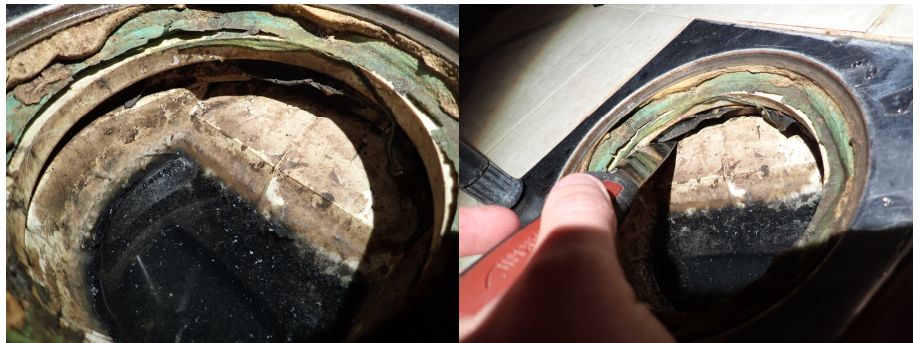
WC/dusch/tvättstuga:

Tätskikt bakom kakel och under klinker är ej besiktningsbart.

Äldre golvbrunn av plast, ej utbytt vid renoveringen.

Klämringen i golvbrunnen sitter kraftigt snett, och något löst.

- 3:1** Glipa mellan golvbrunn och klämring ökar risken för att vatten kan tränga ner under tätskiktet i anslutning till golvbrunnen.

Ej utbytt golvbrunn i samband med våtrumsrenovering kan medföra att tätskikt, klämring och/eller brunnsmanschett ansluter sämre mot golvbrunnen.

Ovanstående kan leda till att fukt, mögel och/eller rötelaterade skador kan förekomma/uppträda i anslutning till noterade brister/risker.

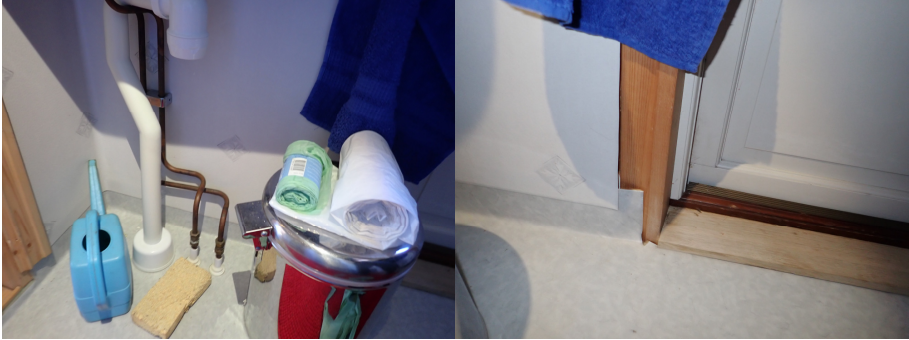
| WC/dusch: | <p>Ventilation saknas. Rör genomföringar i golvtätskikt. Otätt vid dörrtröskel mot balkong. Dörr i våtzon 1, placerad vid duschdel. Med anledning av ovan noterade brister/svaga punkter se även riskanalys punkt 3:2.</p> |

- 3:2** Avsaknad av ventilation i våtrum ökar risken för skador i omkringliggande konstruktioner (vind/tak/vägg mm). Eftersom fuktig luft och vattenånga då ej ventileras bort på ett effektivt sätt utan istället riskerar att läcka in i omkringliggande konstruktioner.

Rör genomföringar i våtzone 1 innebär en ökad risk då det är svårt att tät fullgott runt tappvatten och värmerör.

Då det är svårt att få ett tillräckligt fuktskydd mot dörrkarmar i våtrum ökar risken för skador i anslutning till dörrar som är placerade i våtzone 1.

Ovanstående kan leda till att fukt, mögel och/eller rötelaterade skador kan förekomma/uppträda i anslutning till noterade brister/risker.

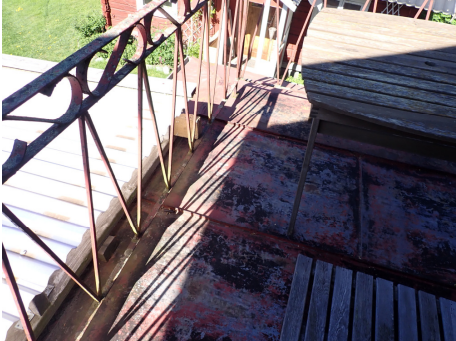
| Balkong: | <p>Äldre takplåt med rostangrepp och släpp i falsar se kommentarer om yttertak.</p> |
