Utlåtande över ÖVERLÅTELSEBESIKTNING

Västersälja 1:14
Bragebo 129, 740 48 Östervåla

ÖVERLÅTELSEBESIKTNING FÖR SÄLJARE

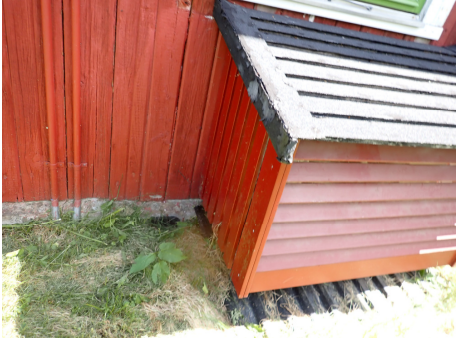
Mark:	-----
Grundmur/Hussockel:	<p>Torpargrund/mullbänk saknar lucka för besiktning, och är en känd riskkonstruktion. Ventil mot grunden på västergaveln ansluter lågt/under marknivå. Kondensvatten från luft/luftvärmepump leds ej bort. Stuprör leds ej bort från huset. Med anledning av ovan noterade brister/svaga punkter se även riskanalys punkt 3:1. 2st sprickor noteras i grundmuren mot parkeringssidan.</p>

- 3:1** Torpargrunder/äldre mullbänksgrunder betraktas idag som kända riskkonstruktioner och är en känslig konstruktion ur fuktsynpunkt sett bland annat beroende på årstidsvariationer i temperatur och fuktbelastning från mark. Under de perioder då lufttemperaturen utomhus är högre än i grundutrymmet, kommer varm fuktig luft in i ett kallare utrymme och höjer den relativa luftfuktigheten i utrymmet. Dessa grunder är även mer utsatta vid syllar då syllpapp saknas samt att dagvatten kan leta sig in på syllen via grundmuren. Risk för skador föreligger och skador kan uppstå såsom fukt, mögel och rötrelaterade skador som möjlig följd.

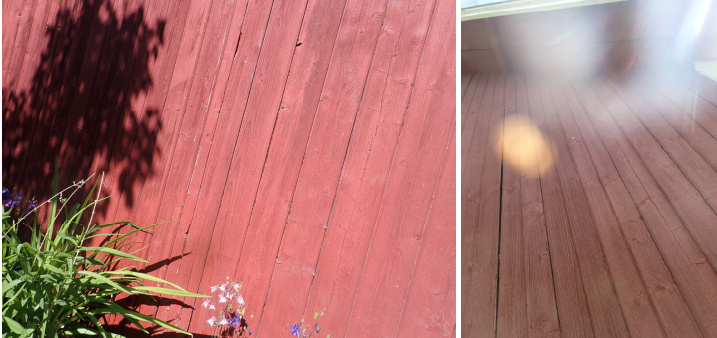
Fasad:	<p>Fasadpaneler mot baksidan och på västergaveln är urblekta och bitvis kraftigt torrspruckna (bitvis otäta). Se även riskanalys punkt 3:2.</p>

- 3:2** Otäta delar/glipor i fasader kan leda till att dagvatten tar sig in i bakomliggande konstruktioner och kan då orsaka fukt, mögel och/eller rötrelaterade skador.

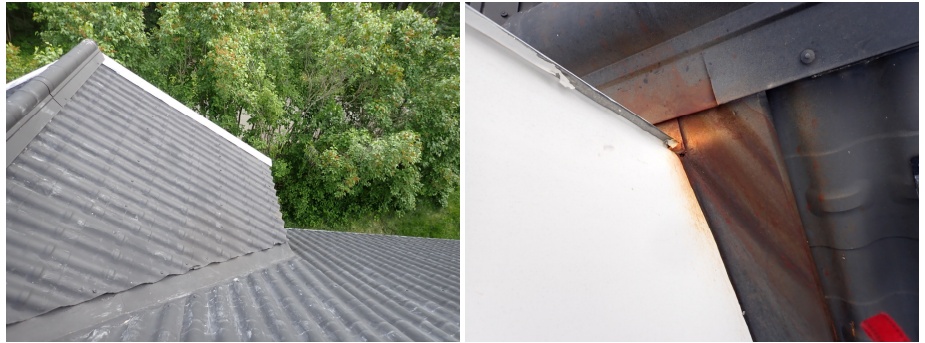
Äldre takplåt med rostangrepp.

Avsaknad av underliggande takpapp under takplåten.

Infästningar/klockspikar har rostangrepp/sitter löst.

Rostangrepp/hål på plåt kring skorsten.

Uppvik saknas på rännalsplåtar i takbrytningar.

- 3:3** Underlagstak med taksfont klassas som en svag undertakskonstruktion eftersom taksfonten har ett begränsat fuktmotstånd samt att hyvelsponten av åldersskäl sitter dåligt vilket ger glipor och risk för att sponten lossnar och kan därför vid läckage via takbeläggningen orsaka fukt, mögel och/eller rötrelaterade skador i underliggande konstruktioner.

- Spikar som håller fast plåttaket tätar dåligt. Om underliggande spont av åldersskäl är i dålig kondition kan mindre läckage uppkomma/förekomma vilket i sin tur kan leda till fukt, mögel och/eller rötrelaterade skador på underliggande konstruktioner.

- Äldre takplåtar med rostangrepp kan leda till att dagvatten tränger in på vinden vilket i sin tur kan leda till fukt, mögel och/eller rötrelaterade skador på underliggande konstruktioner.

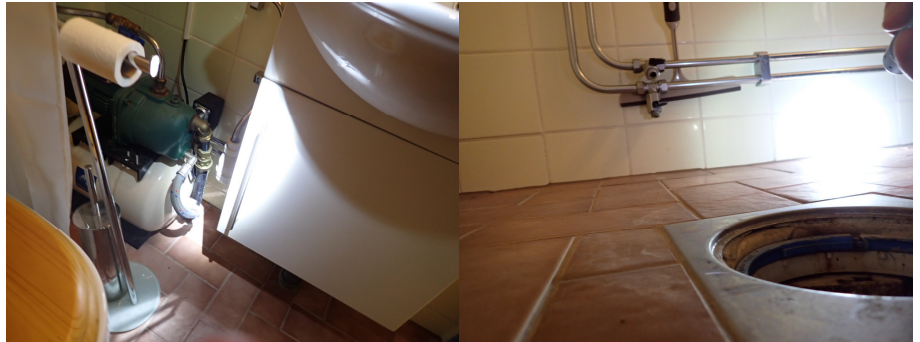
Tätskikt bakom kakel och under klinker är ej besiktningsbart.
Rörgenomföring för inkommande vattenledning i golv vid handfat.
