Utlåtande över ÖVERLÅTELSEBESIKTNING

HOLVASTBY 1:78

Södra Storgatan 28, 740 45 Tärnsjö

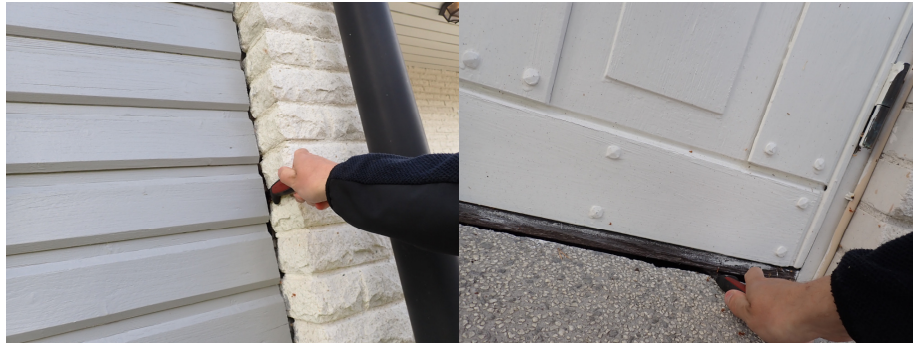
Otåta delar mellan fönster och kalksandstensfasader.
Fönsterbleck har bitvis dåligt fall.
Fotplåt saknas under entrédörrrens tröskel.
Med anledning av ovan noterade brister/svaga punkter se även riskanalys punkt 3:2.

Äldre isolerglas fönster, en del punkterade kassetter noteras.

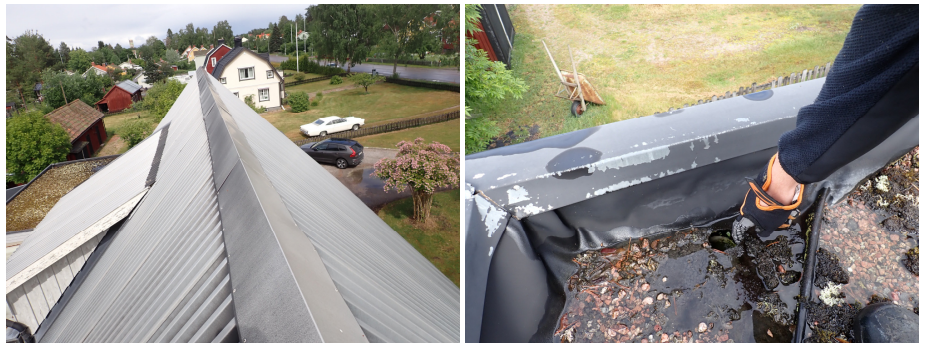
Äldre takplåt, med äldre underliggande plastduk.

Motfallstak ovan låga delen, lös takduk kring invändigt stuprör.

Motfallstak är en känd riskkonstruktion.

Med anledning av ovan noterade punkter samt ålder är yttertaken i stort behov av omläggning.

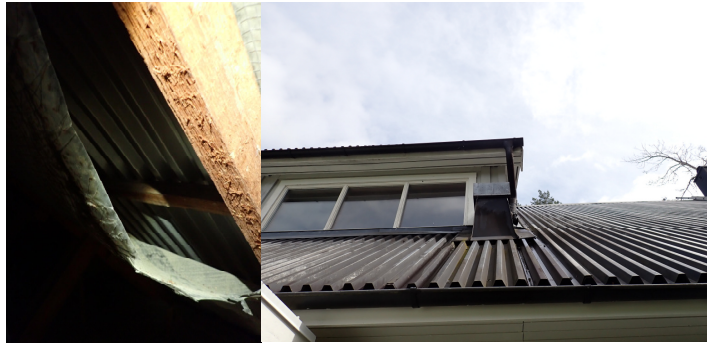
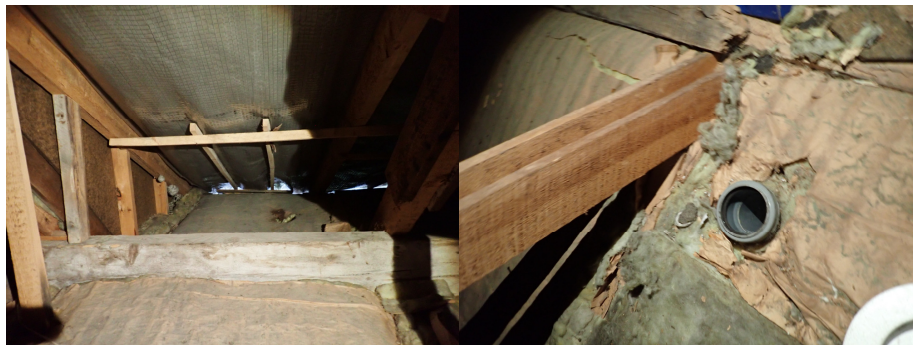
Underliggande takduk är bitvis otät och hänger på delar ner.

Inklädda snedtak/vindar under motfallstak är en känd riskkonstruktion.

Avloppsventilation slutar öppet på vinden.

Huv/utsläpp för mekaniskfrånluft släpps ut nära takfot/under takkupa.

Risk finns för att vattenånga från avloppet och den mekaniska frånluften hamnar på vinden med risk för kondens och fukt, mögel och/eller rötelaterade skador.
