Utlåtande över ÖVERLÅTELSEBESIKTNING

NORA PRÄSTGÅRD 2:174
Mjölntorpssvågen 8, 740 45 Tårnsjö

ÖVERLÅTELSEBESIKTNING FÖR SÄLJARE

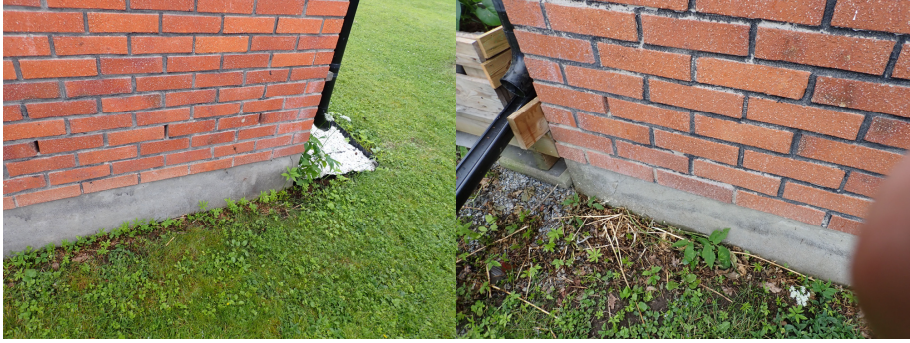
Mark:	-----
Grundmur/Hussockel:	<p>Stuprör leds ej bort från husets grundläggning. Se även riskanalys punkt 3:1. Mindre sprickor i grundmurar på hörnen för borte gaveln.</p>

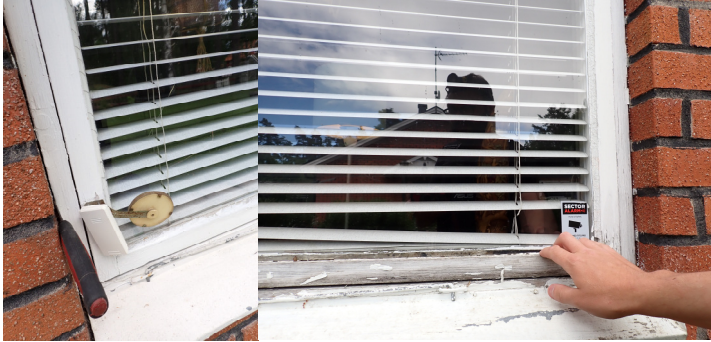
Fasad:	-----
Fönster/Dörrar:	<p>Färg/kittsläpp på äldre fönster, bitvis kraftigt. Mindre glipor in mellan tegelfasader och fönster. Fotplåtar saknas under entrédörrar.</p>

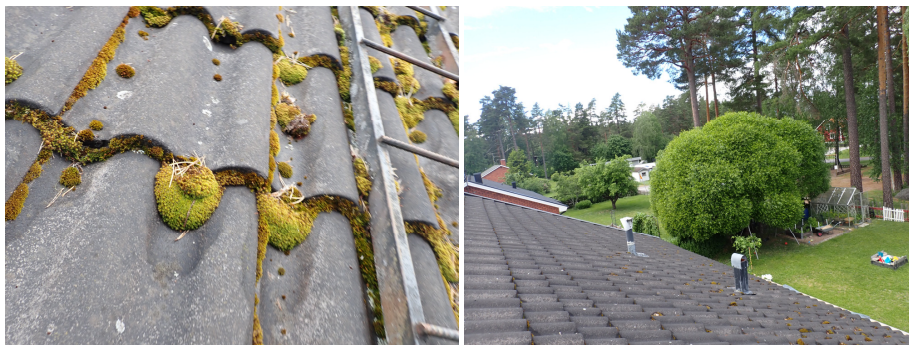
Mospåväxt på betongpannor mot baksidan.

Äldre takplåtar kring takgenomföringar med skeva kanter.

Nockband saknas under nockpannorna.

Med anledning av ovan noterade brister/svaga punkter se även riskanalys punkt 3:2.

3:2 Dåligt tätade/äldre takgenomföringar kan leda till att dagvatten tränger in på vinden vilket i sin tur kan leda till fukt, mögel och/eller rötrelaterade skador på underliggande konstruktioner.

Mosspåväxt på tak kan på sikt komma att skada underliggande takkonstruktion med fukt, mögel och/eller rötrelaterade skador som möjlig följd.

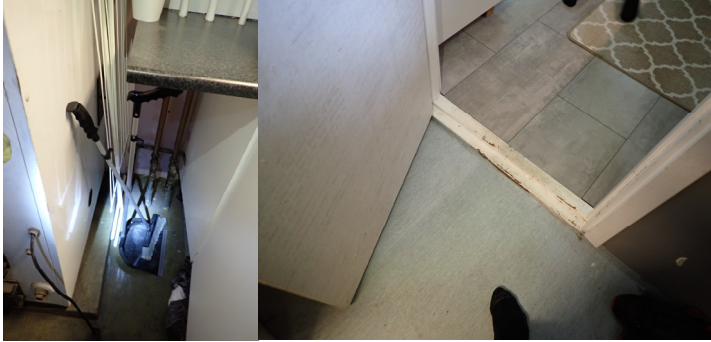
Entré/Hall:	-----
Kök/matplats:	Tät botten saknas i diskbänksskåpet.
Tvättstuga/pannrum:	<p>Äldre åldersmässigt avskrivet tätskikt. Tätskikt saknas i del för pelletspanna. Sprickor i golvmattans uppvik för tröskel mot kök.</p>

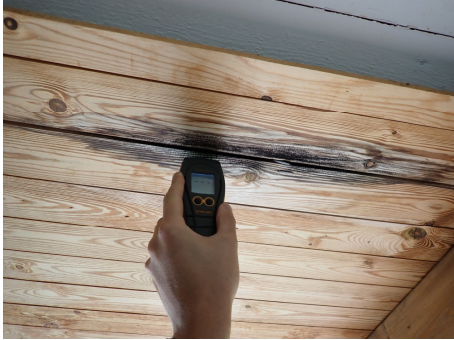
Vardagsrum:	-----
Altan:	<p>Fuktrosor i innertak, (torra vid besiktningen).</p>

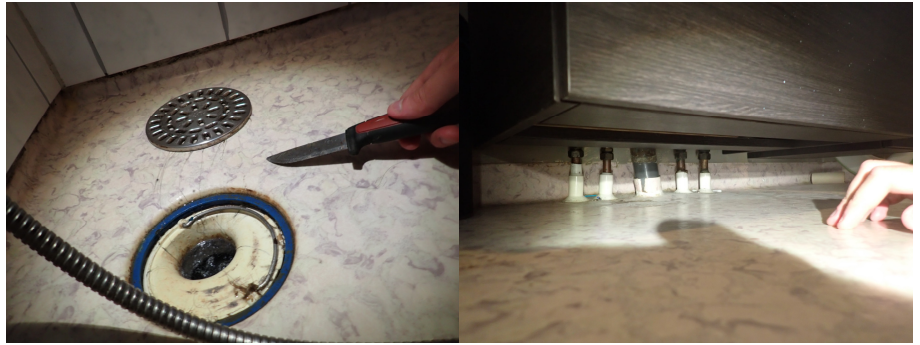
Tätskikt bakom kakel på vägg är ej besiktningsbart.

Rör genomföringar i golvtätskikt under handfat.

Fönster i våtzon 1, placerat i duschdelen. Se även riskanalys punkt 3:3.

3:3 Då det är svårt att få ett tillräckligt fuktskydd mot fönsterkarmar i våtrum ökar risken för skador i anslutning till fönster som är placerade i våtzon 1.

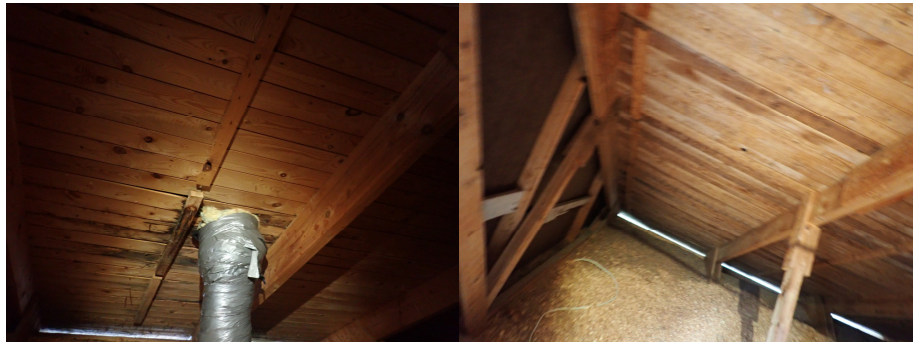
Fuktros kring ventilation ovan WC/dusch, torr vid besiktningen. Se även riskanalys punkt 3:2.
