Utlåtande över ÖVERLÅTELSEBESIKTNING

Nora-Nordmyra 5:51
Gistholmsvägen 3, 740 44 Tärnsjö

ÖVERLÅTELSEBESIKTNING FÖR SÄLJARE

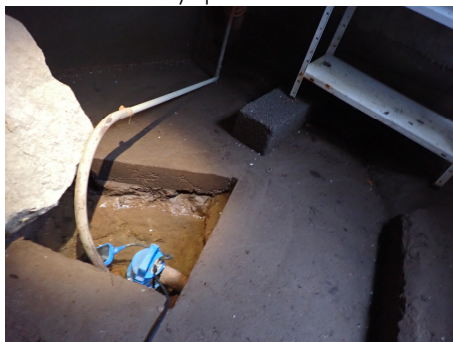
Mark:

Marken ansluter nära i nivå med vattnet, pumpgrop finns under altandelen.
Se även riskanalys punkt 3:1.

- 3:1** Med anledning av att huset är placerat med vattennivån när husgrundens nivå ställer detta högre krav på dränering vilket ökar risken för att dagvatten kan tränga in under/i husgrunden och orsaka ökad fuktbelastning på material som förvaras i utrymmet samt även på bjälklaget vilket kan leda till fukt, mögel och eller rötrelaterade skador.

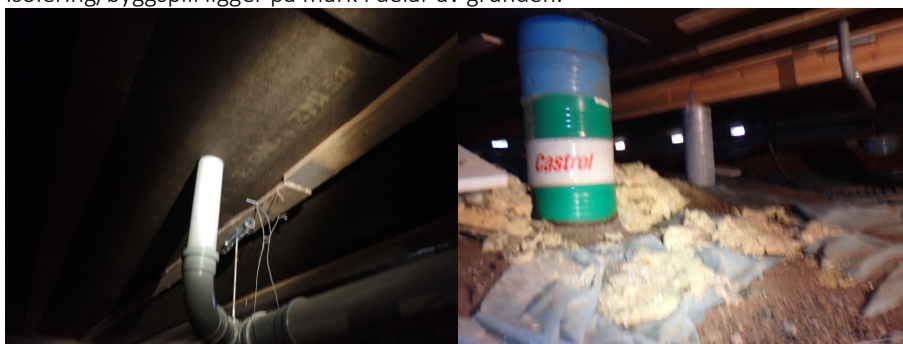
Grundmur/Hussockel:

Krypgrund är en känd riskkonstruktion. Se även riskanalys punkt 3:1.
Markplasten täcker bitvis marken dåligt i grunden.
Isolering/byggspill ligger på mark i delar av grunden.

Krypgrunder betraktas idag som kända riskkonstruktioner och är en känslig konstruktion ur fuktsynpunkt sett bland annat beroende på årstidsvariationer i temperatur och fuktbelastning från mark. Under de perioder då lufttemperaturen utomhus är högre än i kryputrymmet, kommer varm fuktig luft in i ett kallare utrymme och höjer den relativa luftfuktigheten i krypgrundsutrymmet. Risk för skador föreligger och skador kan uppstå såsom fukt, mögel och rötrelaterade skador som möjlig följd.

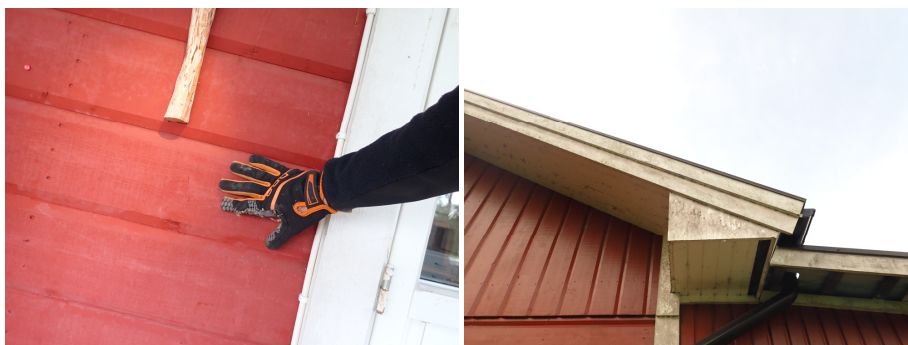
Fasad:

Fasadpanel för den öppna altanen i söderläge är urblekt i färgen.
Algpåväxt noteras på vita paneldetaljer mot baksidan.
Ventilation från våtrum släpps ut nära takfot/vindens luftspalt.

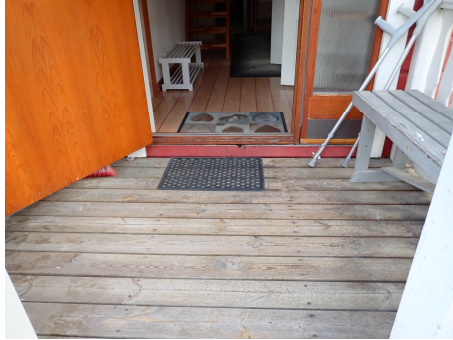
Fönster/Dörrar:

Fotplåt saknas under entrédörren.
Fönsterbleck saknas för fönster på övervåning.
Äldre isolerglas fönster.

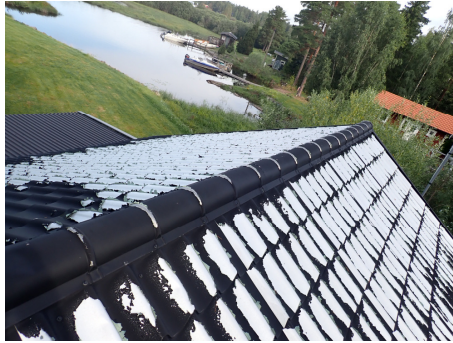
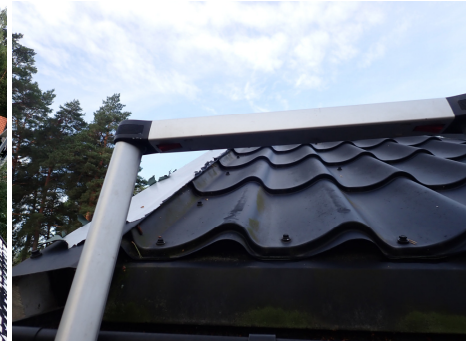
**Yttertak:**

Kraftigt färgsläpp (generellt) på takplåten (räknas som estetiskt då färgen saknar fysisk funktion).

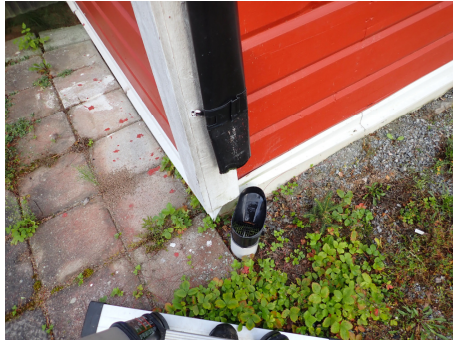
**Övrigt:**

Stuprör mot parkering är knäckt.

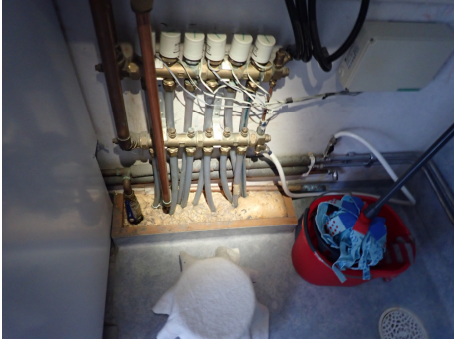
Entré/Hall:	-----
Kök/matplats:	-----
Vardagsrum:	-----
Sovrum 1:	-----
Dusch/tvättstuga:	<p>Äldre åldersmässigt avskrivet tätskikt. Se även riskanalys punkt 3:2. Avgränsad del för golvvärmefördelare saknar ovanliggande tätskikt/fuktlarm.</p>

- 3:2** Äldre tät/ytskikt har nedsatt funktion vilket innebär att ytskiktet/tätskiktet inte längre kan garanteras vara vattentätt och risk finns för att vatten tränger igenom ytskiktet/tätskiktet med risk för fukt, mögel och/eller rötrelaterade skador.
- 3:3** Ryggåstak är en riskkonstruktion, om ventilationen mellan innertaket och yttertaket är felaktig och/eller bristfällig finns risk för att den varma luften som stiger upp ifrån inomhusmiljön inte kan ventileras bort, luften kondenserar då och kan ge upphov till fukt, mögel och/eller rötrelaterade skador.

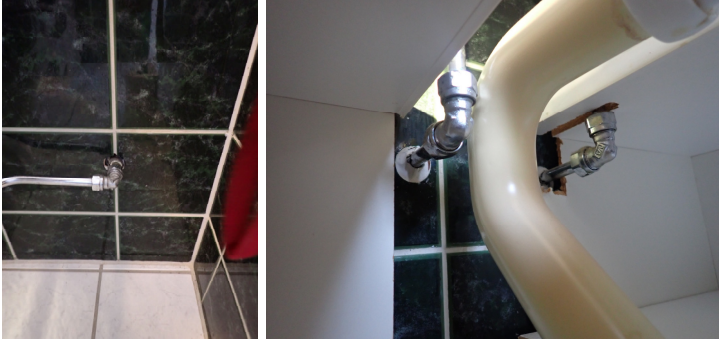
WC/badrum:	<p>Tätskikt bakom kakel och under klinker är ej besiktningsbart. Äldre åldersmässigt avskrivet tätskikt. Otätt kring rör genomföringar i vägg under handfat och för WC.</p>
