Utlåtande över ÖVERLÅTELSEBESIKTNING

HOV 59:1

Torngatan 1, 740 46 Östervåla

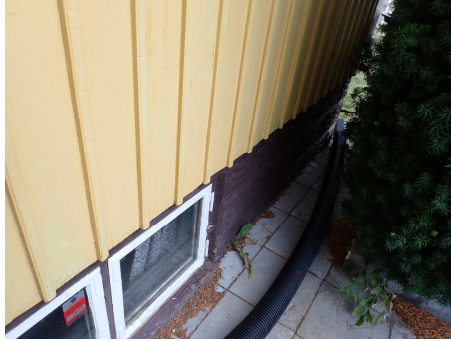
Närliggande planteringar, vid entré. Se även riskanalys punkt 3:1.

- 3:1** Närliggande planteringar kan komma att påverka grundkonstruktioner, fasader vind och tak negativt då rötter underminerar grundkonstruktioner (med risk för sättningsskador) och grenar fuktbelastar fasader. Takkonstruktioner kan även påverkas negativt (nedskräpning av tak, flyttande av takpannor och liknande) samt att planteringar kan täppa till luftspalter vid takfot.

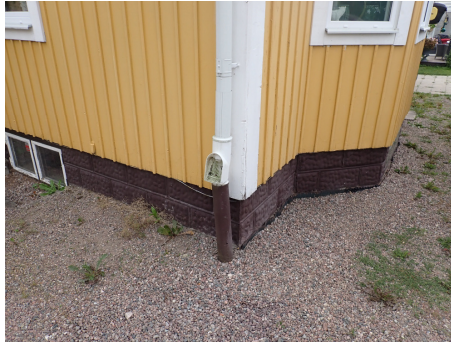
Källare är en känd riskkonstruktion. Se även riskanalys punkt 3:2.
Platonmatta sticker upp/hänger bitvis löst in mot huset utan kantlist.

- 3:2** Risk föreligger för att inklädda delar och/eller trädetaljer samt övrigt organiskt material som ansluter mot golv och väggar (trösklar, limmer, textil, papperstapeter och dylikt) i källaren kan ha fukt, mögel och rötrelaterade skador med anledning av normalt förekommande fuktvandring genom grundmurar och golv samt om brister förekommer i dagvattenledningar, dränering och tätskikt.

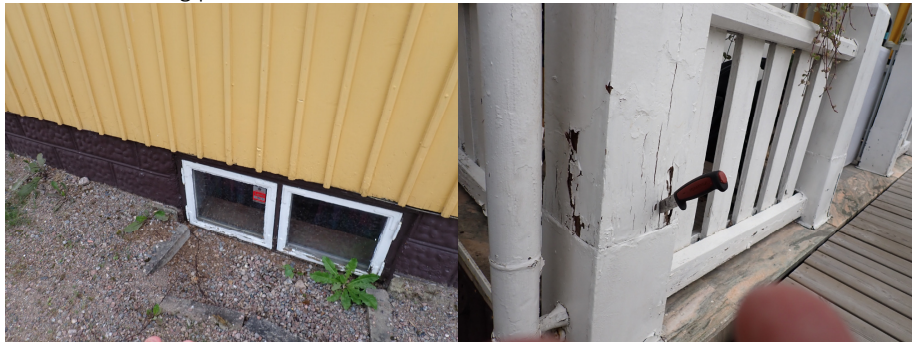
Rötskador bitvis kraftiga på stolpar för balkong.
Rötskador på fasader bitvis kraftiga.
Kraftiga rötskador på källarfönster mot uppfart.
Med anledning av ovanstående noterade brister/svaga punkter se även fortsatt teknisk utredning punkt 4:1.

- 4:1** Rötskador på fasader och bärande stolpar för balkong ska undersökas skadade delar ska ersättas och bakomliggande konstruktioner kontrolleras/vid behov åtgärdas innan ny montering.
- 4:2** Inklädda väggar och golv i allrum ska rivas ut och bakomliggande konstruktioner kontrolleras och vid behov åtgärdas.
- Återmontering ska ske med fuktsäkra material som färg/puts på vägg och textilmattor/klinker på golv.
- 4:3** Skadan på takfoten ovan vardagsrums orsak och omfattning ska klarläggas för att sedan åtgärdas.

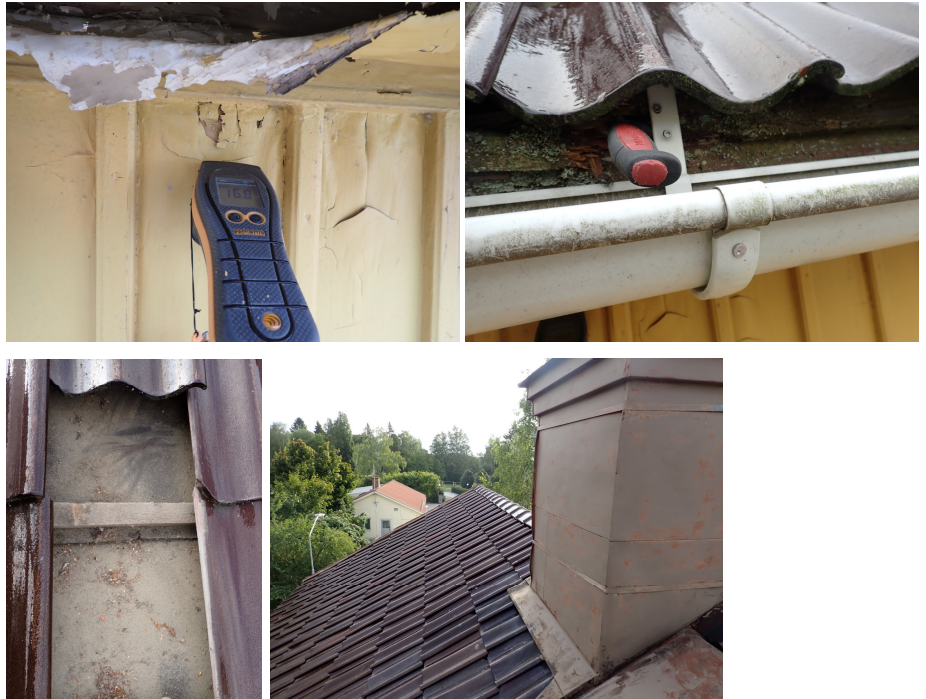
Äldre underliggande takpapp ifrån 1937 som är torr och spröd.

Äldre takplåtar kring takgenomföringar och ovan burspråket.

Färgsläpp på vindskivor.

Med anledning av ovanstående noterade brister/svaga punkter och äldre är yttertaket och dess detaljer i stort behov av omläggning. Beakta att underliggande fukt, mögel och/eller rötskador kan förekomma i anslutningen till takkonstruktioner.

Färgsläpp på fasad och rötskada på läkt och fuktros på fasad/takfot på långsidan ovan vardagsrum. Se även fortsatt tekniskutredning punkt 4:3.

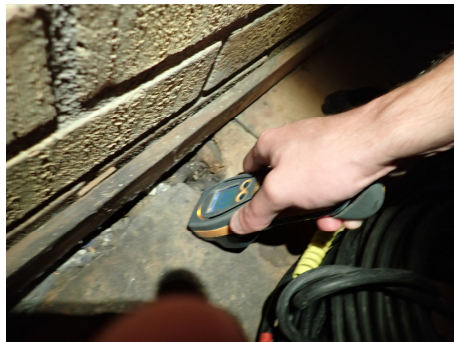
Fuktrosor/skador på inklätt golv/vägg (blött vid besiktningen). Se även fortsatt teknisk utredning punkt 4:2.

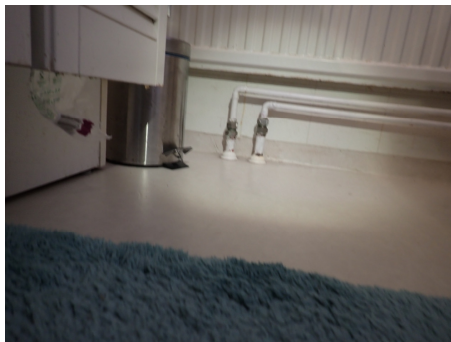
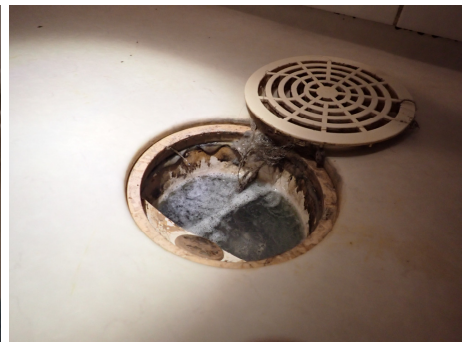
Trapp:	Släpp i innertakets skivor.
Allrum:	-----
Balkong:	-----
Sovrum 1:	-----
WC/Dusch:	<p>Äldre åldersmässigt avskrivet tätskikt. Klämringen i golvbrunnen är något lös. Rör genomföringar i golvtätskikt. Dörr är placerad nära duschdel. Flackt golv på delar utanför duschdel. Självdragsventilation i våtrum. Otätt kring rör genomföringar i vägg under handfat. Med anledning av ovanstående noterade brister/svaga punkter är våtrummet i behov av renovering.</p>
Sovrum 2:	-----
Klädkammare:	-----
Sovrum 3:	-----

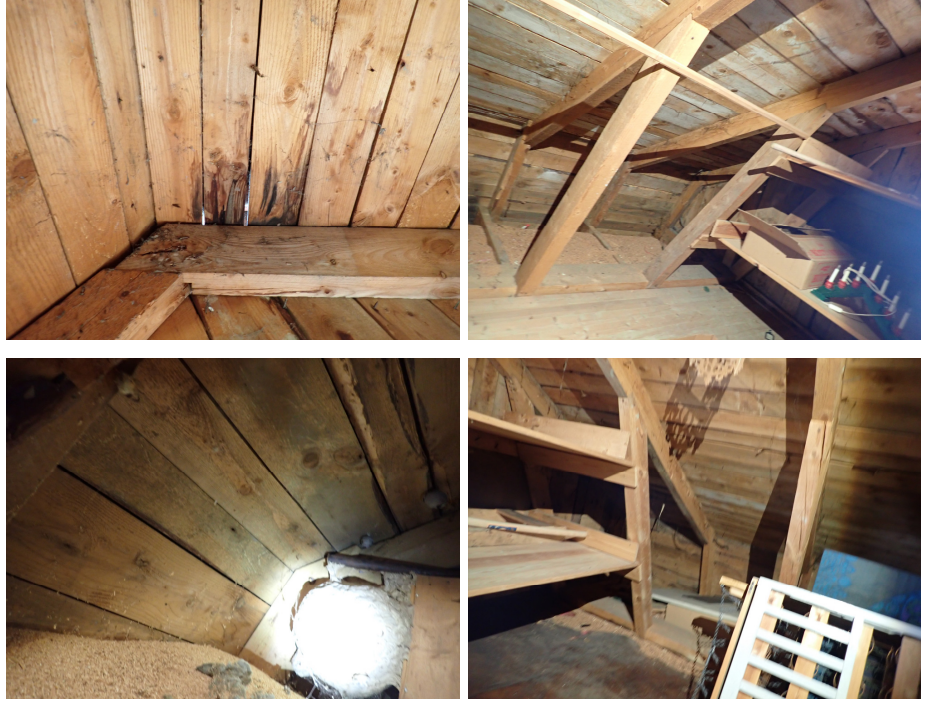
En del glipor noteras i träpaneler upp mot yttertaketets undersida.

Lokala insektsangrepp noteras på träpaneler.

Lokala missfärgningar/fuktrosor noteras på träpaneler.

Fuktros/otät del i tak noteras vid nock mot gavel mot vägen. Se kommentarer om yttertaket.

Inklädda snedtak är en känd riskkonstruktion. Se även riskanalys punkt 3:3.

- 3:3** Inklädda snedtak är en riskkonstruktion, om ventilationen mellan innertaket och yttertaket är felaktig och/eller bristfällig finns risk för att den varma luften som stiger upp ifrån inomhusmiljön inte kan ventileras bort, luften kondenserar då och kan ge upphov till fukt, mögel och/eller rötrelaterade skador i snedtaken eller på vindarna kring.
