## Utlåtande över ÖVERLÅTELSEBESIKTNING

Mångsbo 8:4  
Mångsbo 215, 740 48 Östervåla

| Uppdragsnummer: | <b>2024-214</b> |

| Besiktningsdag: | <b>2024-09-10 klockan 08:30</b> |

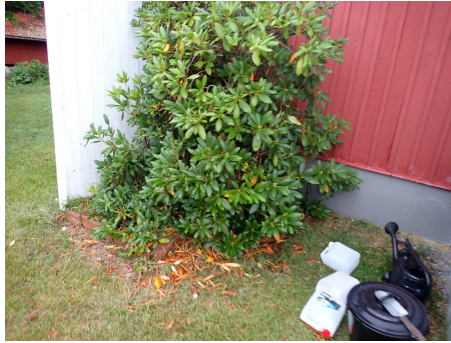
Närliggande plantering TV om entrédel. Se även riskanalys punkt 3:1.

- 3:1** Närliggande planteringar kan komma att påverka grundkonstruktioner, fasader vind och tak negativt då rötter underminerar grundkonstruktioner (med risk för sättningsskador) och grenar fuktbelastar fasader. Takkonstruktioner kan även påverkas negativt (nedskräpning av tak, flyttande av takpannor och liknande) samt att planteringar kan täppa till luftspalter vid takfot.

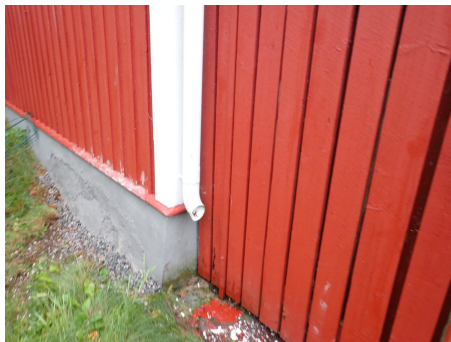
Stuprör leds ej bort från husets grundläggning. Se även riskanalys punkt 3:2.  
Kondensvatten från luft/luftvärmepump leds ej bort.

Torpargrunden saknar lucka för besiktning:

- 3:2** Dagvatten som inte leds bort från husgrunden ökar fuktbelastningen på grundkonstruktioner vilket kan leda till fukt, mögel och eller rötelaterade skador i närliggande konstruktioner.

Om besiktning av torpargrunden ska kunna utföras måste en inspektionslucka till utrymmet tas upp. Då torpargrund är en känd riskkonstruktion bör rekommendationen om en inspektionslucka efterlevas.

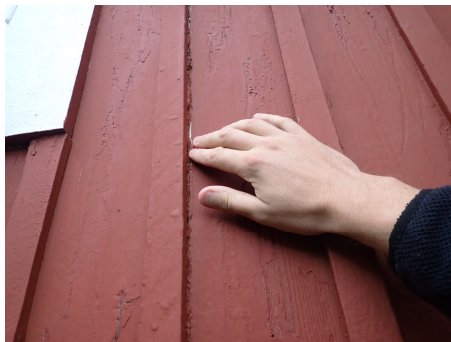
Färgsprickor noteras på paneler i söderläge.

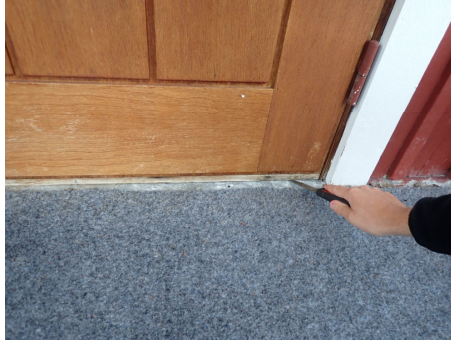
Färgsläpp på delar av fönster samt balkongdörr.  
Fotplåt saknas under entrédörrens tröskel.

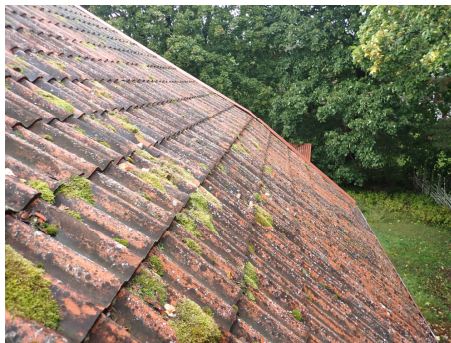
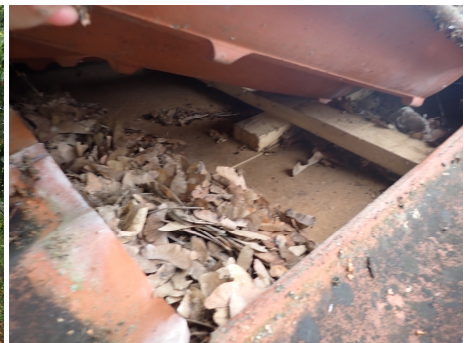
Underliggande tätskikt av boardskivor klassas som en svag undertakskonstruktion.

Mosspåväxt på betongpannor mot baksidan.

Nockband saknas undernockpannor.

Löv noteras under tegelpannorna.

Äldre takplåtar kring takgenomföring för skorsten och avloppsventilation.

- 3:3** Huset har undertak av takboard. Det är känt att takboard är relativt fukt känslig och att det ofta uppträder missfärgningar/fuktfläckar på grund av att snö/regn kan leta sig in under plåtbeslag och takpannor vid hårda vindlaster eller trasiga takpannor och brister vid takplåtar. Om så är fallet kan detta orsaka fukt, mögel och/eller rötelaterade skador i underliggande konstruktioner. Viktigt att noterade brister på taket åtgärdas då underlagstaket inte har något vidare fuktmotstånd. Det rekommenderas att kontinuerlig och löpande kontroll sker av tak och vindsutrymmena för att säkerställa att förhållandena inte förändras/förvärras.

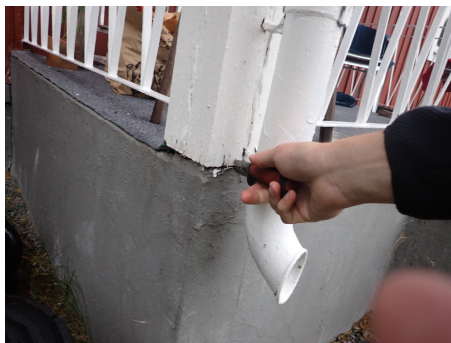
Mindre rötskador noteras i ändträ för tak för farstuvist.

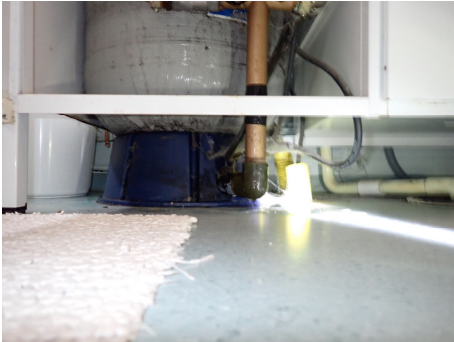
| WC/tvättstuga | <p>Rörgenomföringar i golvtätskikt under tvättbänk.<br/>Självdraagsventilation i våtrum.<br/>Kondens noteras på hydropress/vattenmagasin under tvättbänk.<br/>Med anledning av ovan noterade brister/svaga punkter se även riskanalys punkt 3:4.</p> |

- 3:4** Avsaknad av mekanisk ventilation i våtrum ökar risken för fukt, mögel och/eller rötelaterade skador i omringliggande konstruktioner (vind/tak/vägg mm). Eftersom fuktig luft och vattenånga då ej ventileras bort på ett effektivt sätt utan istället riskerar att läcka in i omringliggande konstruktioner.

- Rör genomföringar i golvtätskikt innebär en ökad risk för att fukt, mögel och eller rötelaterade skador kan komma att uppstå då det är svårt att täta fullgott runt tappvatten och värmerör.

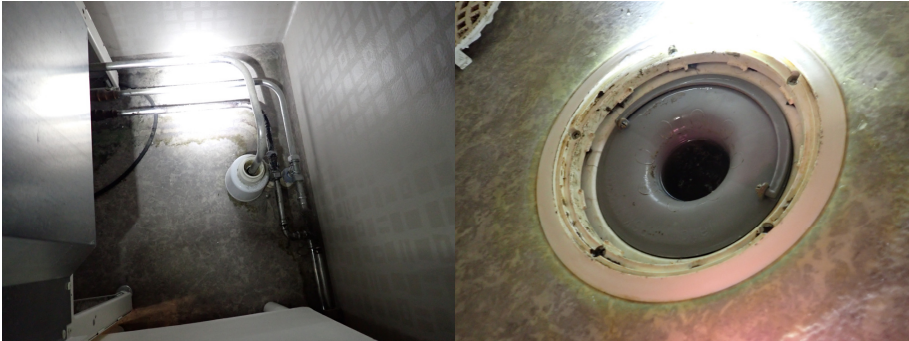
| WC/dusch: | <div>Rör genomföringar i golvtätskikt bakom varmvattenberedare. Se även riskanalys punkt 3:4.</div> <div></div> |

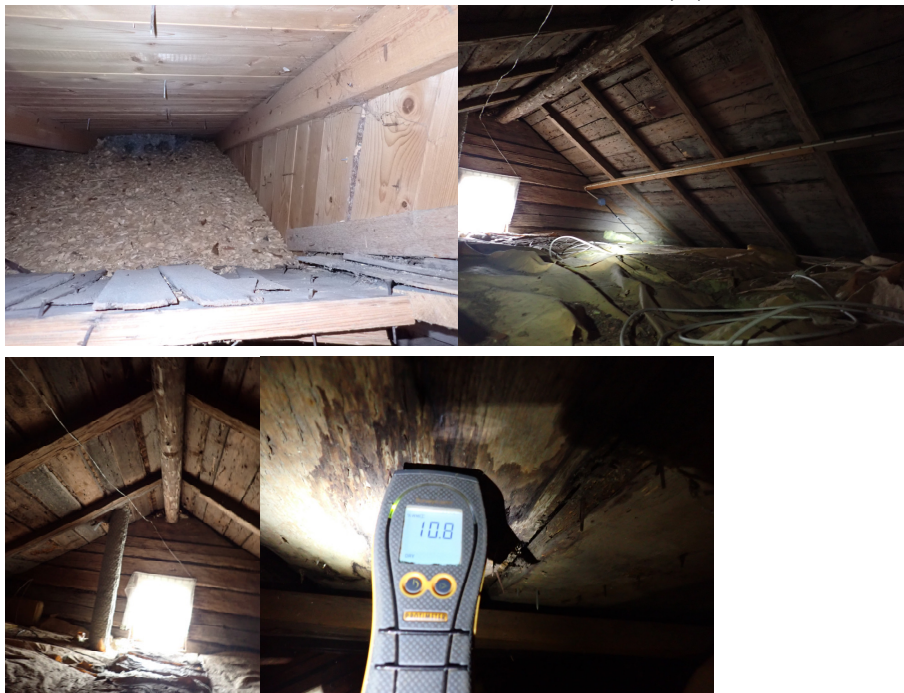
En del fuktrosor noteras på träpaneler, torra vid besiktningen och bedöms som äldre. Vinden är bitvis tilläggsisolerad med mineralull.

Takstol nr 1 räknat från gavel ovan sovrum 1 uppe är skev/bågnar nedåt. Se även fortsatt tekniskutredning punkt 4:1.

Inklädda snedtak är en känd riskkonstruktion. Se även riskanalys punkt 3:5.

- 3:5** Inklädda snedtak är en riskkonstruktion, om ventilationen mellan innertaket och yttertaket är felaktig och/eller bristfällig finns risk för att den varma luften som stiger upp ifrån inomhusmiljön inte kan ventileras bort, luften kondenserar då och kan ge upphov till fukt, mögel och/eller rötelaterade skador i snedtaken eller på vindarna kring.

**4:1** Takstol ovan sovrum 1 ska ses över av fackman och vid behov stöttas/förstärkas.
