## Utlåtande över ÖVERLÅTELSEBESIKTNING

HEBY 1:24  
Storgatan 23, 744 32 Heby

## ÖVERLÅTELSEBESIKTNING FÖR SÄLJARE

| Besiktningsdag: | <b>2024-11-26 klockan 08:00</b> |

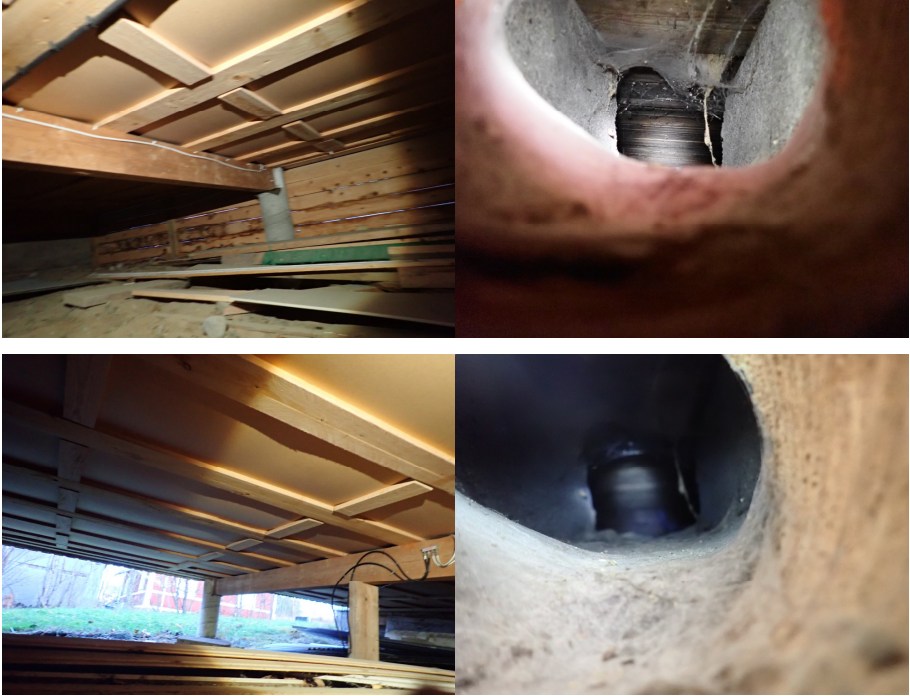
| <b>Grundmur/Hussockel:</b> | <p>Lucka saknas för besiktning av torpargrund under huvudhuset, grunden är endast lokalt kontrollerad via 2st små ventiler i grundmur under plintgrunden.</p> <p>Om besiktning av torpargrunden ska kunna utföras måste en inspektionslucka till utrymmet tas upp. Då torpargrund är en känd riskkonstruktion bör rekommendationen om en inspektionslucka efterlevas.</p> <p>Spricka i grundmur på sidan mot parkeringen.<br/>Stuprör leds ej bort från huset. Se även riskanalys punkt 3:1.</p> <p>Plintgrund är besiktigad.</p> |

- 3:1** Otäta delar/glipor i fasader och runt fönster/dörrar kan leda till att dagvatten tar sig in i bakomliggande konstruktioner och kan då orsaka fukt, mögel och/eller rötelaterade skador.

Dagvatten som inte leds bort från husgrunden ökar fuktbelastningen på grundkonstruktioner vilket kan leda till fukt, mögel och eller rötelaterade skador i närliggande konstruktioner.

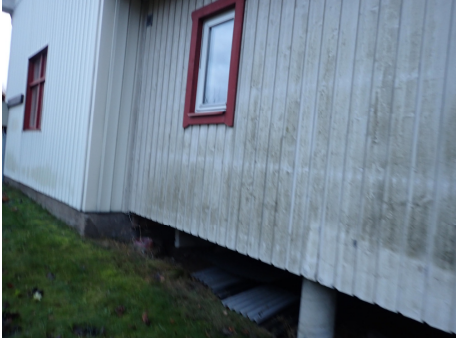
| <b>Fasad:</b> | <p>Algpåväxt på träpaneler mot skuggsidan.</p> |

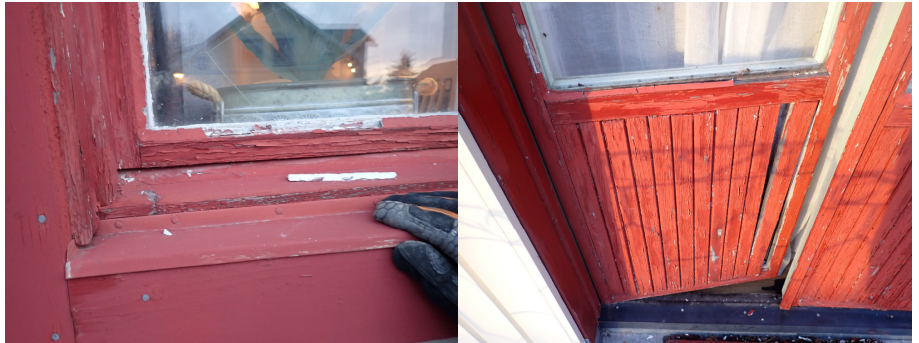
## Fönster/Dörrar:

Kraftiga färgsläpp och kittsläpp på fönster.  
Spricka i fönsterglas mot matplats.  
Rötskador på fönsterkarmar, lösa fönsterbleck och trasiga delar på balkongdörr.  
Se även riskanalys punkt 3:1.

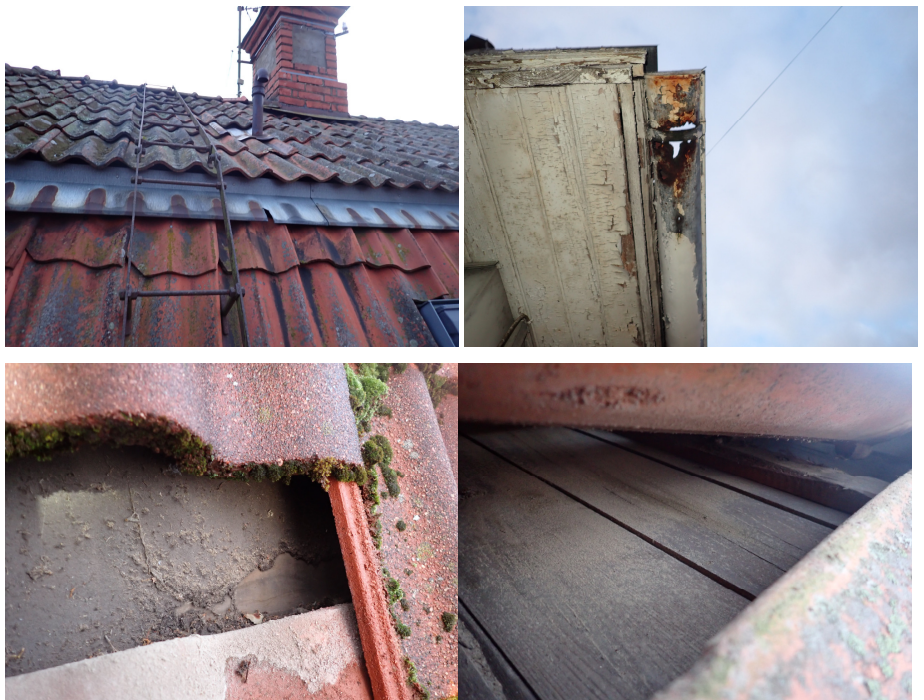
## Yttertak:

Taket är av säkerhetsskäl endast besiktigad begränsat från markstege vid takfot samt i anslutning till takstegen och från balkong och låga taket.

Betongpannorna är frostnötta och har mosspåväxt.  
Underliggande takpapp finns på delar men är kraftigt torr/spröd.  
Underliggande takpapp saknas på del mot baksidan.  
Äldre takplåtar kring takgenomföringar och för balkong med rostangrepp.  
Kraftiga rosthål på hängrännor.  
Hängrännor saknas på delar.  
Med anledning av ovan noterade brister/svaga punkter se även riskanalys punkt 3:2.

- 3:2** Mosspåväxt på tak kan på sikt komma att skada underliggande takkonstruktion med fukt, mögel och/eller rötelaterade skador som möjlig följd.

Underlagstak med takspont (tak utan underliggande takpapp) klassas som en svag undertakskonstruktion eftersom taksponten har ett begränsat fuktmotstånd och kan därför vid läckage via takbeläggningen orsaka fukt, mögel och/eller rötelaterade skador i underliggande konstruktioner, även takdel med en torr och uttjänt takpapp löper stor risk för ovanstående skador vid läckage via takbeläggningen eller takplåtar.

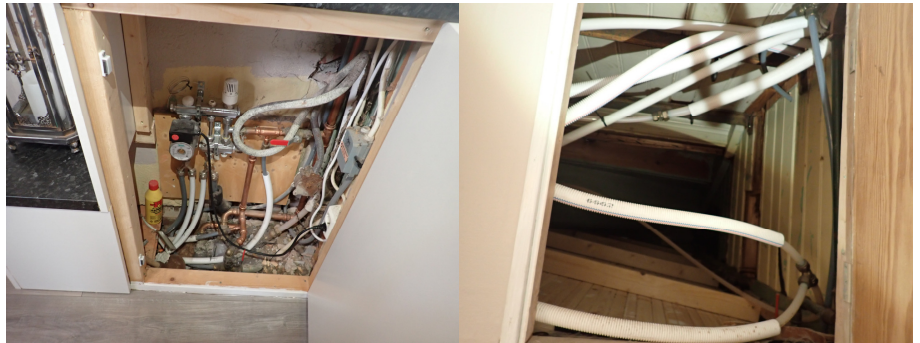
Entré/Hall:

Fördelarcentral för golvvärme saknar kringliggande tätskikt/fuktarm.  
I skåp ovan tvättstuga finns dåligt monterade/klamrade vattenledningar.

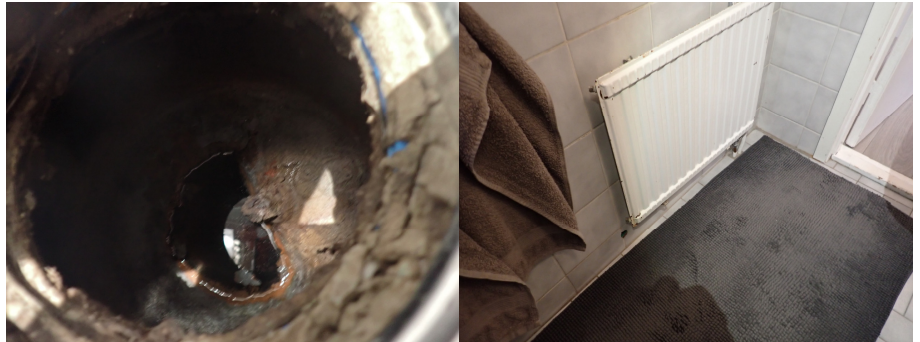
WC/tvättstuga:

Tätskikt under klinker är ej besiktningsbart.

Äldre golvbrunn av gjutjärn med rostangrepp.

Rör genomföringar i golvtätskikt.

Äldre åldersmässigt avskrivet tätskikt.

Ventilation saknas i våtrum.

Med anledning av ovan noterade brister/svaga punkter se även riskanalys punkt 3:3.

Avsaknad av ventilation i våtrum ökar risken för fukt, mögel och/eller rötelaterade skador i omkringliggande konstruktioner (vind/tak/vägg mm). Eftersom fuktig luft och vattenånga då ej ventileras bort på ett effektivt sätt utan istället riskerar att läcka in i omkringliggande konstruktioner.

Rör genomföringar i golvtätskikt innebär en ökad risk för att fukt, mögel och eller rötelaterade skador kan komma att uppstå då det är svårt att täta fullgott runt tappvatten och värmerör.

Äldre golvbrunnar i gjutjärn är en risk om rostangreppen blir så pass kraftiga att det går håll på godset eller påverkar anslutningen av tätskiktet mot golvbrunnen med risk för fukt, mögel och/eller rötelaterade skador.

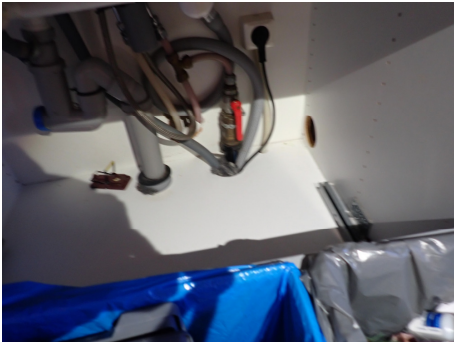
| Kök/matplats: | <p>Tät botten saknas i diskbänksskåpet.<br/>Spillskydd saknas under kyl/frys.</p> |

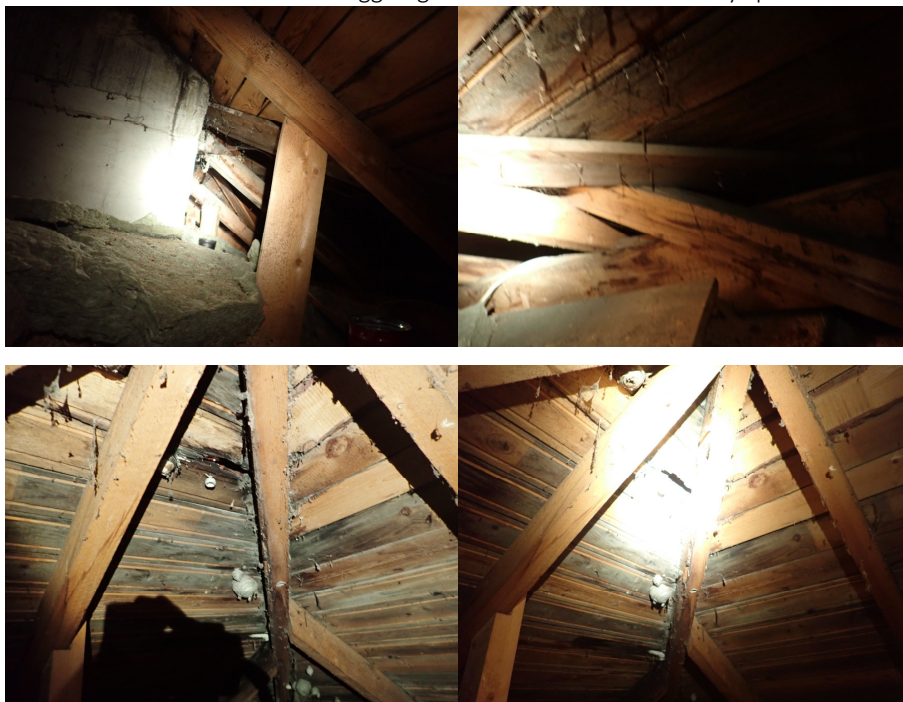
## Vind

Nockvind ovan originalhuset är besiktigad från taklucka i hall och ca 2 meter runt om.

Nockvind ovan utbyggd del är ej besiktigad då lucka saknas.

Inklädda snedtak är en känd riskkonstruktion.

Med anledning av ovan noterade brister/svaga punkter se även riskanalys punkt 3:4.

Fuktrosor och otätheter i takbeläggningen noteras. Se även riskanalys punkt 3:2.

Äldre takplåtar med rostangrepp kan leda till att dagvatten tränger in på vinden vilket i sin tur kan leda till fukt, mögel och/eller rötelaterade skador på underliggande konstruktioner.

- 3:4** Inklädda snedtak/vindar under låglutande tak är en riskkonstruktion, om ventilationen mellan innertaket och yttertaket är felaktig och/eller bristfällig finns risk för att den varma luften som stiger upp ifrån inomhusmiljön inte kan ventileras bort, luften kondenserar då och kan ge upphov till fukt, mögel och/eller rötelaterade skador i snedtaken eller på vindarna kring.
