## Utlåtande över ÖVERLÅTELSEBESIKTNING

ÖVERSÄVNE 4:6

Översävne 207, 744 91 Heby

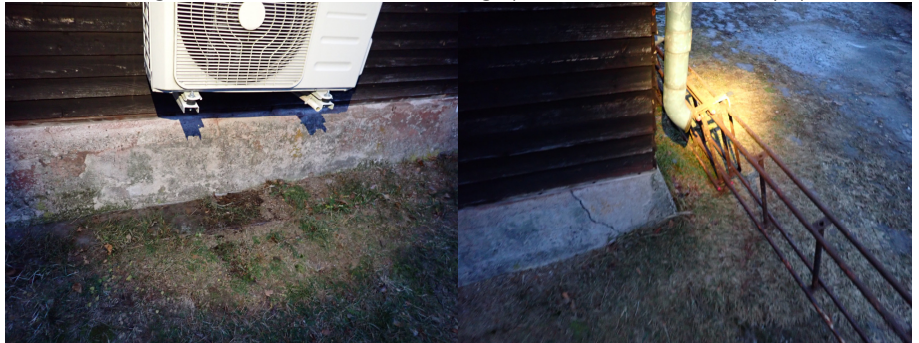
Marken sluttar ner mot husets grundläggning på sidan mot vägen.  
Stuprör leds ej bort från husets grundläggning.  
Avfrostningsvatten från luft/luftvärmepump leds ej bort från husets grundläggning.  
Med anledning av ovan noterade brister/svaga punkter se även riskanalys punkt 3:1.

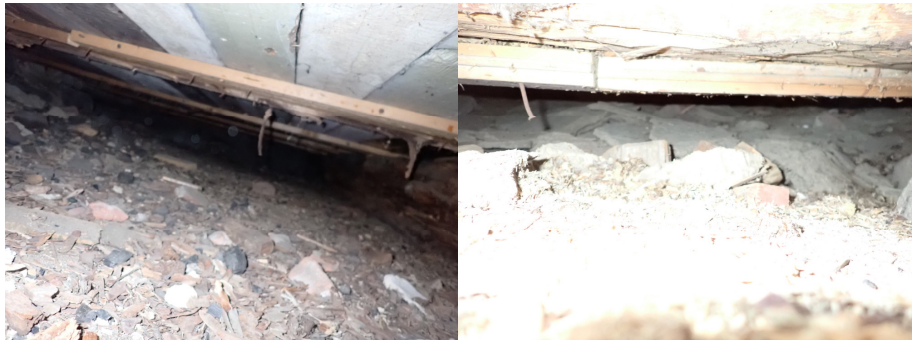
Delar med torpargrund saknar lucka för besiktning, grunden är endast lokalt kontrollerad via grundmursventiler. Om besiktning av torpargrunden ska kunna utföras måste en inspektionslucka till utrymmet tas upp. Då torpargrund är en känd riskkonstruktion bör rekommendationen om en inspektionslucka efterlevas.

Källare är en känd riskkonstruktion. Se även riskanalys punkt 3:1.

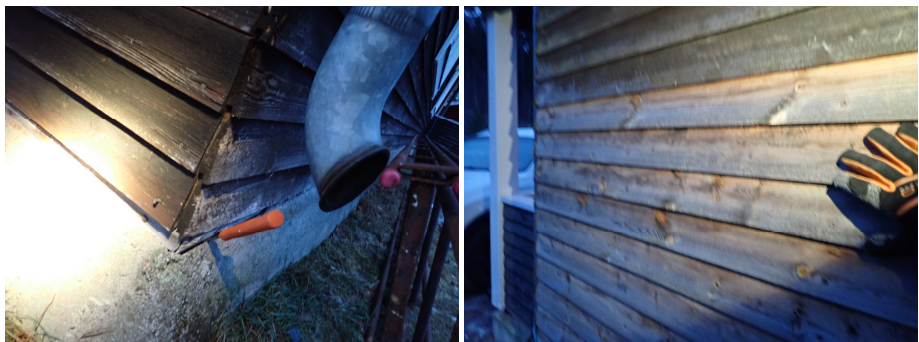
Fasadpaneler har färgsläpp främst i söderläge.  
Färg på fasadpanel under altandel är borttagen.  
Betongmur ansluter bitvis utanför trästommen/fasader. Se även riskanalys punkt 3:2.

Betongmur som ansluter utanför trästommen kan leda till att vatten leds in ner mot under/bakomliggande trästomme med risk för fukt, mögel och/eller rötelaterade skador.

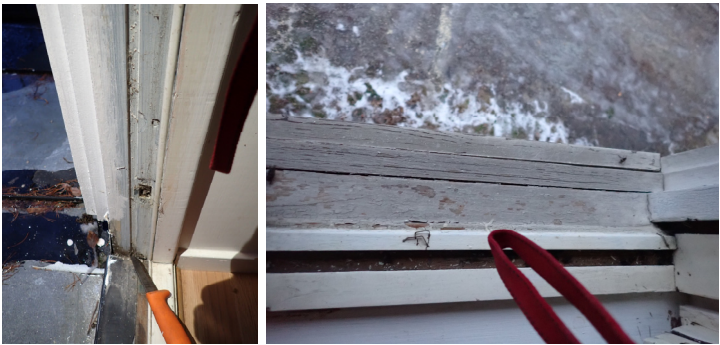
<b>Fönster/Dörrar:</b>	<p>Färgsläpp bitvis kraftiga på fönster i söderläge.</p> <p>Fönster på övervåningen mot vägen saknar fönsterbleck. Fotplåt för balkongdörr 2 saknar uppvik på kortsidor. Med anledning av ovan noterade brister/svaga punkter se även riskanalys punkt 3:2.</p>

- 3:2** Otäta delar/glipor runt fönster kan leda till att dagvatten tar sig in i bakomliggande konstruktioner och kan då orsaka fukt, mögel och/eller rötelaterade skador.

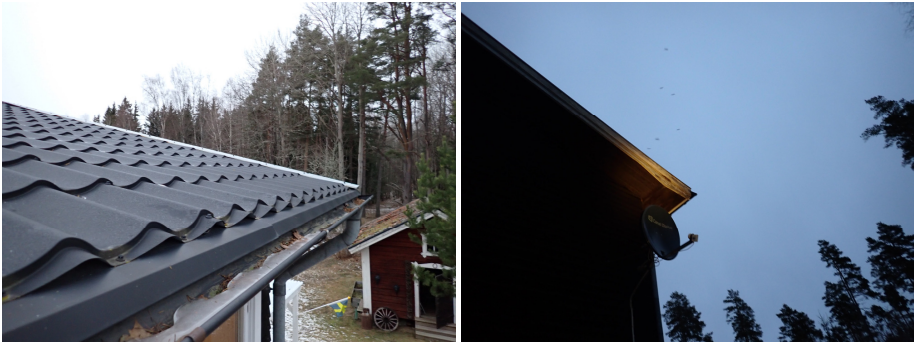
<b>Yttertak:</b>	<p>Taket är av säkerhetsskäl endast besiktigad begränsat från stege vid balkong. Rötskada på vindskiva ovan matplats.</p>

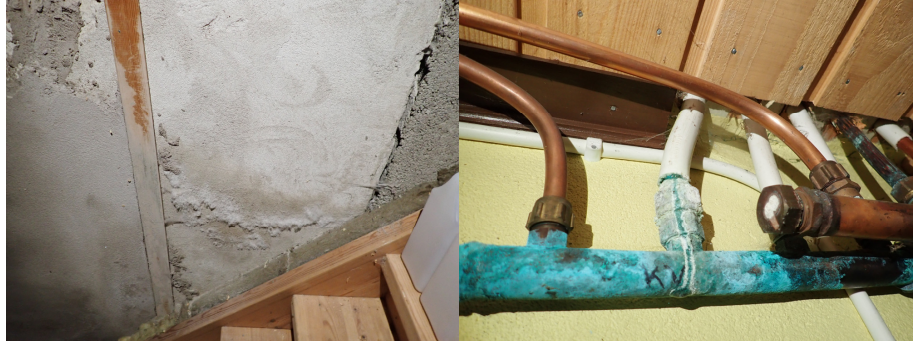
Kalkutfällningar noteras på mur i trappdel. Se även riskanalys punkt 3:1.  
Läckage noteras på vattenkoppling vid varmvattenberedare.  
Varmvattenberedare är kopplad med skarvsladd.

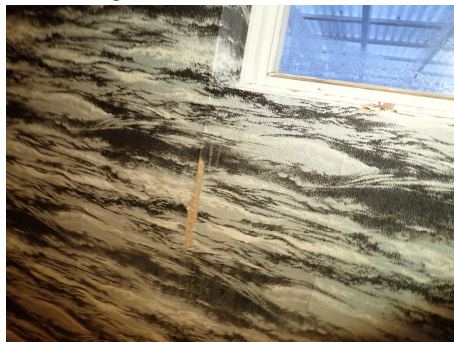
Äldre åldersmässigt avskrivet tätskikt.  
Revor i tätskikt på vägg.  
Självdraagsventilation i våtrum.  
Lösa elkablar ovan handfat.  
Med anledning av ovan noterade brister och ålder är våtrummet i stort behov av renovering.

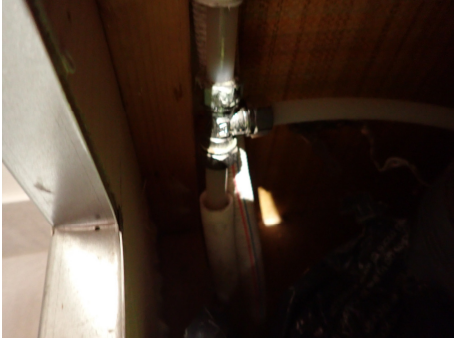
Tvättstuga:	<p>Tätskikt under klinker är ej besiktningsbart.</p> <p>Ventilation saknas.</p> <p>Golvbrunn saknas.</p> <p>Vattenkopplingar i placerade i vägg i slits utan kringliggande tätskikt/fuktlarm.</p> <p>Med anledning av ovan noterade brister/svaga punkter se även riskanalys punkt 3:3.</p>

- 3:3** Avsaknad av golvbrunn är en risk om läckage skulle uppstå i anslutningar till tvättmaskin eller i maskinen.

Avsaknad av ventilation i tvättstugan ökar risken för fukt, mögel och/eller rötelaterade skador i omringliggande konstruktioner (vind/tak/vägg mm). Eftersom fuktig luft och vattenånga då ej ventileras bort på ett effektivt sätt utan istället riskerar att läcka in i omringliggande konstruktioner.

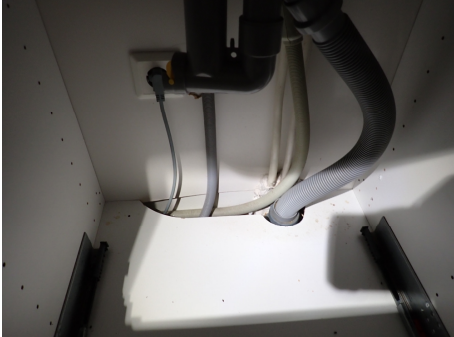
Kök/matplats:	<p>Spillskydd saknas under kyl/frys och under diskmaskin.</p> <p>Tät botten saknas i diskbänksskåpet.</p>

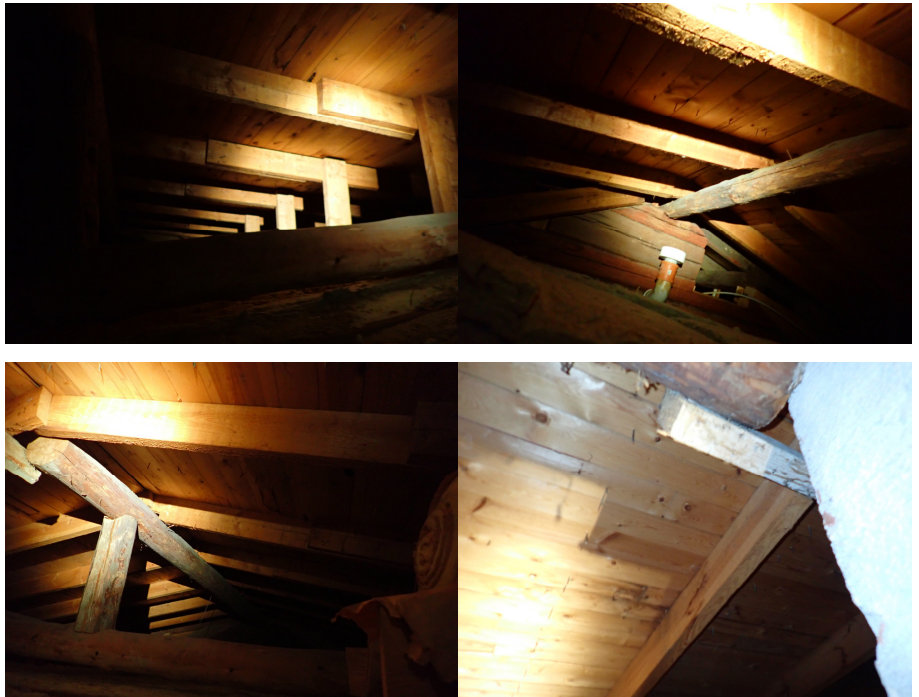
Äldre tilläggs isolerat vindsbjälklag. Se även riskanalys punkt 3:4.

- 3:4** Att tilläggsisolera en äldre vind kan innebära risker då man riskerar att flytta daggpunkten vilket kan orsaka kondens mellan isolermaterialet alternativt kyls vinden ner så pass att kondens kan uppstå på takbjälklaget. Då vinden är tilläggsisolerad finns risk för att ovanstående kan/har inträffa vilket då kan leda till fukt, mögel och eller rötelaterade skador på vindskonstruktioner.
