## Utlåtande över ÖVERLÅTELSEBESIKTNING

Harbo-Björso 1:6  
Björso 111, 740 47 Harbo

| Uppdragsnummer: | <b>2024-276</b> |

| Besiktningsdag: | <b>2024-11-19 klockan 11:30</b> |

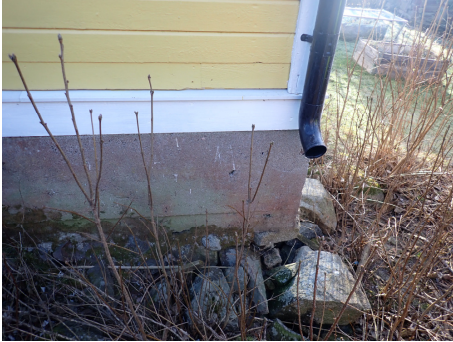
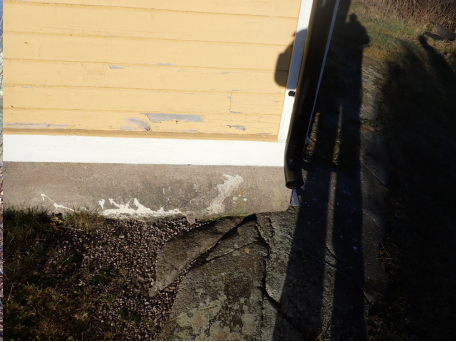
| Grundmur/Hussockel: | <p>Torpargrunden saknar lucka för besiktning, grunden är endast lokalt kontrollerad via ventiler i grundmuren. Se även fortsatt tekniskutredning punkt 4:1.</p> <p>Sprickor noteras på flera punkter i grundmuren, mark under hörn utanför sovrum 2 har underminerats av stuprör som ej leds bort. Se även fortsatt tekniskutredning punkt 4:1.</p> <div></div> |

- 4:1** Om besiktning av torpargrunden ska kunna utföras måste en inspektionslucka till utrymmet tas upp. Då torpargrund är en känd riskkonstruktion bör rekommendationen om en inspektionslucka efterlevas.

Sprickor i grundmurarna ska hållas under uppsikt för att säkerställa att det är äldre rörelser/sättningsskador. Om sprickorna ändrar karaktär ska kontakt tas med fackman för utredning gällande rörelser/sättningar i huset.

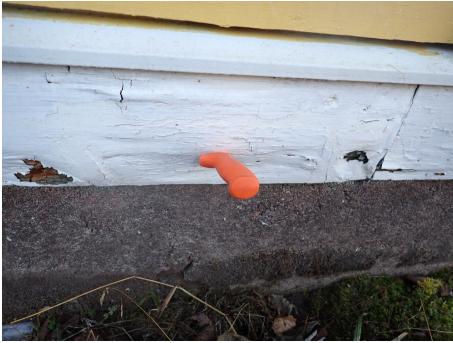
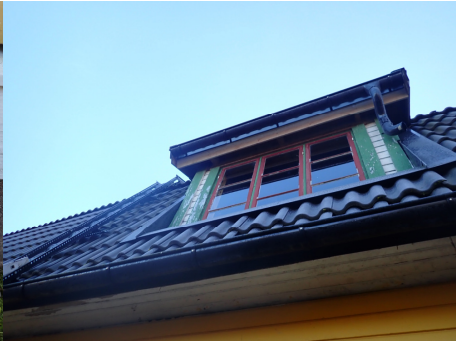
| Fasad: | <p>Rötskada på syll utanför vardagsrum (sannolikt orsakat av stupröret ovan). Se även fortsatt tekniskutredning punkt 4:2.</p> <div></div> |

- 4:2** Skadornas orsak och omfattning ska utredas för att sedan åtgärdas.

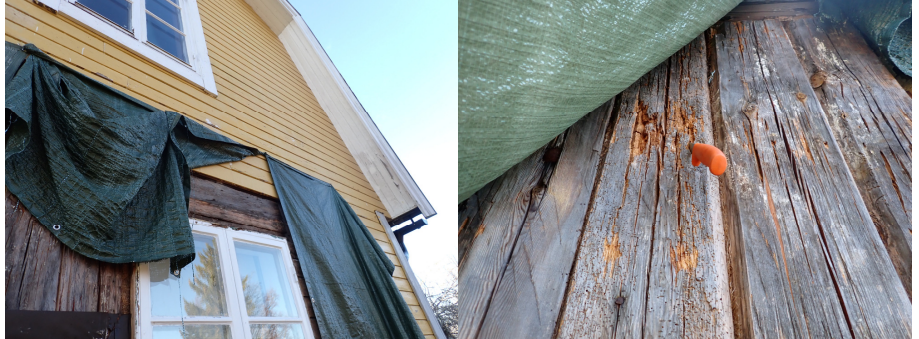
Panel saknas efter utredning av fasad på gavel utanför kök/vardagsrum.  
Kraftig rötskada noteras på karm ovan fönster.  
Skador noteras på trästomme kring.  
Lättare rötskador noteras på syllstock som ansluter ner mot betong vid lågadeln.  
Med anledning av ovan noterade punkter se även fortsatt tekniskutredning punkt 4:2.

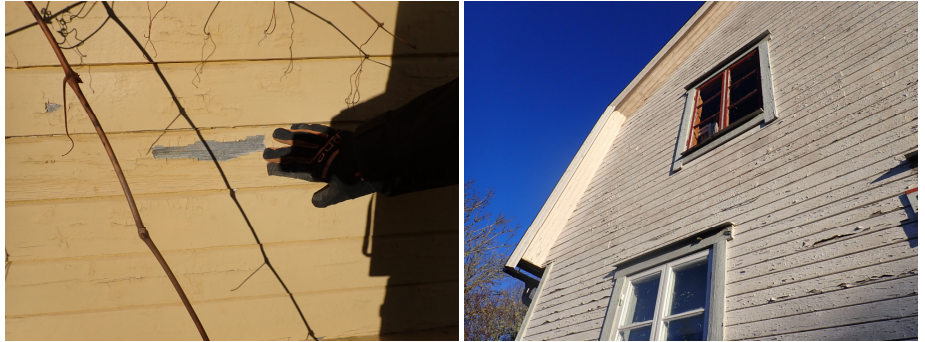
Fasadpaneler är allmänt färgflagnande.

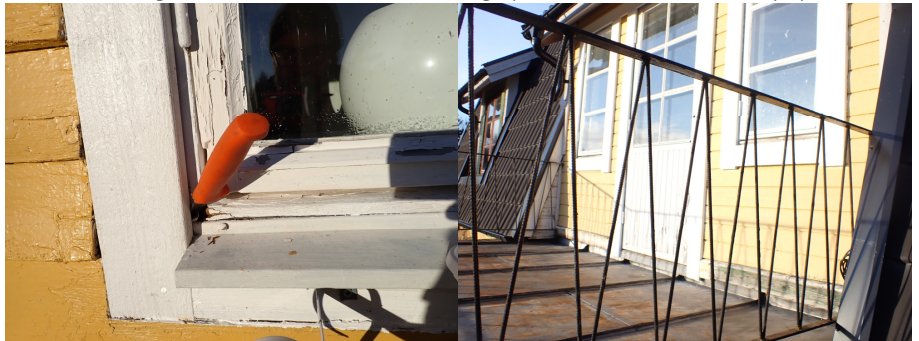
Färgsläpp bitvis kraftiga på fönster.

Rötskada och otätt in kring fönster mot hall.  
Fönsterbleck saknas för fönster mot sovrum 4 och för fönster kring balkong.  
Fotplåt saknas under entrédörrens tröskel.  
Otätt in mellan betong och syllstock för husets låga del, avrinningsplåt saknas ner mot betongklack.  
Med anledning av ovan noterade brister/svaga punkter se även riskanalys punkt 3:1.

- 3:1** Otäta delar/glipor i fasader och runt fönster/dörrar kan leda till att dagvatten tar sig in i bakomliggande konstruktioner och kan då orsaka fukt, mögel och/eller rötrelaterade skador.

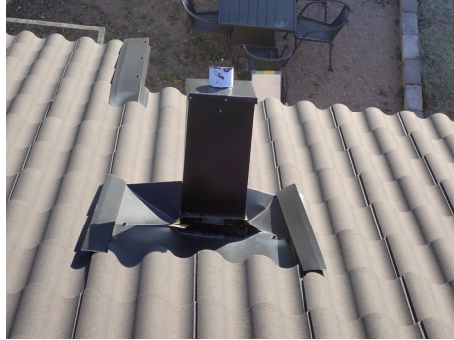
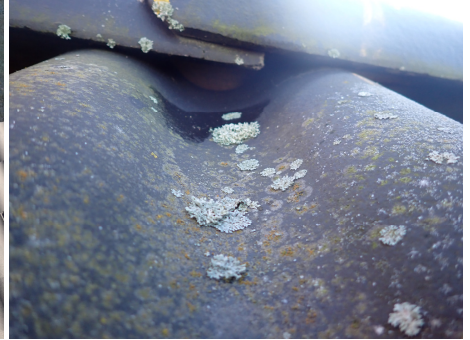
Begynnande mosspåväxt på betongpannor mot baksidan.  
Nockband saknas under nockpannorna.

Takplåt för avloppsventilation är knäckt/otät. Se även riskanalys punkt 3:2.

- 3:2** Otäta takgenomföringar kan leda till att dagvatten tränger in på vinden vilket i sin tur kan leda till fukt, mögel och/eller rötrelaterade skador på underliggande konstruktioner.

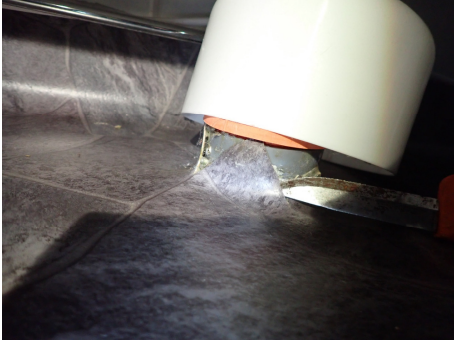
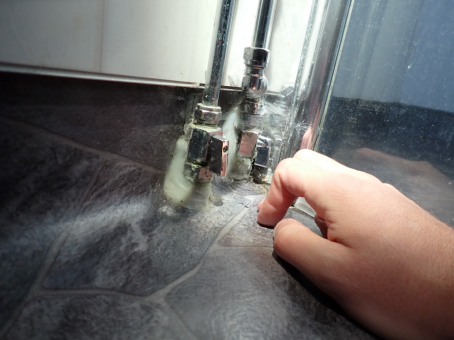
| WC/dusch/tvättstuga: | <p>Tätskikt bakom och anslutningar för fibotresposkivor är ej synliga för besiktning.</p> <p>Glipor noteras i golvskarv.</p> <p>Bitvis bakfall på golvbeläggningen.</p> <p>Otätt i mattskarv för uppvik kring avlopp för handfat.</p> <p>Rör genomföringar i golv/väggvinkel vid duschvägg.</p> <p>Med anledning av ovan noterade brister/svaga punkter se även riskanalys punkt 3:3.</p> <div></div> |

- 3:3** Rör genomföringar i golvtätskikt innebär en ökad risk för att fukt, mögel och eller rötrelaterade skador kan komma att uppstå då det är svårt att täta fullgott runt tappvatten och värmerör.

- Otäta skarvar av golvmatta kan vid vattenbegjutning orsaka fuktpåverkan på underliggande konstruktioner med risk för fukt, mögel och/eller rötrelaterade skador.

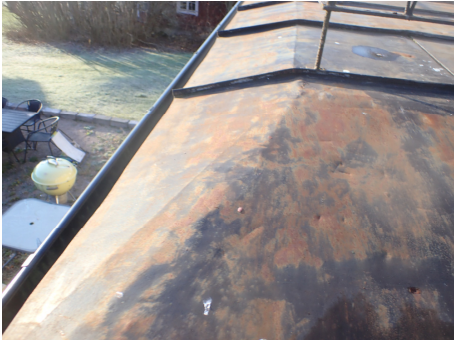
| Balkong: | Äldre falsad takplåt med rostangrepp. Se även riskanalys punkt 3:2.<br> |

- Äldre takplåt för tak vid balkong med rostangrepp kan leda till att dagvatten tränger in på vinden vilket i sin tur kan leda till fukt, mögel och/eller rötrelaterade skador på underliggande konstruktioner.

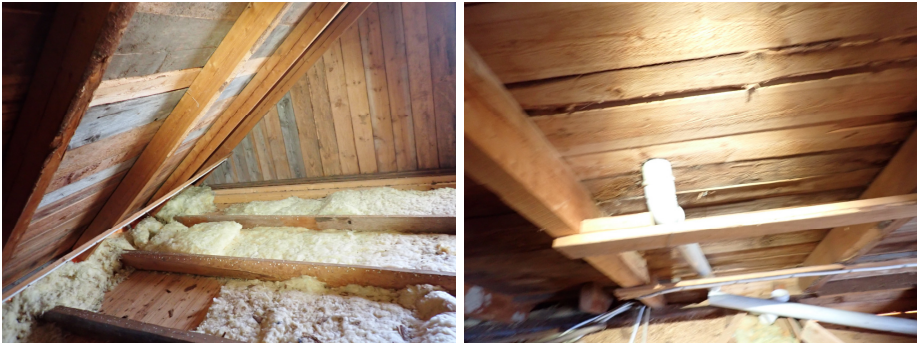
Nockvind är besiktigad.  
Inklädda snedtak är en känd riskkonstruktion. Se även riskanalys punkt 3:4.  
Ojämnt fördelat/bitvis dåligt isolerade bjälklag/väggar mot bostadsdel.  
Mindre fuktutslag noteras, torra vid besiktningen och bedöms som äldre.

- 3:4** Inklädda snedtak är en riskkonstruktion, om ventilationen mellan innertaket och yttertaket är felaktig och/eller bristfällig finns risk för att den varma luften som stiger upp ifrån inomhusmiljön inte kan ventileras bort, luften kondenserar då och kan ge upphov till fukt, mögel och/eller rötrelaterade skador i snedtaken eller på vindarna kring.
