Uppdragsnummer 22010235
2025-003

ÖVERLÅTELSEBESIKTNING

BERGSLAGSSKOGEN 1:8
Stora Holvarbo 114, 740 48 Östervåla

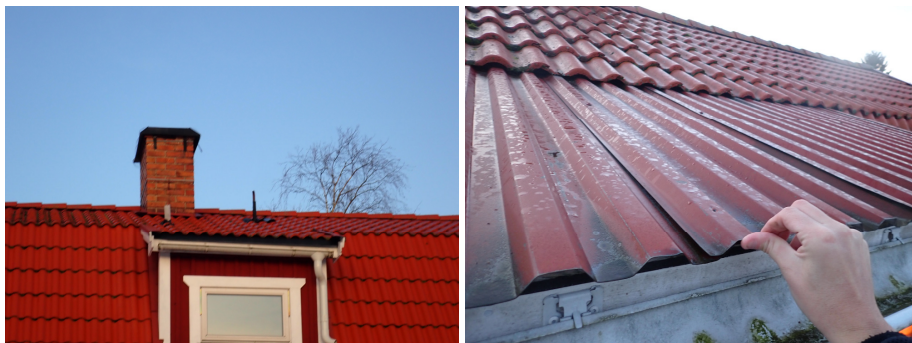
Äldre takplåt med rostangrepp ovan farstukvist samt äldre takplåt ovan takkupa mot framsidan.

Äldre takplåtar kring skorsten och avloppsventilation och expansionsledning med skeva kanter.

Lösa spikar/lös plåt noteras på takkupan.

Nockband/nocktätning saknas.

- 3:1** Äldre takplåtar/skeva och dåligt tätade takplåtar kan leda till att dagvatten tränger in i underliggande konstruktioner vilket i sin tur kan leda till fukt, mögel och/eller rötrelaterade skador.

Spikar/skruvar som håller fast plåttaket tätar dåligt. Om underliggande asfaltpapp av åldersskäl är i dålig kondition kan mindre läckage uppkomma/förekomma vilket i sin tur kan leda till fukt, mögel och/eller rötrelaterade skador på underliggande konstruktioner.

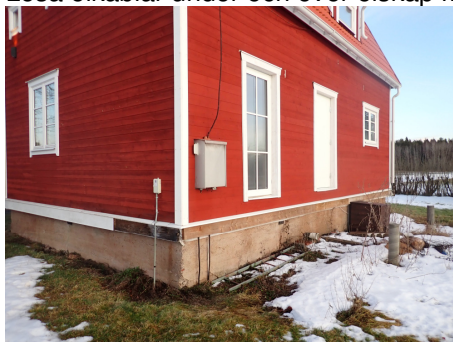
Lösa elkablar under och över elskåp mot baksidan.

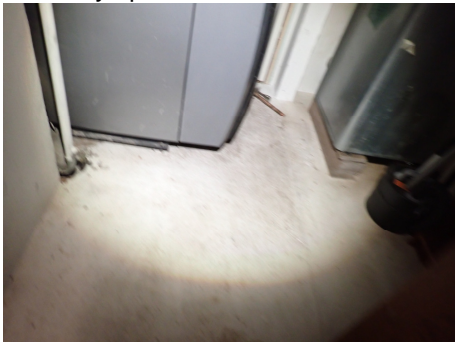
Entré/Hall:	-----
Kök/Matplats:	Tät botten saknas i diskbänksskåpet. Spillskydd saknas under kyl/frys. Kökskranen är ej spärrad (går att vrida utanför diskhon).
Pannrum:	Tätskikt saknas i våtrum. Golvbrunn saknas i våtrum. Öppet/glipor kring dörrar/in mot väggar. Med anledning av ovanstående noterade brister/svaga punkter se även riskanalys punkt 3:2.

- 3:2** Avsaknad av tätskikt i pannrum kan leda till fuktbelastning på oskyddade ytor vid eventuellt läckage på rör eller i maskin.

Avsaknad av golvbrunn är en risk om läckage skulle uppstå i anslutningar till pannan eller kopplingar eller i maskinen.

Ovanstående kan leda till att fukt, mögel och/eller rötrelaterade skador kan förekomma/uppstå i anslutning till noterade brister/risker.

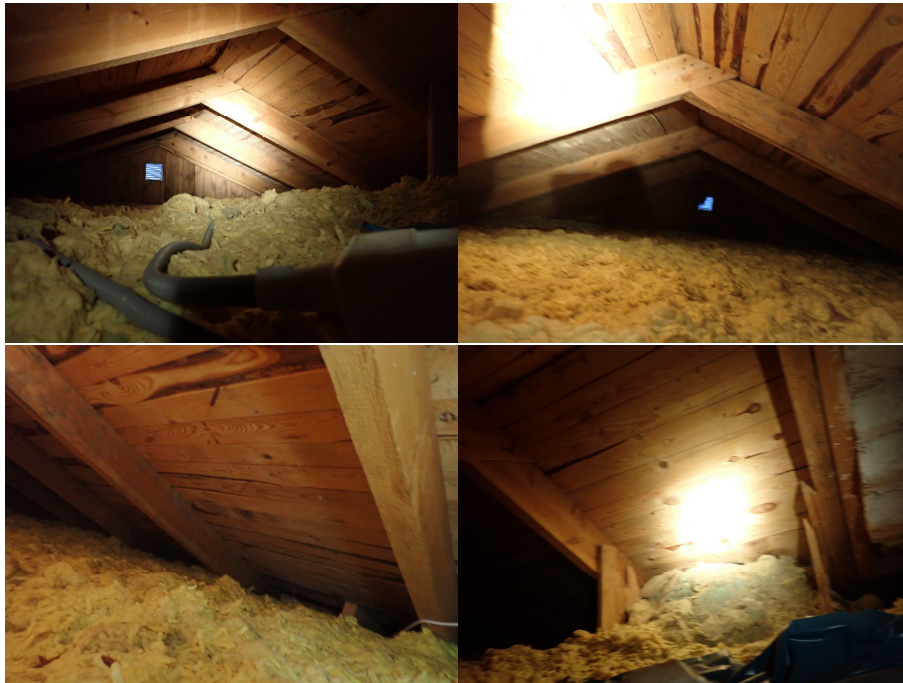
Äldre tilläggsisolerat vindsbjälklag/inklädna snedtak/isolerade låglutande tak.
Se även riskanalys punkt 3:3.
Takfotsventilationen är igensatt/ej synlig.

Nockvind är besiktigad från vindslucka ca 2 meter runt om.
Partier med inklädna/snedtak är ej åtkomliga för besiktning.

- 3:3** Inklädda snedtak och isolerade låglutande tak är en riskkonstruktion, om ventilationen mellan innertaket och yttertaket är felaktig och/eller bristfällig finns risk för att den varma luften som stiger upp ifrån inomhusmiljön inte kan ventileras bort, luften kondenserar då och kan ge upphov till fukt, mögel och/eller rötrelaterade skador.
