Uppdragsnummer 22010235  
2025-039

## ÖVERLÅTELSEBESIKTNING

Östervåla-Åby 11:9  
Telegatan 8, 740 46 Östervåla

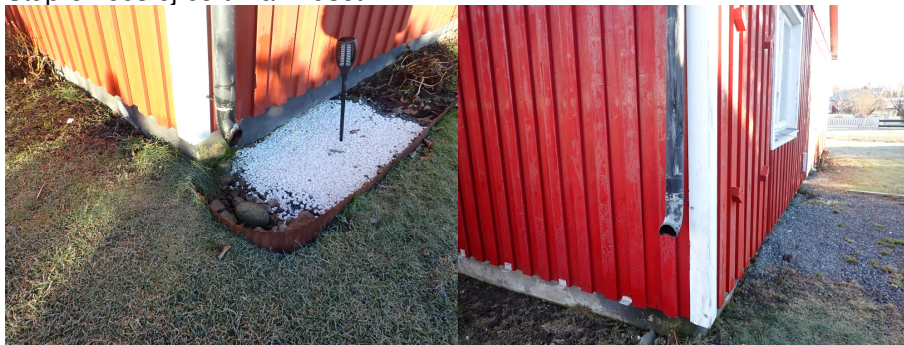
Stuprör leds ej bort ifrån huset.

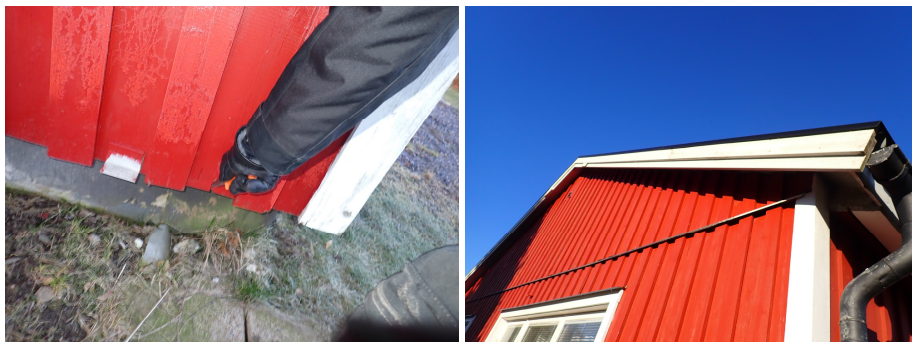
Fasadpanel i söderläge är torrsprucken.

En del röta noteras i fasadpanelen.

Algpåväxt noteras på norrsidan.

En del lösa/snedvridna fasadbrädor noteras.

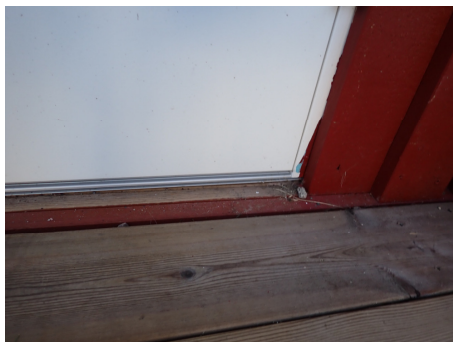
Färgsläpp på fönsterbleck/fotbleck.

Färgsläpp noteras på fönster/fönsterdetaljer.

Fotplåt saknas under entrédörrens tröskel.

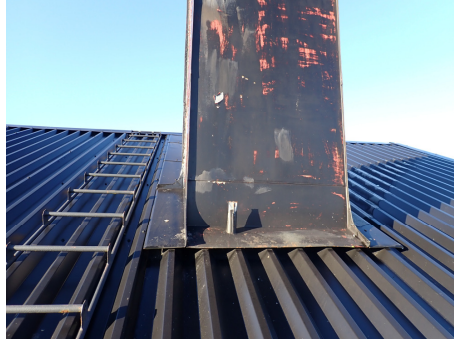
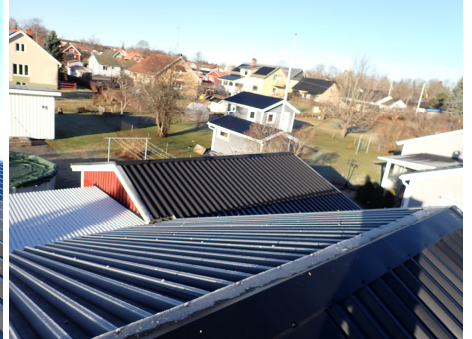
Äldre takplåt för skorsten, samt äldre takplåt i uppvik/vinkel mot garage.  
Avsaknad av underlagstak/kondensskydd.

Med anledning av ovan noterade brister/svaga punkter se även riskanalys punkt 3:2.

Avsaknad av underlagstak/kondensisolering pånockplåt ökar risken för skador via takläckage och via kondens då yttertaket saknar underliggande skydd.

Ovanstående kan leda till att fukt, mögel och/eller rötelaterade skador kan förekomma/uppstå i anslutning till noterade brister/risker.

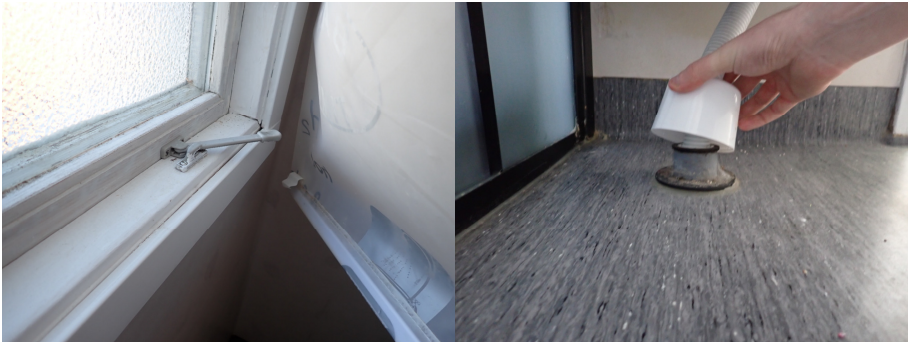
| Dusch: | <p>Otätt kring fönster som är placerat i våtzon 1/i duschdel.<br/>Självdagsventilation i våtrum.<br/>Rör genomföringar i golvtätskikt.<br/>Lågt uppvik av plastmatta kring avloppstos för handfat.<br/>Med anledning av ovanstående noterade brister/svaga punkter se även riskanalys punkt 3:3.</p> |

- 3:3** Då det är svårt att få ett tillräckligt fuktskydd mot fönster i våtrum ökar risken för skador i anslutning till fönster som är placerade i våtzone 1.

Avsaknad av mekanisk ventilation i våtrum ökar risken för fukt, mögel och/eller rötelaterade skador i omringliggande konstruktioner (vind/tak/vägg mm). Eftersom fuktig luft och vattenånga då ej ventileras bort på ett effektivt sätt utan istället riskerar att läcka in i omringliggande konstruktioner.

Rör genomföringar i golvtätskikt innebär en ökad risk för att fukt, mögel och/eller rötelaterade skador kan komma att uppstå då det är svårt att tät fullgott runt tappvatten och värmerör.

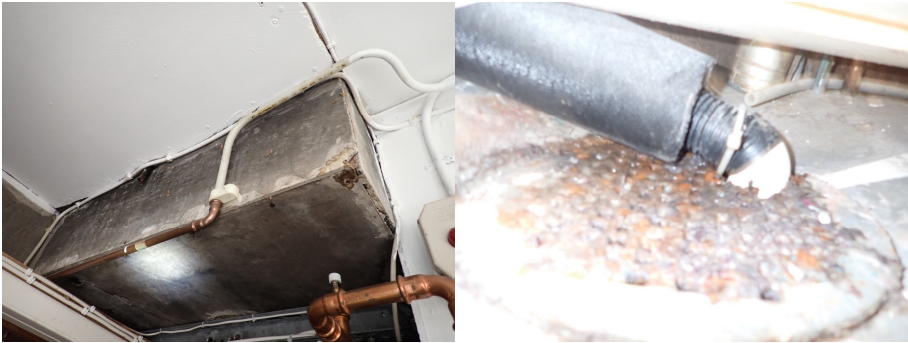
| Tvättstuga/pannrum: | <p>Formellt tätskikt saknas.<br/>Äldre golvbrunn av gjutjärn med rostangrepp.<br/>Skorstensröret är öppen ner mot pannrummet.<br/>Vattenrör är bitvis dåligt fastsatta.<br/>Med anledning av ovanstående noterade brister/svaga punkter är våtrummet i behov av renovering.</p> |

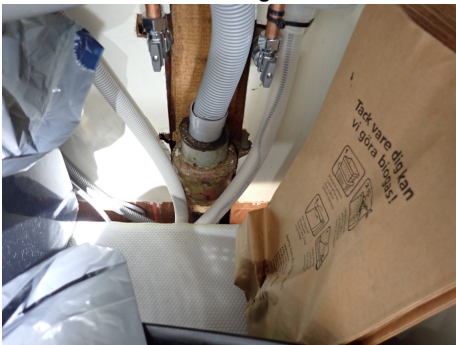
| Kök/matplats: | Tät botten saknas längst in i diskbänkskåpet.<br> |

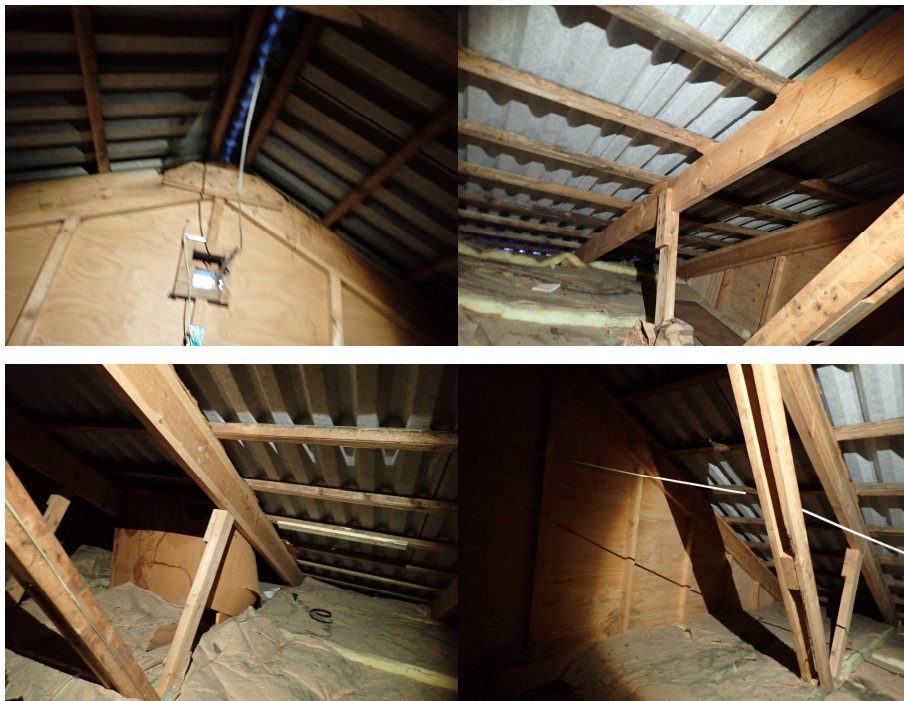
Fuktrosor noteras på isolering undernock delen och på skivor kring ventilationshuven där kondensskydd saknas på takplåten. Se även riskanalys punkt 3:2.
