2025-03-06

Uppdragsnummer 22010235  
2025-050

## ÖVERLÅTELSEBESIKTNING

ÖSTERVÅLA-ÅBY 11:12  
Stomgatan 1, 740 46 Östervåla

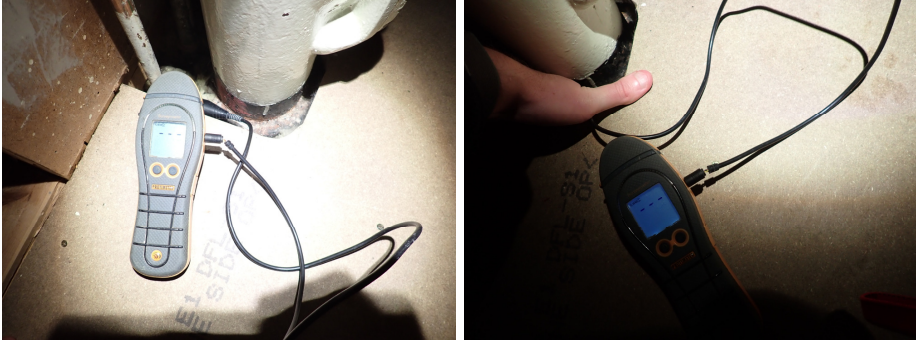
| Grundmur/Hussockel: | <p>Äldre betongplatta på mark med uppreglad golvkonstruktion. Se även riskanalys punkt 3:1.</p> <p>Fuktmätning i uppreglat golv:<br/>Fuktvärden under 8%FK noterades i träregel i golv i förråd under trapp (rekommenderas övre gränsvärde är 17%FK).</p> |

**3:1** Platta på mark, särskilt med uppreglad konstruktion är en känd riskkonstruktion och kan få/ha fukt, mögel och/eller rötrelaterade skador om brister föreligger i underliggande kapilärbrytande skikt (grusfyllning) dagvatten och/eller dränering. Av åldersskäl ökar risken för att ovanstående kan ha inträffat. Eventuellt inbyggt/nyttjande av tryckimpregnerat virke i konstruktionen kan leda till kraftig avvikande lukt.

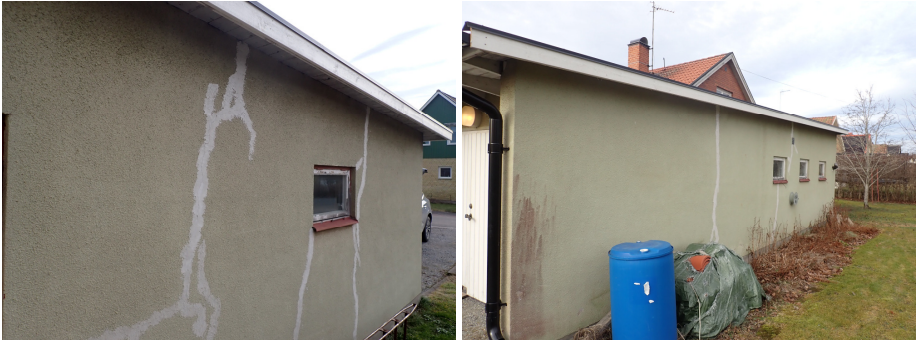
| Fasad: | <p>Kraftiga sprickor/lagningar i putsfasader för garagedelen.</p> |

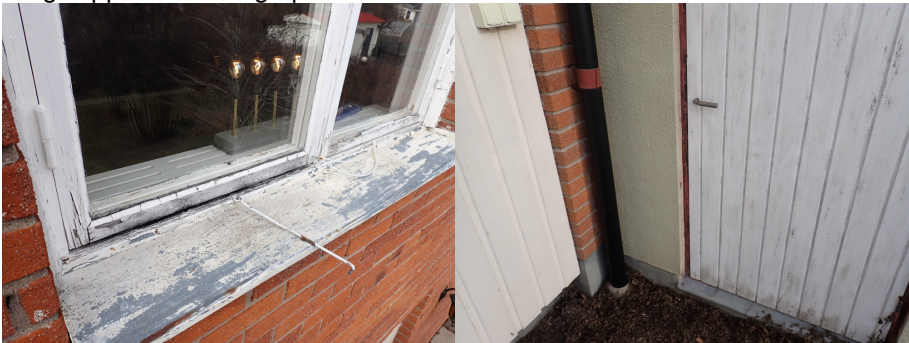
| Fönster/Dörrar: | <p>Färgsläpp bitvis kraftiga på fönster och dörrar.</p> |

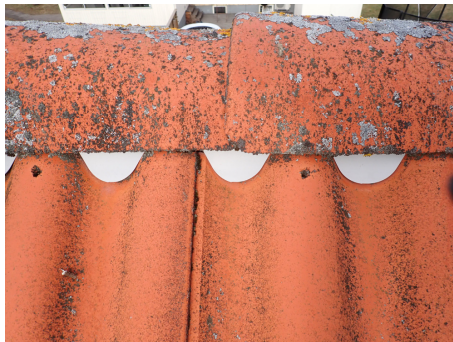
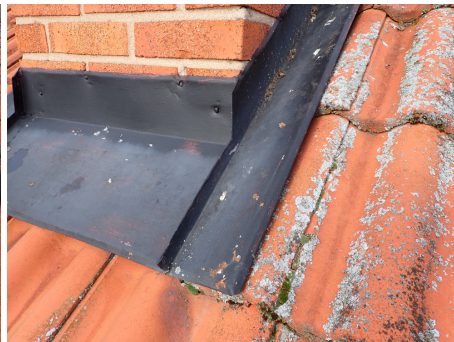
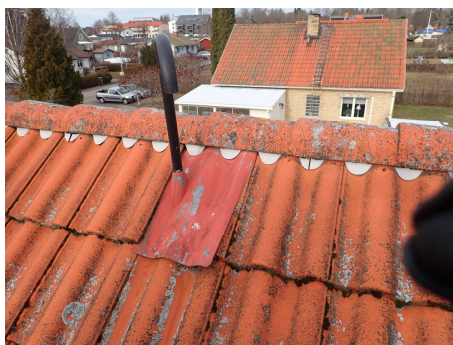
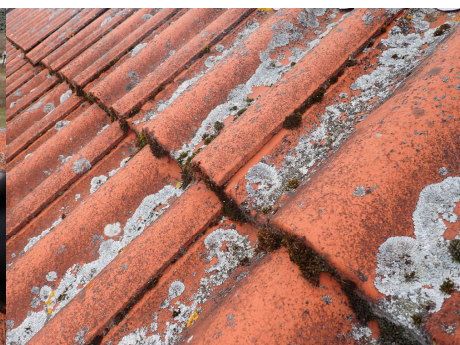
**Yttertak:**

Mosspåväxt på betongpannor främst mot baksidan.

Äldre takplåtar kring skorsten, avloppsventilation och expansionsledning med rostangrepp och skeva kanter.

Takpannorna är ej spikade.

**3:2** Dåligt tätade/äldre takgenomföringar kan leda till att dagvatten tränger in på vinden vilket i sin tur kan leda till fukt, mögel och/eller rötrelaterade skador på underliggande konstruktioner.

Mosspåväxt på tak kan på sikt komma att skada underliggande takkonstruktion med fukt, mögel och/eller rötrelaterade skador som möjlig följd.

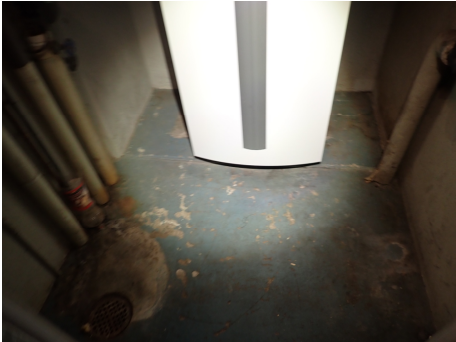
| Pannrum: | <p>Tätskikt saknas.<br/>Äldre golvbrunn av gjutjärn med rostangrepp.<br/>Med anledning av ovan noterade brister/svaga punkter se även riskanalys punkt 3:3.</p> |

**3:3** Avsaknad av tätskikt i pannrum ger en stor risk för skador i kringliggande konstruktioner vid läckage eller översvämning.

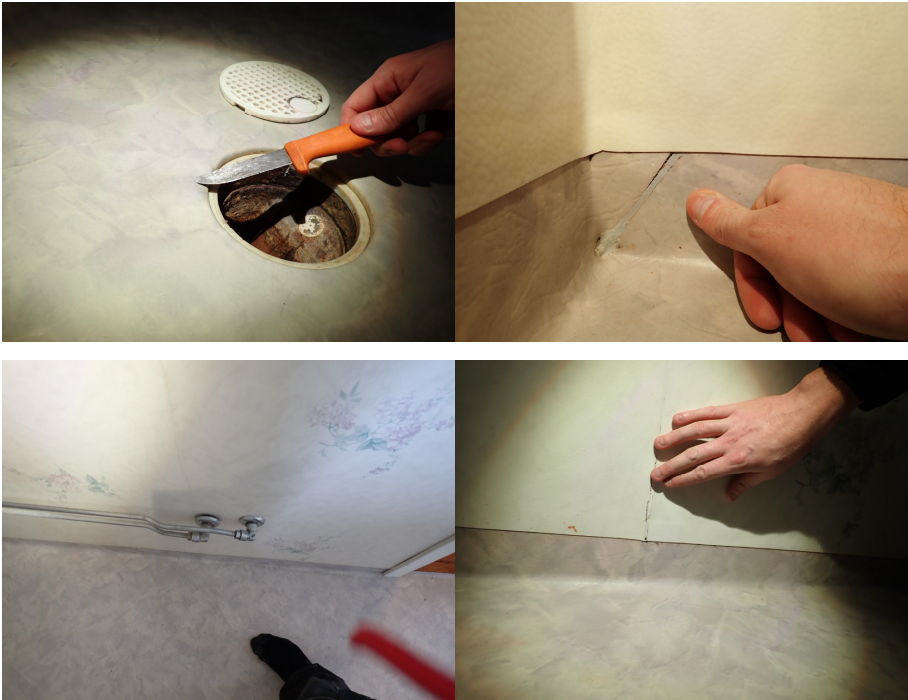
| WC/dusch/tvättstuga: | <p>Äldre åldersmässigt avskrivet tätskikt.<br/> Släpp i tätskikt i duschhörn, spricka i skarv för tätskikt i duschhörn (otätt).<br/> Äldre golvbrunn av gjutjärn med rostangrepp och släpp i plastmatta kring.<br/> Rör genomföring i golvtätskikt.<br/> Otätt in kring rör genomföringar i vägg vid duschdelen.<br/> Med anledning av ovan noterade punkter samt ålder är våtrummet i stort behov av renovering.</p> <p>Inga avvikande fuktvärden noterades vid indikationsmätning</p> |

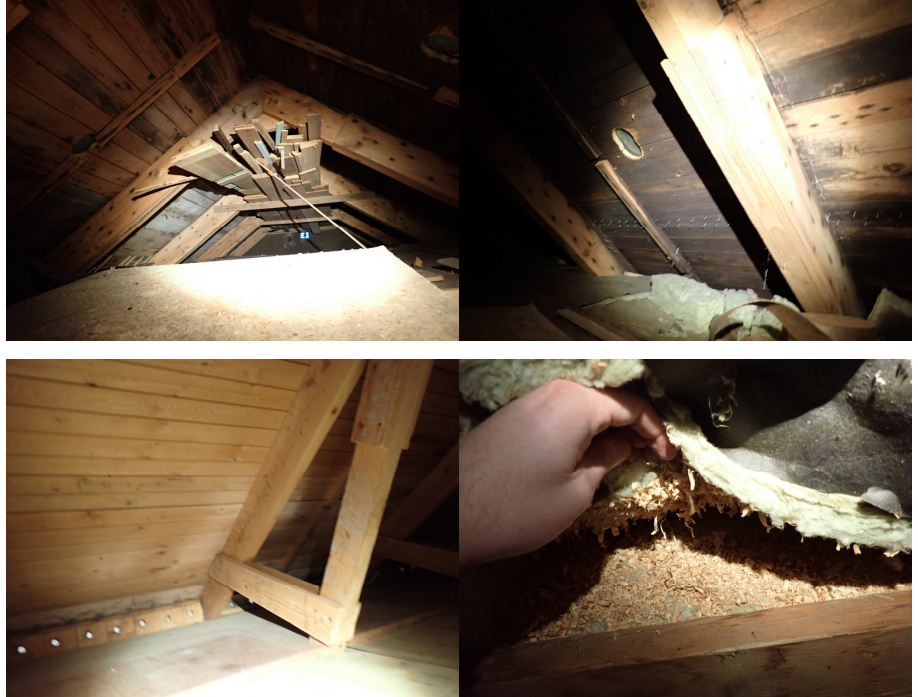
**Vind**

Missfärgningar/påväxt noteras på råsponten.

Äldre tilläggsisolerat vindsbjälklag.

**3:4** Att tilläggsisolera en äldre vind kan innebära risker då man riskerar att flytta daggpunkten vilket kan orsaka kondens mellan isolermaterialet alternativt kyls vinden ner så pass att kondens kan uppstå på takbjälklaget. Då vinden är tilläggsisolerad finns risk för att ovanstående kan/har inträffa vilket då kan leda till fukt, mögel och eller rötrelaterade skador på vindskonstruktioner.

Utrymmet ska regelbundet kontrolleras för att upptäcka förändringar.
