2025-03-13

Uppdragsnummer 22010235  
2025-059

## ÖVERLÅTELSEBESIKTNING

Nora Prästgård 2:119  
Egnahemsvägen 13, 740 45 Tärnsjö

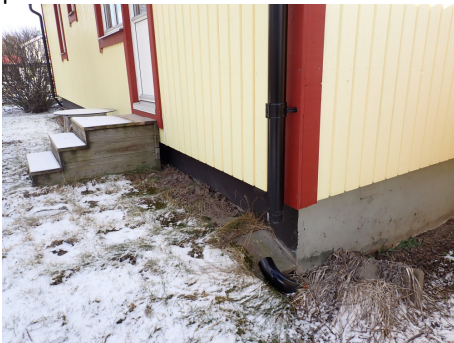
| <b>Grundmur/Hussockel:</b> | <p>Källare är en känd riskkonstruktion.<br/>Stuprör leds ej bort från huset.<br/>Med anledning av ovan noterade brister/svaga punkter se även riskanalys punkt 3:1.</p> |

**3:1** Risk föreligger för att trädetaljer samt övrigt organiskt material som ansluter eller ansluts mot golv och väggar (trösklar, limmer, textil, papperstapeter och dylikt) i nederplanet ha/få fukt, mögel och rötrelaterade skador med anledning av normalt förekommande fuktvandring genom grundmurar och golv samt om brister förekommer i dagvattenledningar, dränering och tätskikt.

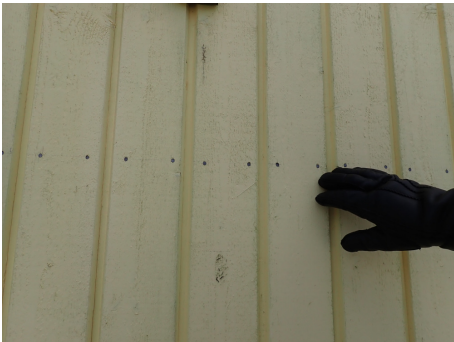
| <b>Fasad:</b> | <p>Fasadpaneler är något urblekta i färgen.</p> |

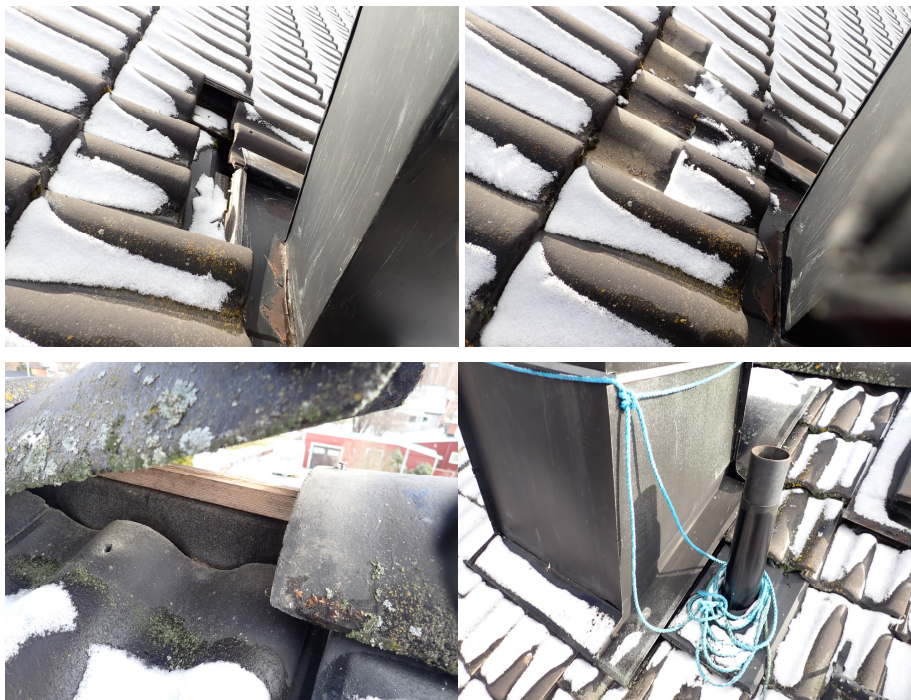
**Yttertak:**

Mosspåväxt på betongpannor mot baksidan.

Äldre takplåtar kring takgenomföringar med skeva kanter och rostangrepp.

Takpannorna är ej spikade,nockband saknas.

Takpannor invid ventilation från våtrum var vid besiktningen uppskjutna, dessa monterades då tillbaka.

**3:2** Dåligt tätade/äldre takgenomföringar kan leda till att dagvatten tränger in på vinden vilket i sin tur kan leda till fukt, mögel och/eller rötrelaterade skador på underliggande konstruktioner.

Avsaknad avnockband kan leda till fuktinslag in undernockpannorna samt inträngning av löv mm under takpannorna.

Mosspåväxt på tak kan på sikt komma att skada underliggande takkonstruktion med fukt, mögel och/eller rötrelaterade skador som möjlig följd.

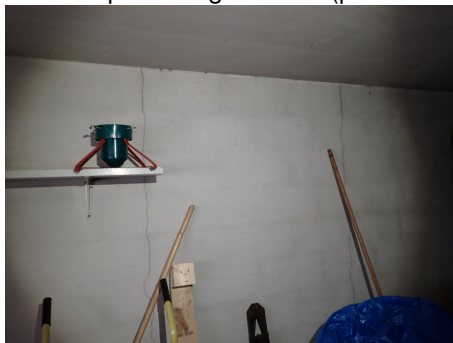
Garage:

Mindre sprickor i grundmur (på kortsidan mot friliggande garage).

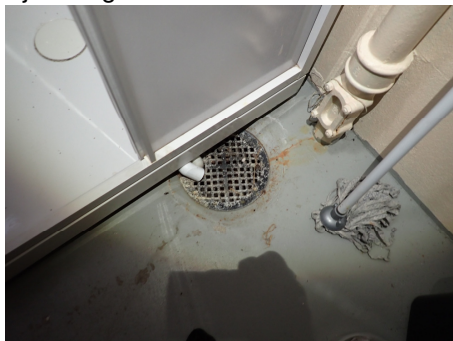
Duschkabin/bastu:

Formellt tätskikt saknas (omgivet av betongkonstruktioner).  
Putssläpp på vägg.  
Äldre golvbrunn av gjutjärn med rostangrepp.  
Självdraagsventilation i våtrum.

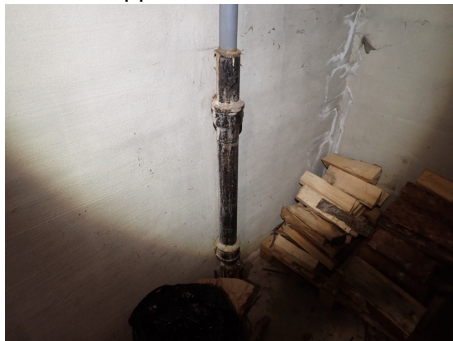
Pannrum/tvättstuga:

Formellt tätskikt saknas (omgivet av betongkonstruktioner).  
Äldre golvbrunn av gjutjärn med rostangrepp.  
Äldre avlopp från kök skarvat med silicon mot nyare plastavlopp.

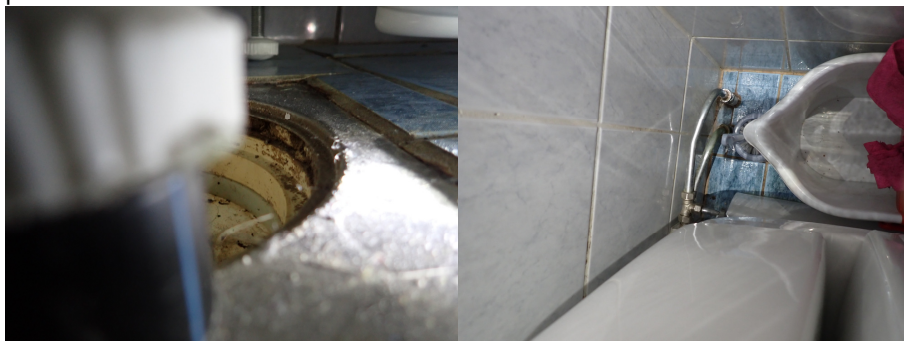
WC/duschkabin:

Dörr i våtzon 1, placerad nära dusch, avskilt med duschkabinen.

Rör genomföringar i golvtätskikt.

Självdraagsventilation i våtrum.

Otätt kring dörrtröskel.

**3:3** Rör genomföringar i våtzon 1 innebär en ökad risk då det är svårt att tätat fullgott runt tappvatten och värmerör.

Då det är svårt att få ett tillräckligt fuktskydd mot dörrkarmar i våtrum ökar risken för skador i anslutning till dörrar som är placerade i våtzon 1.

Avsaknad av mekanisk ventilation i våtrum ökar risken för fukt, mögel och/eller rötrelaterade skador i omkringliggande konstruktioner (vind/tak/vägg mm). Eftersom fuktig luft och vattenånga då ej ventileras bort på ett effektivt sätt utan istället riskerar att läcka in i omkringliggande konstruktioner.

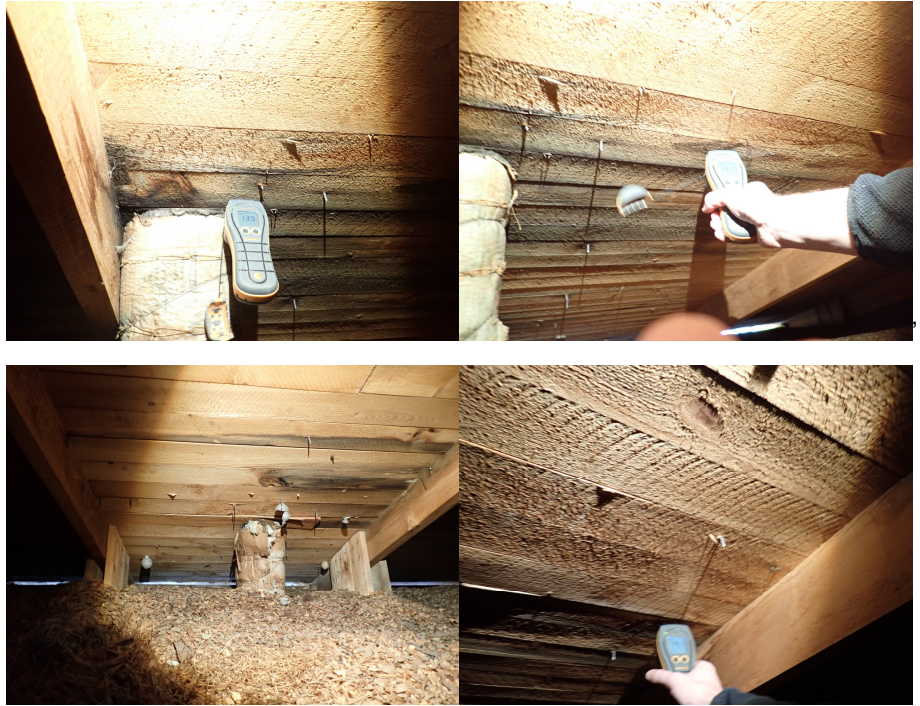
**Vind**

Fukttrosor noteras lokalt på råsponten, torra vid besiktningen.
