Uppdragsnummer 22010235
2025-062

Utlåtande över

ÖVERLÅTELSEBESIKTNING

NORA PRÄSTGÅRD 2:12
Sandåsvägen 20, 740 45 Tärnsjö

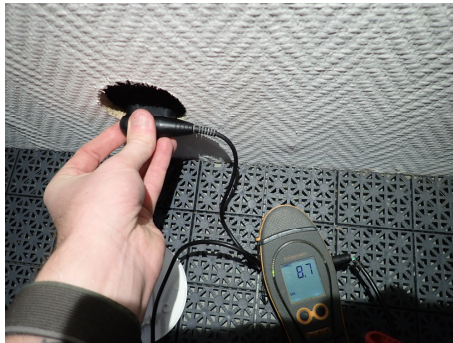
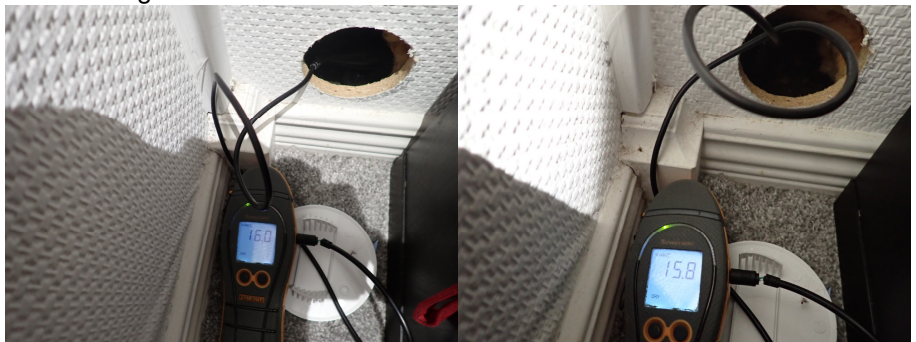
Trapp/hall:	----
Förråd 1:	----
Garage:	----
Tvättstuga:	Formellt tätskikt saknas (omgivet av betongkonstruktioner). Äldre golvbrunn av gjutjärn med rostangrepp.
Pannrum:	Formellt tätskikt saknas (omgivet av betongkonstruktioner). Äldre golvbrunn av gjutjärn med rostangrepp. Inklädda väggar under marknivå: Fuktmätning mot betongmur i borrhål noterade värden under rekommenderade 17%FK.
Sovrum 1:	Inklädda väggar under marknivå: Fuktmätning i borrhål noterade värden under rekommenderade 17%FK.

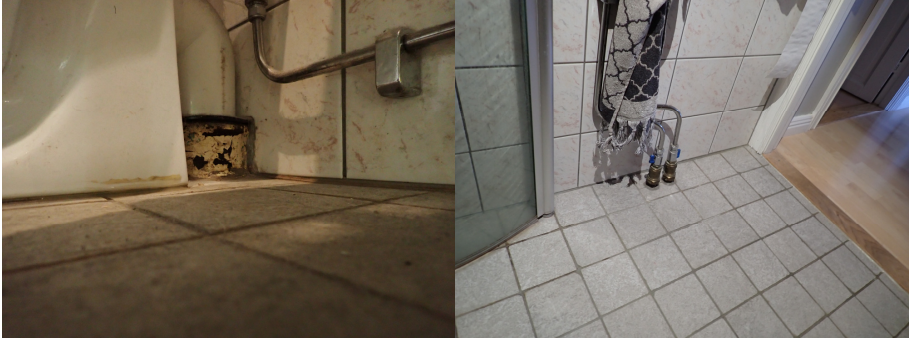
Entré/Hall:	-----
Sovrum 2:	-----
Vardagsrum/matplats:	<p>Mindre fuktros kring FD expansionsledning i innertak i klädskap mot WC, torr vid besiktningen och bedöms som äldre.</p>  
Kök:	<p>Tät botten saknas i diskbänkskåpet. Spillskydd saknas under kyl/frys.</p>  
Balkong:	<p>Rötskador på balkongstolpar och staket, bitvis kraftiga.</p>

WC/dusch:	<p>Tätskikt bakom kakel och under klinker är ej besiktningsbart.</p> <p>Äldre avlopp för WC och handfat av gjutjärn med rostangrepp.</p> <p>Rör genomföringar i golvtättskikt (värmerör).</p> <p>Med anledning av ovan noterade brister/svaga punkter se även riskanalys punkt 3:2.</p>

- 3:2** Rör genomföringar i golvtätskikt innebär en ökad risk för att fukt, mögel och eller rötrelaterade skador kan komma att uppstå då det är svårt att tät fullgott runt avlopp och värmerör, riskerna för otätheter ökar när rören är äldre och rostangripna.
- 3:3** Igensatt takfotsventilation/dålig ventilation på vindar kan leda till att fuktig luft som stiger upp ifrån boendemiljön ej ventileras bort, luften stannar då på vinden och kan då via kondens orsaka fukt, mögel och/eller rötrelaterade skador.

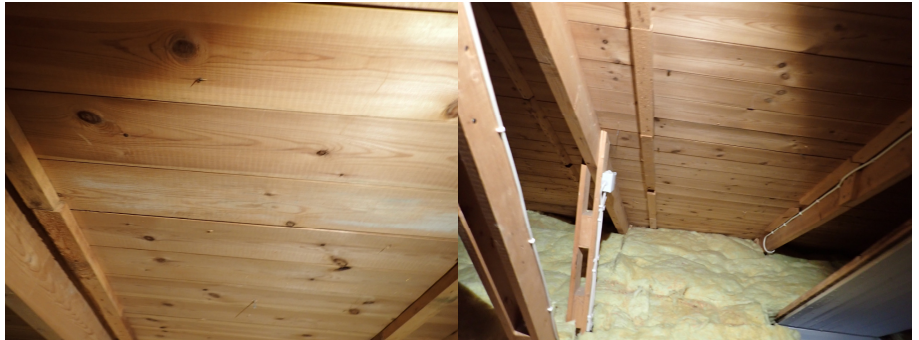
Äldre tilläggsisolerat vindsbjälklag/takfotsventilationen är tilltäppt av tilläggsisoleringen. Se även riskanalys punkt 3:3.

Lokal lättare missfärgning noteras på råspont ovan matplats.
