Uppdragsnummer 22010235  
2025-085

## ÖVERLÅTELSEBESIKTNING

SKUTTUNGE 3:21

Skuttunge 310, 743 71 Björklinge

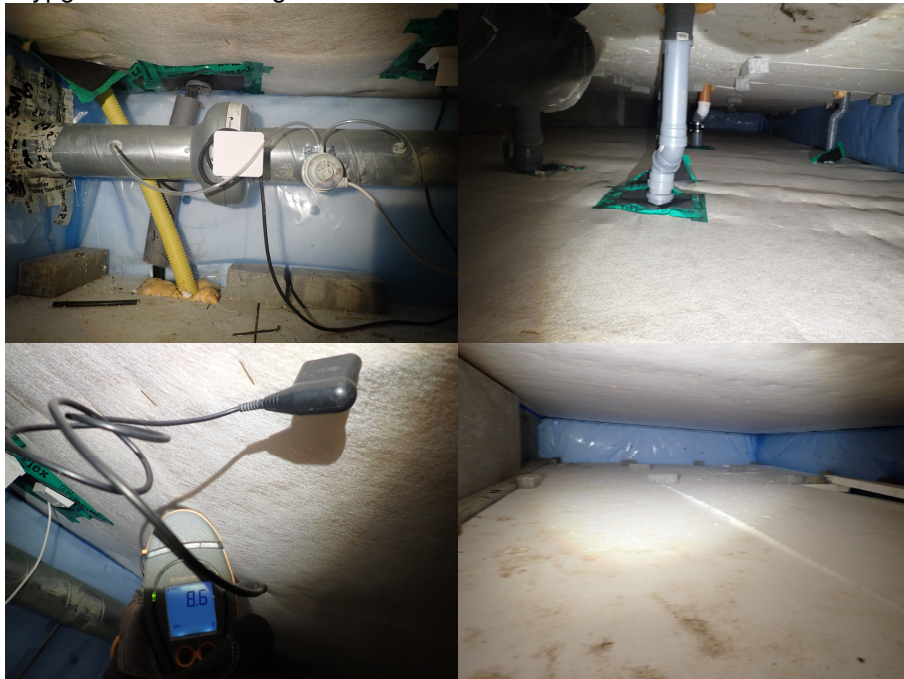
Krypgrunden är besiktigad.

Vid fuktkvotsmätning på trossbottens regler noterades ett värde av 8-10% FK

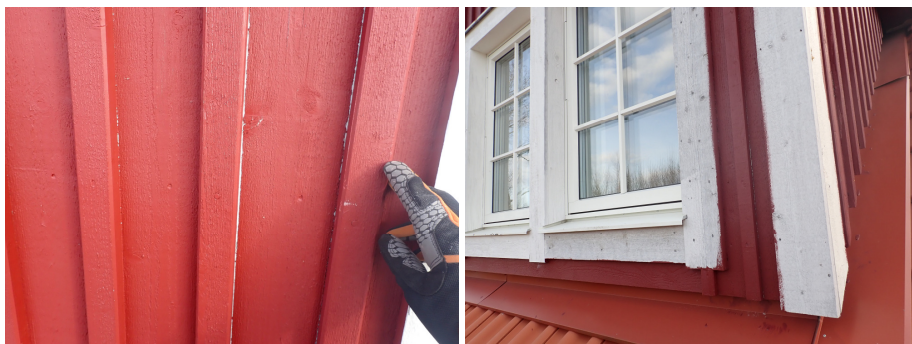
Färgsprickor noteras på fasader.  
Lättare algpåväxt noteras på trädetlajer samt är detaljer kring kupa urblekta i färgen.

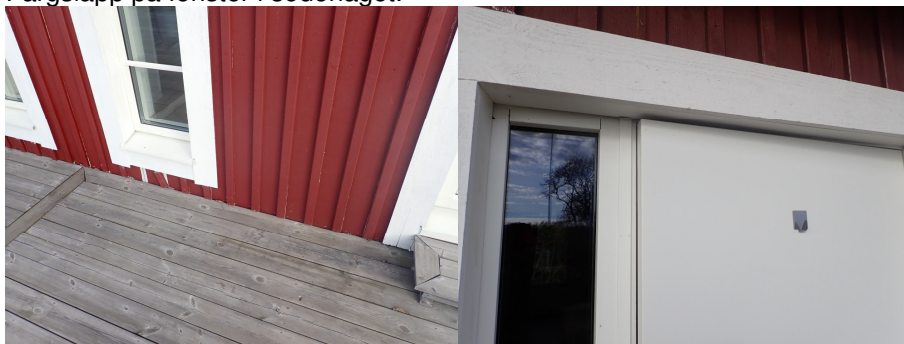
Entrédörr är sned/tar i karm.  
Färgsläpp på fönster i söderläget.

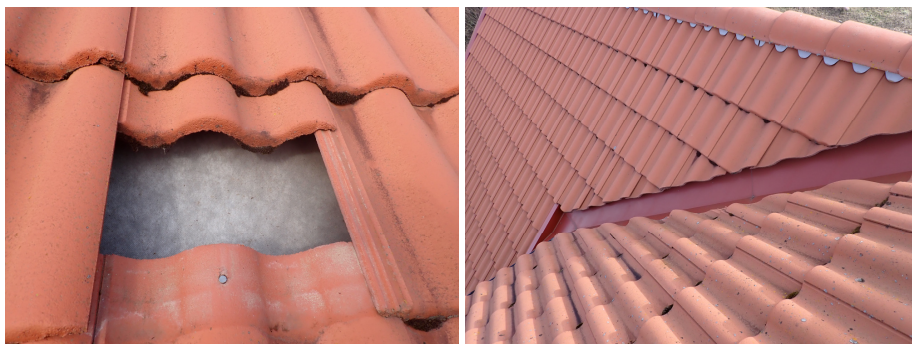
Begynnande mosspåväxt på betongpannorna, åt båda håll.  
Vindskivor är urblekta i färgen.

Underlagstak med glasfiberduk klassas som en svag undertakskonstruktion.  
Se även riskanalys punkt 3:1.

- 3:1** Underlagstak utan underliggande råspont klassas som en svag undertakskonstruktion, om betongpannorna får skador/sprickor riskerar dessa att skära sönder den underliggande takduken, risk finns även för att otäta takplåtar kan leda ner vatten mot underlagsduken och via skarvar orsaka problem på underliggande konstruktioner så som fukt, mögel och/eller rötrelaterade skador.

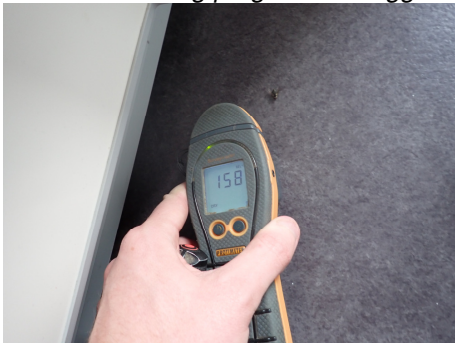
| Tvättstuga/pannrum: | <p><i>Vid fuktindikering på golv och väggar noterades inga förhöjda värden.</i></p> |

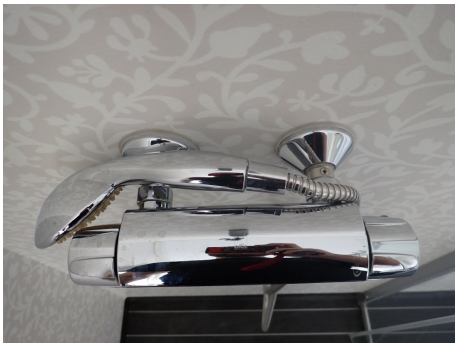
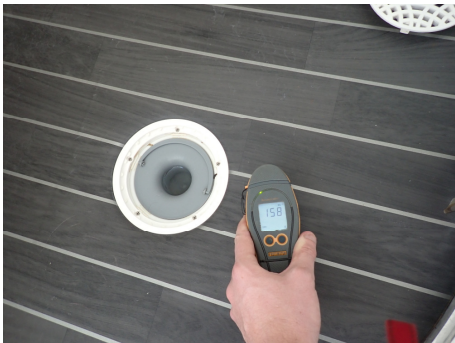
| WC/dusch: | <p>Tröskel mot våtrum är lös (uppvik av tätskikt finns).<br/>Fönster i våtzon 1 (avskilt med duschvägg).<br/>Duschblandare är något lös/sviktar mot vägg.</p> <p><i>Vid fuktindikering på golv och väggar noterades inga förhöjda värden.</i></p> |

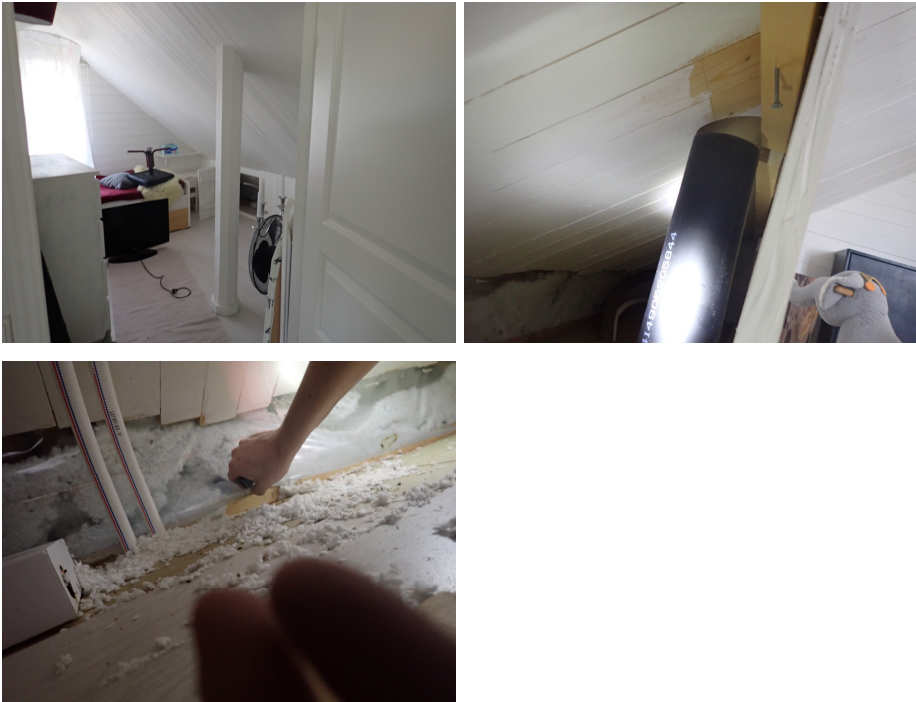
| Sovrum 4: | <p>Mekaniskfrånluftsventilation finns på sidovind mot entrésidan.<br/>Stolpe i mittel är rör slits för avloppsventilation.<br/>Diffusionsplast för isoleringen är ej tejpad, spår av möss noteras.</p> |
