Uppdragsnummer 22010235  
2025-086

## ÖVERLÅTELSEBESIKTNING

HEBY ETTINGA 3:15

Ettinga Olovsborg 427, 740 48 Östervåla

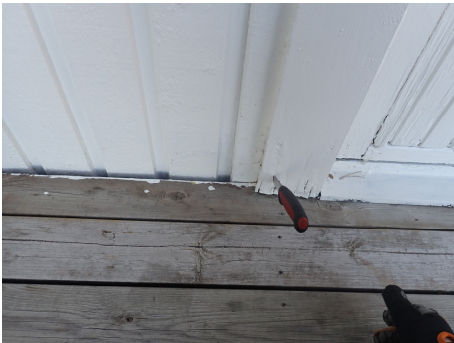
| Fasad: | <p>Fasadpaneler ansluter nära/mot altantrall.<br/>En del rötskador noteras i ändträ ner mot altantrall.</p> |

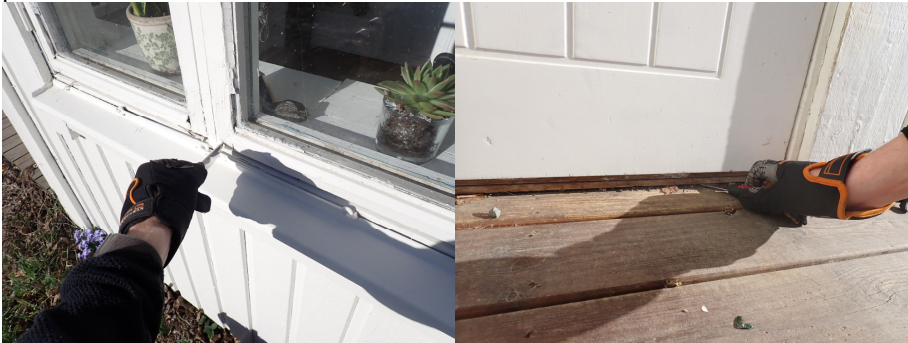
| Fönster/Dörrar: | <p>Rötskador och torrspäckor samt lösa fönsterbleck noteras mot hall/WC/duschdelen.<br/>Fotplåt saknas under entrédörrens tröskel.<br/>Kraftiga släpp på altandörr.<br/>Med anledning av ovan noterade brister/svaga punkter se även riskanalys punkt 3:1.</p> |

- 3:1** Otäta delar/glipor runt fönster/dörrar kan leda till att dagvatten tar sig in i bakomliggande konstruktioner och kan då orsaka fukt, mögel och/eller rötelaterade skador.

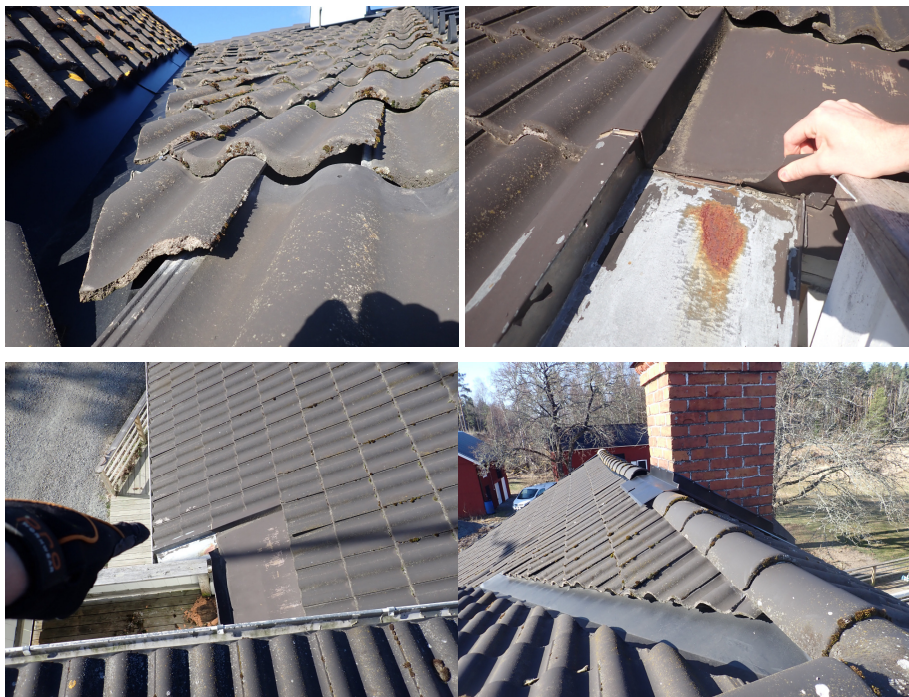
Äldre takplåt med rostangrepp för vinkeldel mot balkong.

Snedvridna takpannor i rännal.

Takpannorna är ej spikade/nockband är ej monterat under delar avnockpannorna.

Mosspåväxt på betongpannor mot skuggsidor.

- 3:2** Äldre takplåtar med rostangrepp kan leda till att dagvatten tränger in på vinden vilket i sin tur kan leda till fukt, mögel och/eller rötelaterade skador på underliggande konstruktioner.

Med anledning av att takpannorna ansluter dåligt mot rännalsplåtar finns risk för att dagvatten tränger in under plåtar och in på vinden vilket i sin tur kan leda till fukt, mögel och/eller rötelaterade skador på underliggande konstruktioner.

Mosspåväxt på tak kan på sikt komma att skada underliggande takkonstruktion med fukt, mögel och/eller rötelaterade skador som möjlig följd.

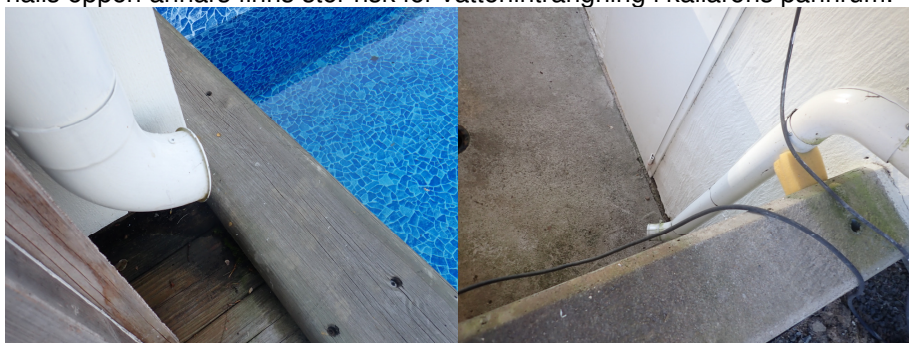
Stuprör från uterum leds ner i pool, läcker ner mot uterummets stomme.

Fallskydd/staket saknas mot källartrappan.

Stuprör från tak leds ner till golvbrunn i källartrapp, viktigt att golvbrunnen hålls öppen annars finns stor risk för vatteninträngning i källarens pannrum.

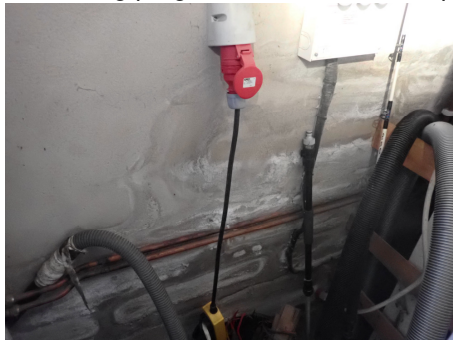
Fuktutslag på grundmur mot källartrappen.

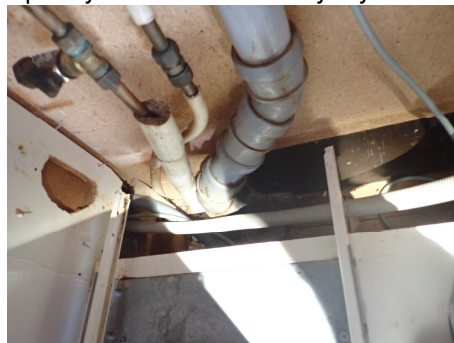
Tät botten saknas i diskbänksskåpet.  
Spillskydd saknas under kyl/frys.

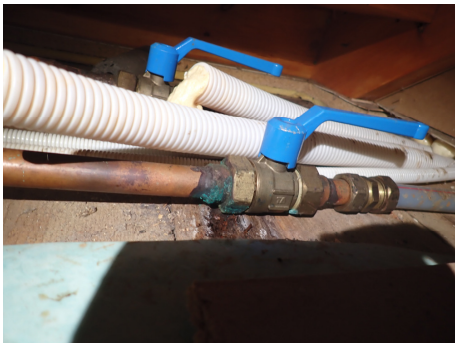
| Förråd under trapp: | <p>Mindre läckage noteras på vattenkoppling (läckaget åtgärdas av säljaren).<br/>Golvbrunn/heltäckande tätskikt saknas.<br/>Med anledning av ovan noterade punkter se även fortsatt tekniskutredning punkt 4:2.</p> |

- 4:1 Om besiktning av grunden ska kunna utföras måste en inspektionslucka till utrymmet tas upp. Då äldre grunder är en känd riskkonstruktion bör rekommendationen om en inspektionslucka efterlevas.
- 4:2 Läckaget i förrådet under trappen ska åtgärdas, utrymmet ska monteras med ett tätt och heltäckande tätskikt.

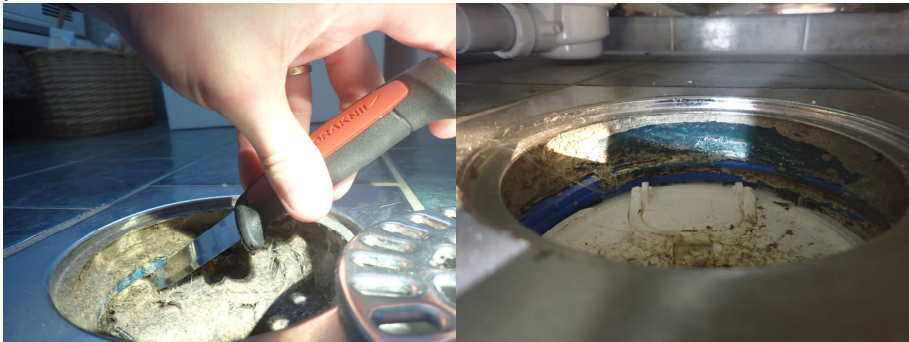
| WC/duschkabin/tvättstuga: | <p>Tätskikt bakom kakel och under klinker är ej besiktningsbart.<br/>Tätskiktet bedöms vara äldre/över 20 år gammalt.<br/>Svikt i golv.<br/>Otätt kring dörr, dörrtröskel saknas.<br/>Glipor mellan golvbrunnar och klämringar.<br/>Flack golvbeläggning/dåligt fall på golv.<br/>Med anledning av ovan noterade brister/svaga punkter se även riskanalys punkt 3:3.</p> |

- 3:3** Äldre tät/ytskikt har nedsatt funktion vilket innebär att ytskiktet/tätskiktet inte längre kan garanteras vara vattentätt och risk finns för att vatten tränger igenom ytskiktet/tätskiktet.

Glipa mellan klämring och golvbrunn ökar risken för att vatten kan tränga ner under tätskiktet i anslutning till golvbrunnen.

Brister i golvets tätskikt med dåligt uppvik mot tröskel är en risk.

Svikt i golv/väggar ökar risken för slitage/slitningar och sprickor i underliggande tätskikt, när tätskiktet av ålder torkar ökar risken för ovanstående.

Ovanstående kan leda till att fukt, mögel och/eller rötelaterade skador kan förekomma/uppstå i anslutning till noterade brister/risiker.

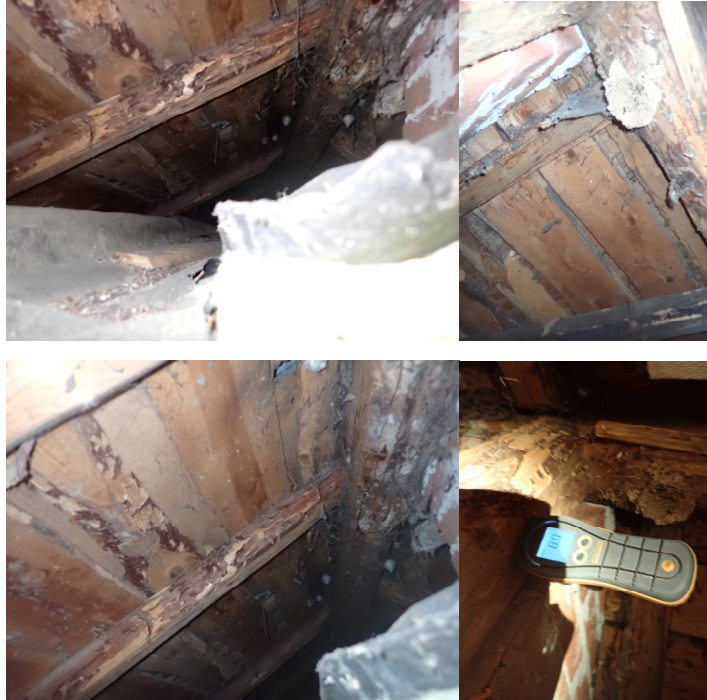
Lokalnockvind är besiktigad från lucka i vardagsrum 2 och ca 1 meter runt om.

Inklädda tak är en känd riskkonstruktion. Se även riskanalys punkt 3:4.

- 3:4** Inklädda snedtak/ryggåstak är en riskkonstruktion, om ventilationen mellan innertaket och yttertaket är felaktig och/eller bristfällig finns risk för att den varma luften som stiger upp ifrån inomhusmiljön inte kan ventileras bort, luften kondenserar då och kan ge upphov till fukt, mögel och/eller rötelaterade skador i snedtaken eller på vindarna kring.
