2025-04-16

## ÖVERLÅTELSEBESIKTNING

AXSJÖ 1:56

Bergavägen 11, 744 51 Morgongåva

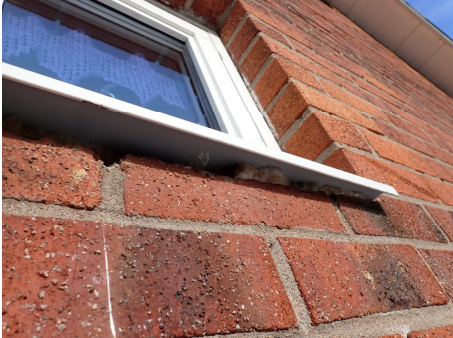
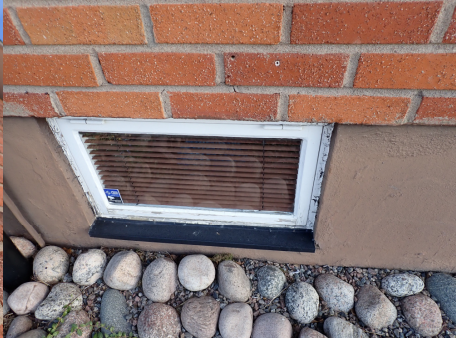
| Fönster/Dörrar: | <p>Färgsläpp, bitvis kraftiga på äldre fönster.<br/>Otätt in i isolering under fönster för WC/dusch på entréplan.</p> |

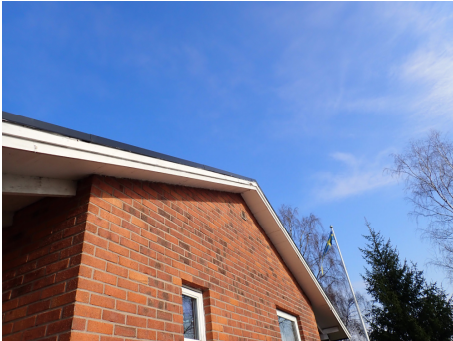
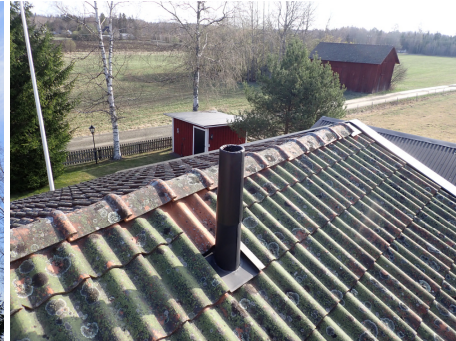
| Yttertak: | <p>Taket är av säkerhetsskäl endast besiktigad begränsat från markstege vid takfot samt i anslutning till takstegen.</p> <p>Rötskador på vindskivor.</p> |

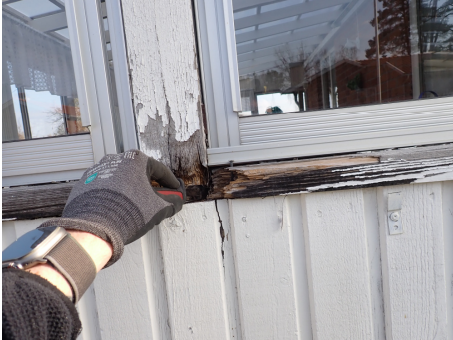
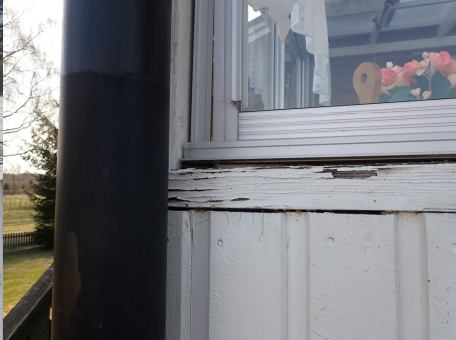
| Övrigt: | <p>Kraftig rötskada på del av uterum.<br/>Färgsläpp generellt på paneler och fönster för uterum.</p> |

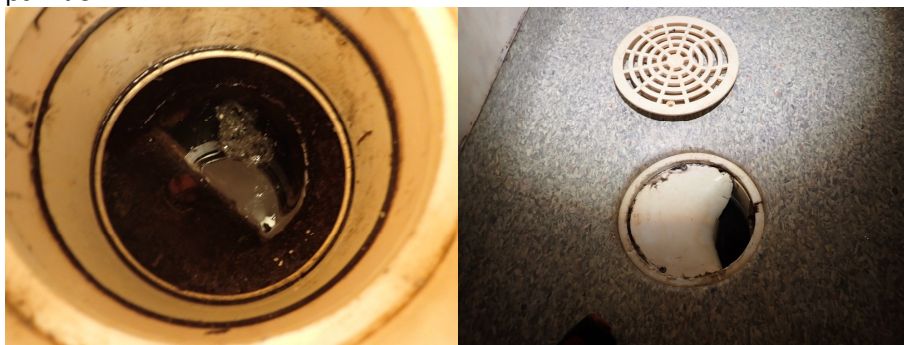
Tvättstuga/dusch:

Tätskiktet är enligt bedömning över 20 år gammalt.  
Äldre golvbrunn av gjutjärn med rostangrepp i tvättdelen.  
Klämringen i tvättdelens golvbrunn är något lös.  
Med anledning av ovan noterade brister/svaga punkter se även riskanalys punkt 3:2.

**3:2** Äldre tät/ytskikt har nedsatt funktion vilket innebär att ytskiktet/tätskiktet inte längre kan garanteras vara vattentätt och risk finns för att vatten tränger igenom ytskiktet/tätskiktet.

Lös klämring/glipa mellan klämring och golvbrunn ökar risken för att vatten kan tränga ner under tätskiktet i anslutning till golvbrunnen.

Äldre golvbrunnar i gjutjärn är en risk om rostangreppen blir så pass kraftiga att det går håll på godset eller påverkar anslutningen av tätskiktet mot golvbrunnen.

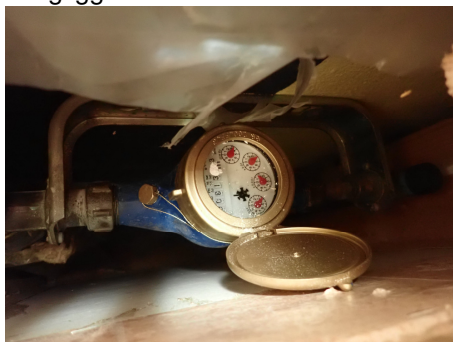
WC:

Inkommande vatten/vattenmätare är placerad i inbyggd slits utan kringliggande tätskikt/fuktlarm.

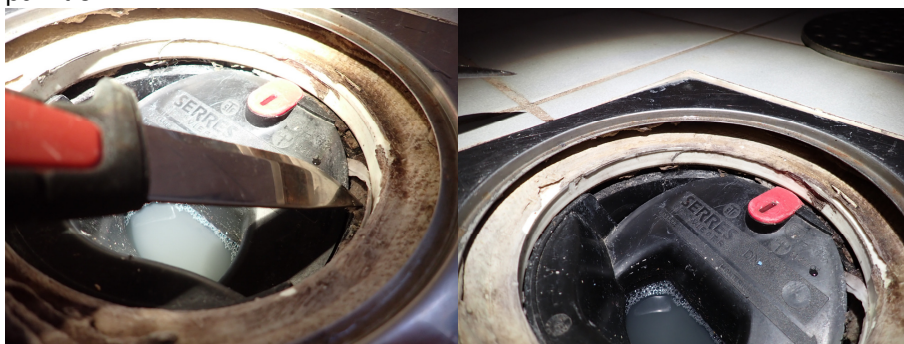
| WC/dusch: | <p>Tätskikt bakom kakel och under klinker är ej besiktningsbart.</p> <p>Tätskiktet är enligt bedömning över 20 år gammalt.</p> <p>Glipa mellan golvbrunn och klämring.</p> <p>Fönster i våtzon 1, placerat nära duschdelen.</p> <p>Med anledning av ovan noterade brister/svaga punkter se även riskanalys punkt 3:2.</p> |

Då det är svårt att få ett tillräckligt fuktskydd mot fönsterkarmar i våtrum ökar risken för skador i anslutning till fönster som är placerade i våtzone 1.

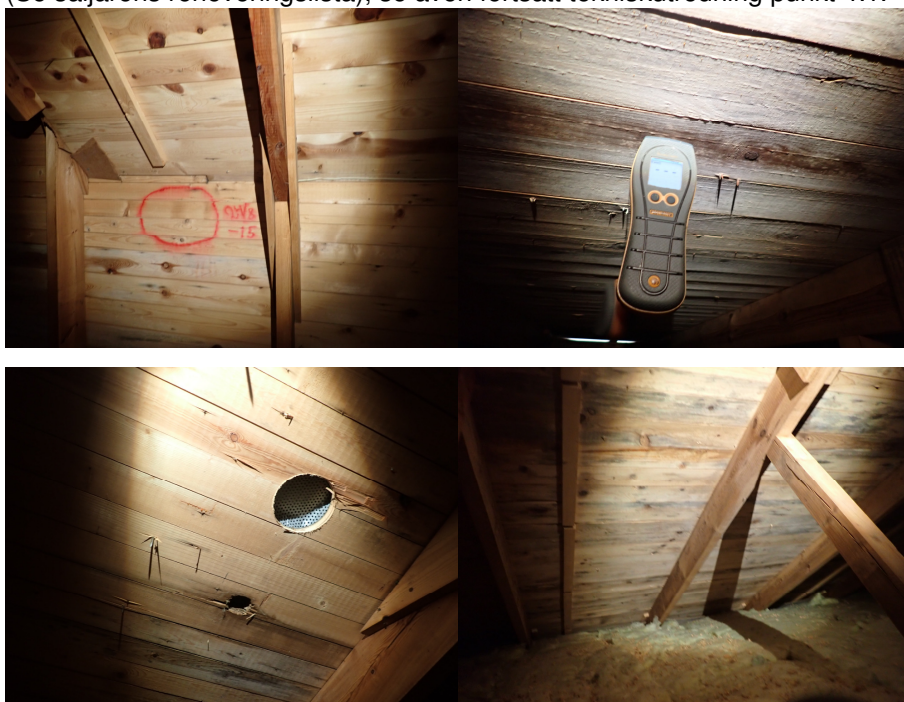
## Vind

Vindsbjälklaget har svag/dålig isolering.

Påväxt/mögel och missfärgningar noteras generellt på husets råspont.

(Se säljarens renoveringslista), se även fortsatt tekniskutredning punkt 4:1.

- 4:1 Då vindens ventilation förhållandevis nyligen har åtgärdats ska vinden nu hållas under uppsikt, om påväxten ökar i referenspunkter eller andra problem uppstår ska kontakt tas med fackman för vidare utredning av orsak och åtgärd.
