## Utlåtande över

## ÖVERLÅTELSEBESIKTNING

NORRSÄLJA 2:4

Lindsbro 406, 740 48 Östervåla

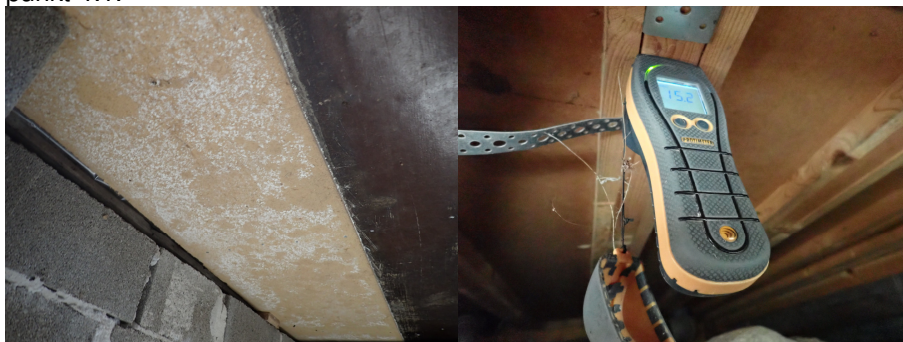
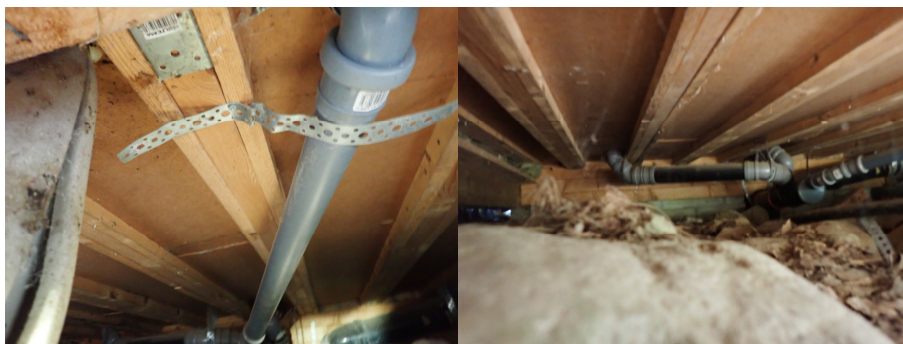
Krypgrunden saknar lucka och är därför endast lokalt besiktigad från ventiler.  
Påväxt noteras på trossbottenskiva i matkällardelen.  
Krypgrund är en känd riskkonstruktion.  
Plitgrundens mark ansluter nära upp mot trossbotten/fasadstomme.  
Med anledning av ovan noterade punkter se även fortsatt tekniskutredning punkt 4:1.

- 4:1 Lucka ska tas upp till husets kryppgrund för besiktning och regelbunden kontroll.
- 4:2 Bättre lucka ska tas upp till vinden, förslagsvis från sidan mot parkeringen för full besiktning och regelbunden kontroll.

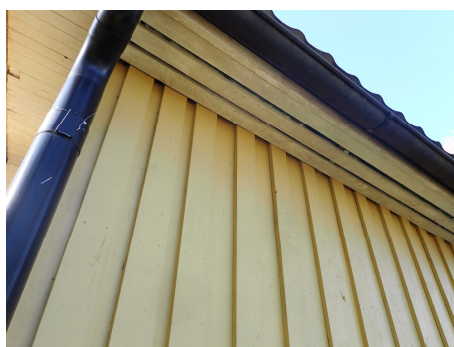
Lättare algpåväxt på fasader och takfot mot skuggsidor.

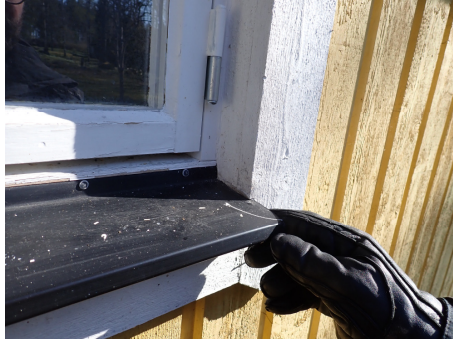
Uppvik saknas på kortsidor av fönsterbleck för våtrum/hall.

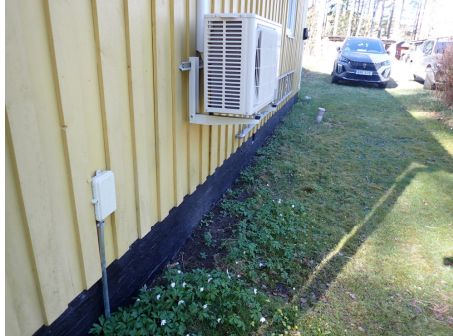
Avfrostningsvatten från luft/luftvärmepump leds ej bort.

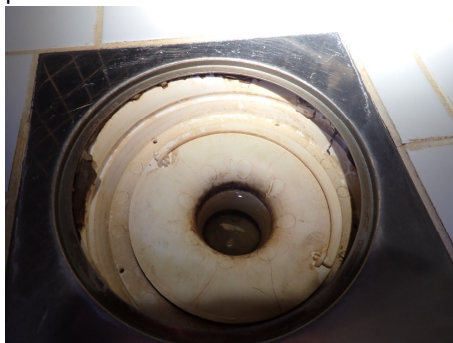
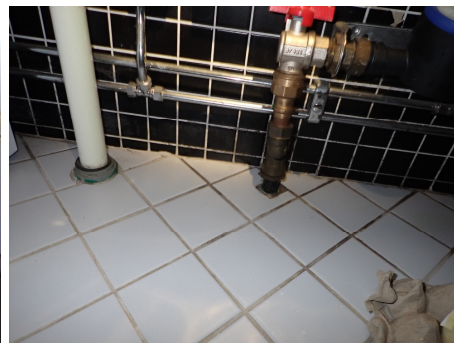
Golvbrunnsmanschett och klämring saknas i golvbrunn.

Rör genomföringar i golvtätskikt.

Flackt/dåligt fall på golvbeläggningen.

- 3:1** Avsaknad av brunnsmanschett och klämring i golvbrunn innebär en kraftigt ökad risk då det förekommer brister i anslutning mellan golvbrunn och tätskikt.

Rör genomföringar i våtzon 1 innebär en ökad risk då det är svårt att tät fullgott runt tappvatten och värmerör.

Ovanstående kan leda till att fukt, mögel och/eller rötrelaterade skador kan förekomma/uppträda i anslutning till noterade brister/risker.

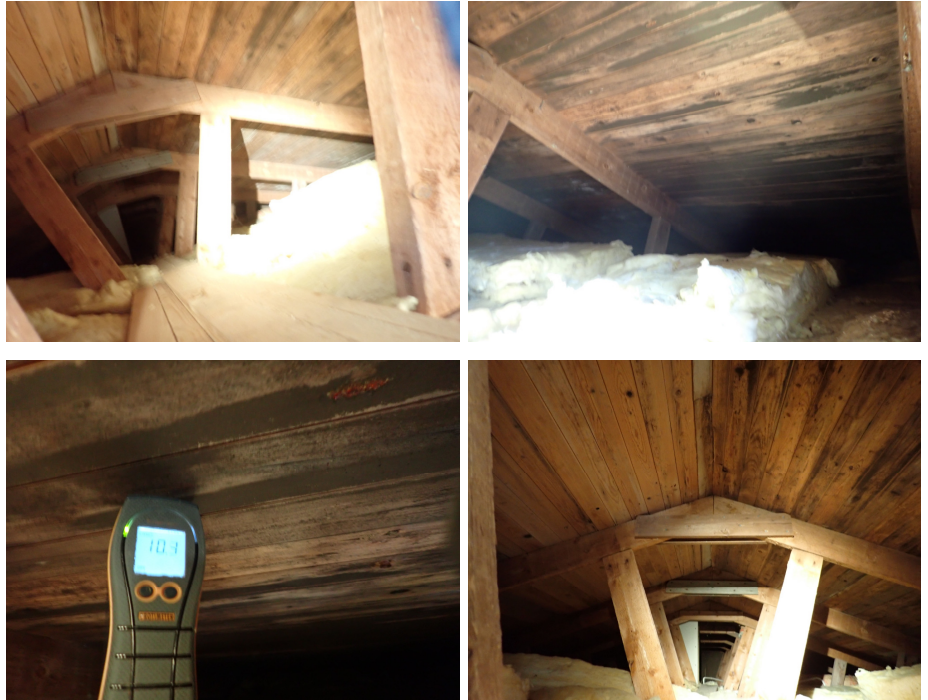
Missfärgningar/påväxt noteras på råsponten.

Vindar under låglutande tak är en känd riskkonstruktion. Se även riskanalys punkt 3:2.

- 3:2** Vindskonstruktioner på hus med låglutande takkonstruktion är kända riskkonstruktioner, risk finns för att fuktig och varm luft ifrån inomhus miljön kan stiga upp och kondensera på det kalla vindsutrymmet via otätheter och/eller undermålig frånluftsventilation. Risk finns då för fukt, mögel och/eller rötrelaterade skador på vinden.
