Uppdragsnummer 22010235  
2025-111

## Utlåtande över

## ÖVERLÅTELSEBESIKTNING

Östervåla-Borgen 7:1  
Dalvägen 21, 740 46 Östervåla

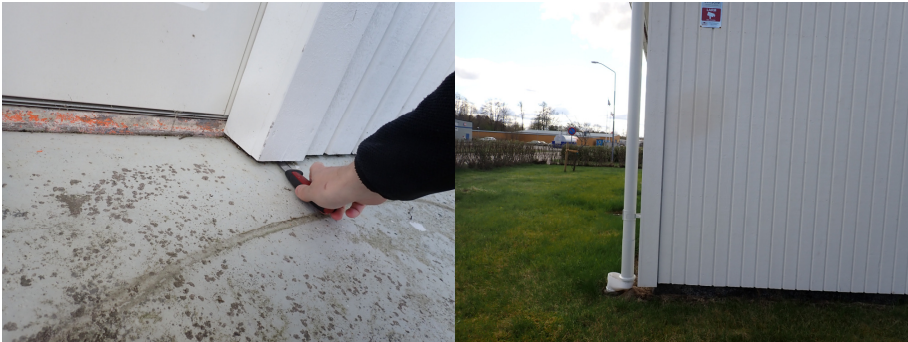
| Grundmur/Hussockel: | <p>Torpargrund saknar lucka för besiktning. Se även fortsatt teknisk utredning punkt 4:1.</p> <p>Betongtrappor ansluter högt in mot trästomme och fotplåtar saknas under entrédörr/dörr till tvättstugan.</p> <p>Fasadpanel/trästomme ansluter på borte gaveln nära marknivå. Singelbädd/dränering saknas kring grundmuren.</p> <p>Kondensvatten ifrån luft/luftvärmepump leds ej bort.</p> |

- 4:1 Om besiktning av torpargrunden ska kunna utföras måste en inspektionslucka till utrymmet tas upp. Då torpargrund är en känd riskkonstruktion bör rekommendationen om en inspektionslucka efterlevas.

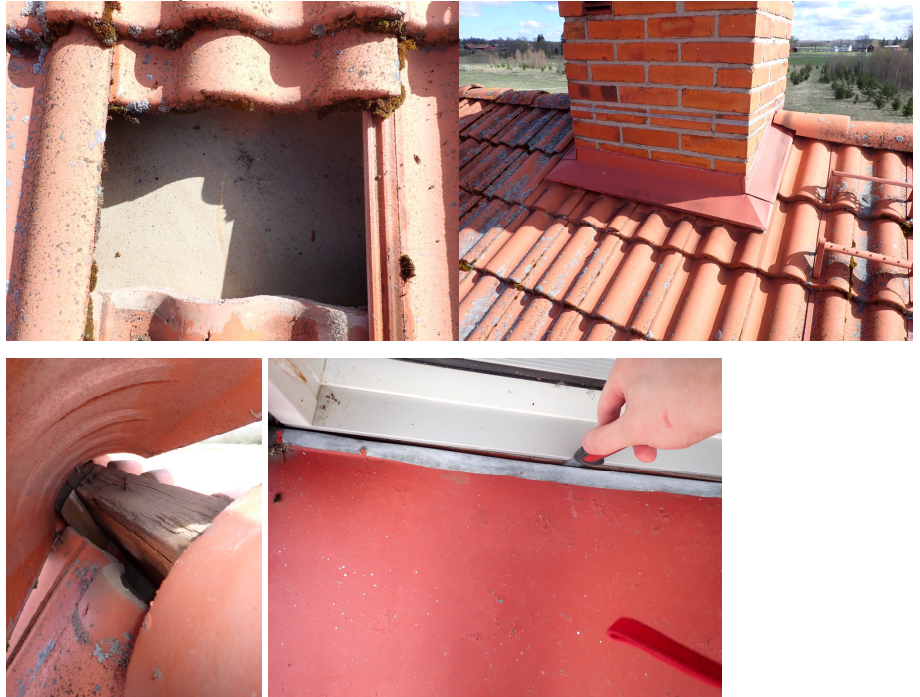
Taket är av säkerhetsskäl endast besiktigad begränsat från markstege vid takfot och i anslutning till takstegen samt från balkong.

Underlagstak av boardskivor klassas som en svag undertakskonstruktion.  
Äldre takplåtar kring och ovan skorstenar samt ovan entrédel/under balkong.  
Otätt in mellan takplåt vid balkong och balkongdörr.  
Med anledning av ovanstående noterade brister/svaga punkter se även riskanalys punkt 3:1.

Mosspåväxt på betongpannorna.

Hänggrännor saknas på takkupan.  
Stuprör saknas ifrån låga taket vid entrén.  
Nockband är ej monterat.

- 3:1** Underlagstak med boardskivor klassas som en svag undertakskonstruktion eftersom Boardskivorna har ett begränsat fuktmotstånd samt att boardskivorna är mjuka vilket ger glipor och kan därför vid läckage via takbeläggningen orsaka fukt, mögel och/eller rötelaterade skador i underliggande konstruktioner. Viktigt att noterade brister på taket åtgärdas då underlagstaket inte har något vidare fuktmotstånd.

Dåligt tätade/äldre takplåtar kan leda till att dagvatten tränger in på vinden vilket i sin tur kan leda till fukt, mögel och/eller rötelaterade skador på underliggande konstruktioner.

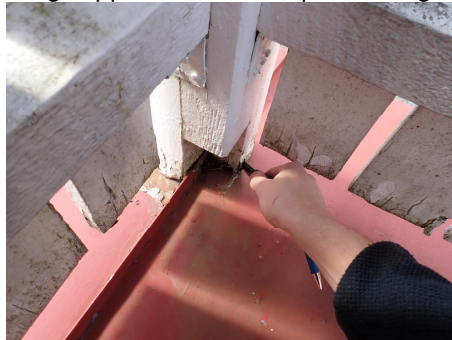
Färgsläpp och rötskador på balkongstaket.

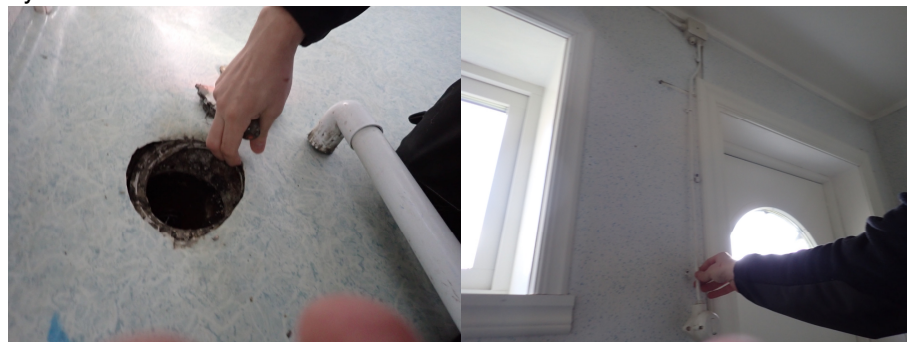
Äldre åldersmässigt avskrivet tätskikt.  
Kraftiga släpp och rebor i tätskikt och lös plastmatta kring golvbrunn.  
Äldre golvbrunn av gjutjärn med rostangrepp.  
Tvättmaskin är placerad i del där golvbrunn saknas.  
Självdraagsventilation i våtrum.  
Avvikande lukt noteras i tvättstugan.  
Lösa elkablar noteras.

Med anledning av ovanstående noterade brister/svaga punkter är våtrummet i stort behov av renovering, vid renovering ska skadade delar undersökas och bytas ut.

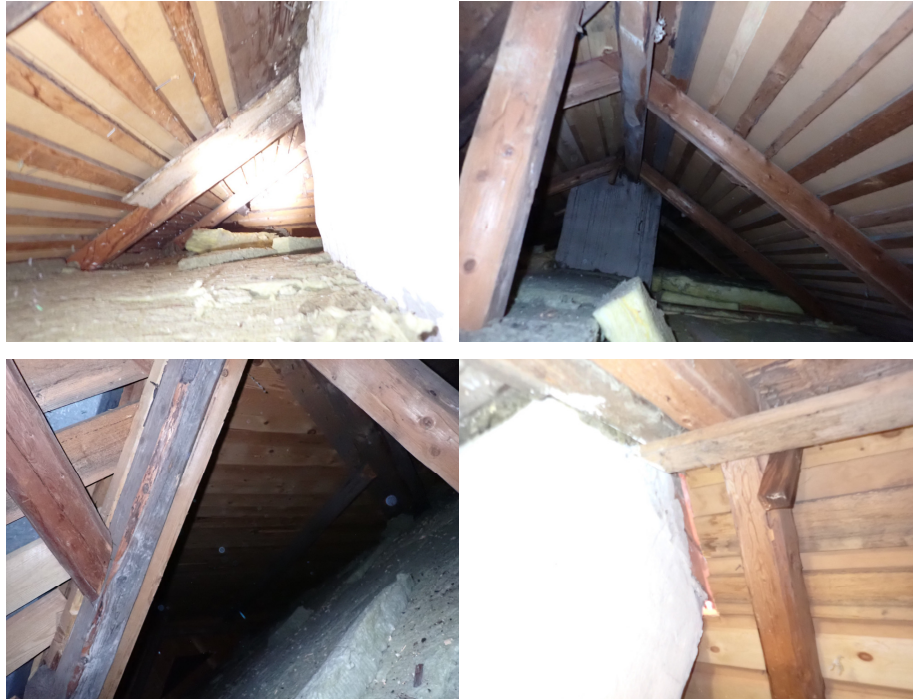
Äldre tilläggsisolerat vindsbjälklag. Se även riskanalys punkt 3:2.

Sidovindar är besiktigade (3st).

Nockvind är besiktigad ifrån lucka samt delvis ifrån landgång ca 2 meter in.

- 3:2** Att tilläggsisolera en äldre vind kan innebära risker då man riskerar att flytta daggpunkten vilket kan orsaka kondens mellan isolermaterialet alternativt kyla vinden ner så pass att kondens kan uppstå på takbjälklaget. Då vinden är tilläggsisolerad finns risk för att ovanstående kan/har inträffa vilket då kan leda till fukt, mögel och eller rötelaterade skador på vindskonstruktioner.

Riskerna för ovanstående ökar om ventilationen i huset är svag/tilltäppt.
