2025-04-22

## ÖVERLÅTELSEBESIKTNING

Heby Högsbo 2:12  
Högsbo 134, 740 45 Tärnsjö

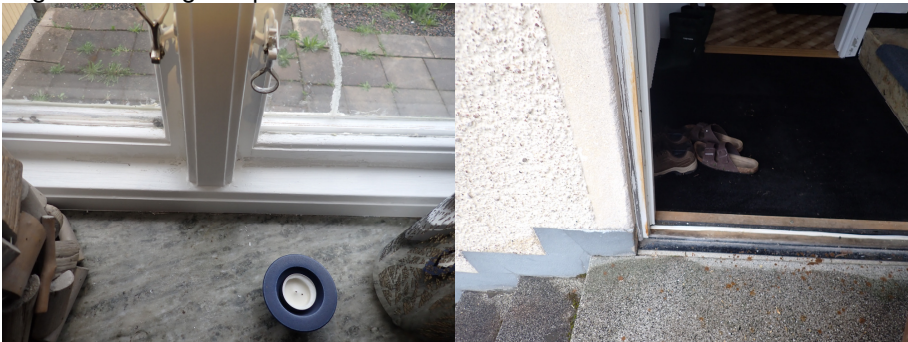
| <b>Fönster/Dörrar:</b> | <p>Lagningar i fönsterglas mot vardagsrum, fönstret går ej att öppna. Låg tröskel/dåligt fall på tröskel för entrédörr.</p> |

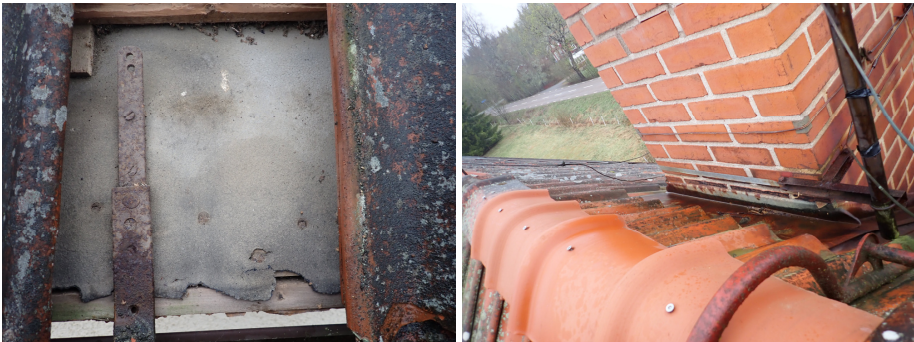
| <b>Yttertak:</b> | <p>Taket är av säkerhetsskäl endast besiktigad begränsat från markstege vid takfot samt i anslutning till takstegen.</p> <p>Äldre takbeläggning och kraftigt torr underliggande takpapp ovan huvudhuset.</p> <p>Äldre takplåtar med rostangrepp ovan huvudhuset.</p> <p>Med anledning av ovanstående noterade brister/svaga punkter är yttertaket i stort behov av omläggning.</p> <p>Hängränna saknas på garagetaket (mot baksidan).</p> <p>Takplåt i vinkel mellan huvudhuset och garaget är färgflagad och på delar otätad.</p> |

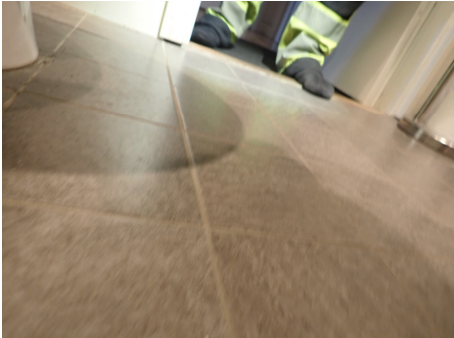
| WC/Dusch: | Låg tröskel mot våtrummet.<br><br>Tätskikt bakom kakel och under klinker är inte besiktningsbart.<br>Kvalitetsdokument/våtrumsintyg uppvisades.<br> |

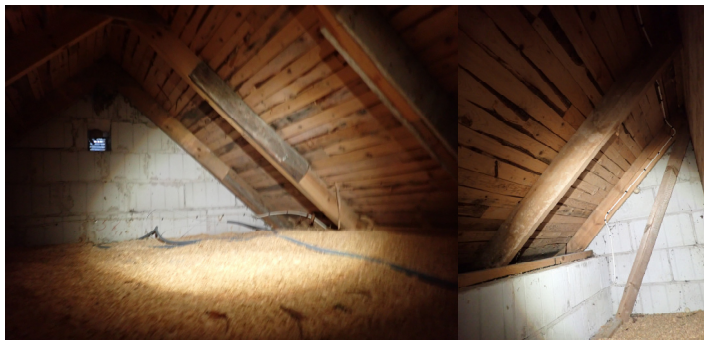
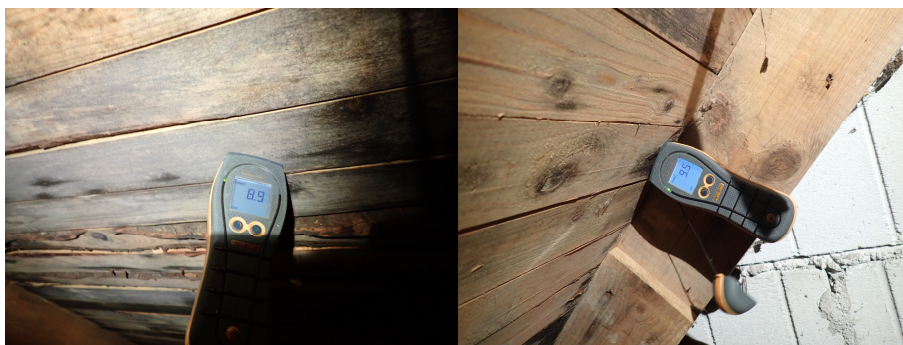
Vind 2025-04-22

Svartningar och missfärgningar/påväxt noteras på delar av råsponten, ej förändrade sedan besiktning 2022-09-15
