## Utlåtande över

## ÖVERLÅTELSEBESIKTNING

HOLM MED NAPPAN 2:5

Holm 135, 740 47 Harbo

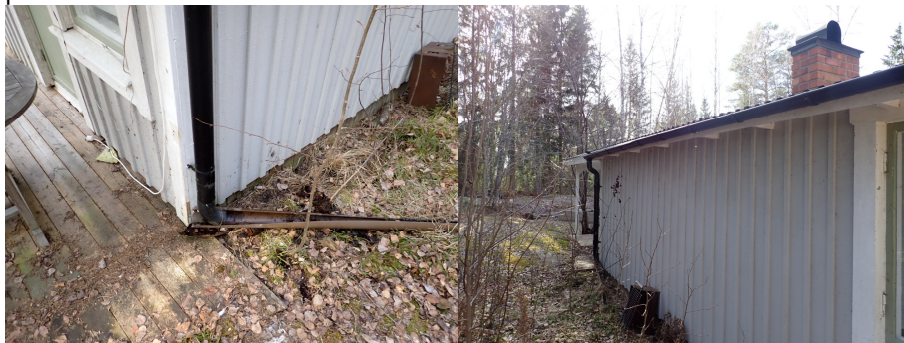
Marken ansluter högt in mot huset, Bergklack utanför vardagsrum sluttar ner mot husets grundläggning.  
Stuprör leds ej bort från husets grundläggning.  
Med anledning av ovan noterade brister/svaga punkter se även riskanalys punkt 3:1.

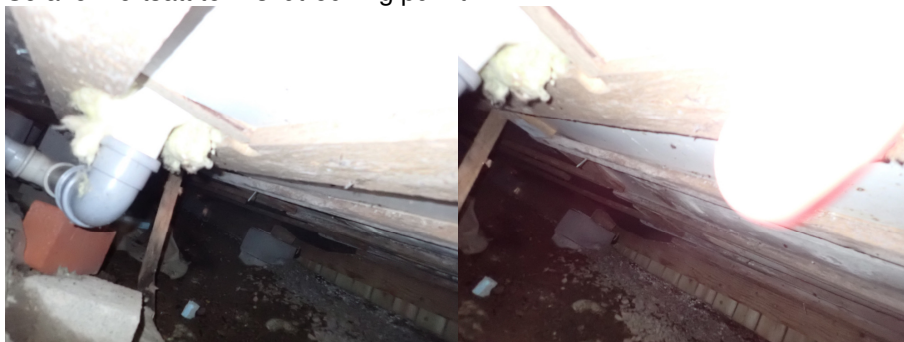
Plintgrund är endast lokalt kontrollerad via glipa i inklädnad under WC/dusch.  
Se även fortsatt tekniskutredning punkt 4:1.

Marken ansluter nära husets trossbotten/träkonstruktion.  
Avlopp i grunden är dåligt klamrade.  
Inklädd plintgrund är en känd riskkonstruktion. Se även riskanalys punkt 3:1.

Med anledning av att marken ansluter högt/nära trossbotten i grunden ställer detta högre krav på dränering och tätskikt. Lågt avstånd mellan mark och bjälklag försämrar den naturliga ventilationen i plintgrunden, så även nu monterade grundmursskivor, om en hög relativ fukthalt uppkommer över tid i grunden så kan detta leda till fukt, mögel och/eller rötrelaterade skador på bjälklaget/trossbotten.

- 4:1 Om besiktning av grunden ska kunna utföras måste en eller flera inspektionsluckor till utrymmet tas upp. Då inklädd plintgrund är en känd riskkonstruktion bör rekommendationen om en inspektionslucka efterlevas.
- 4:2 Golvets svackor och lutningar ska utredas deras orsak och omfattning ska klargöras för att sedan åtgärdas.

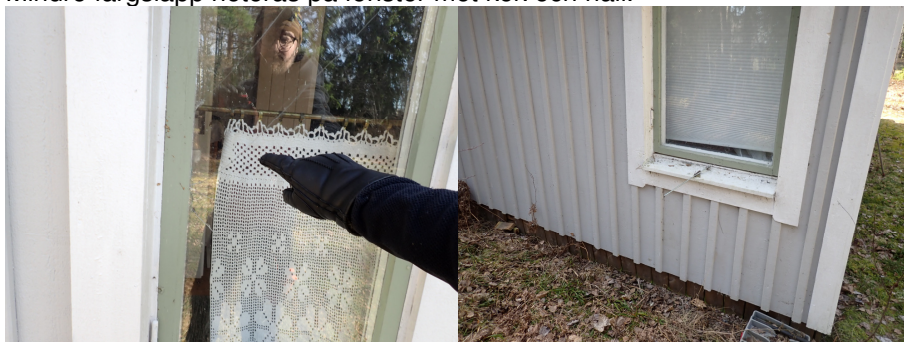
Fönsterglas mot hall är sprucket.  
Mindre färgsläpp noteras på fönster mot kök och hall.

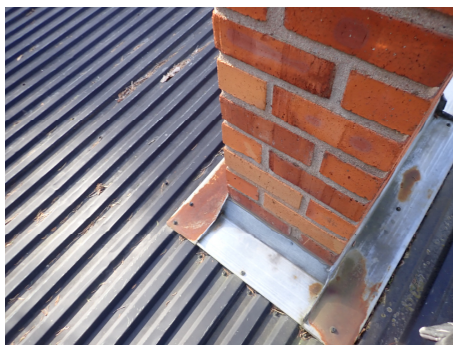
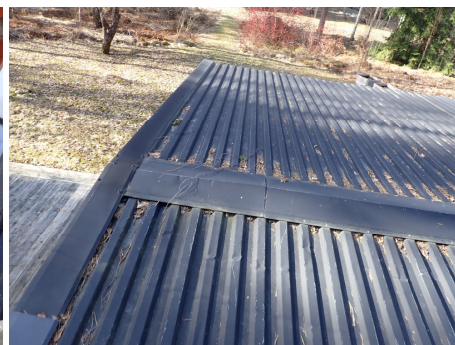
Låglutande tak är en känd riskkonstruktion.  
Rostangrepp på takplåt kring skorsten.  
Äldre torr underliggande takpapp.  
Med anledning av ovan noterade brister/svaga punkter se även riskanalys punkt 3:2.

- 3:2** Låglutande tak är en känd riskkonstruktion, risk finns för att fukt, mögel och/eller rötrelaterade skador kan uppstå om brister uppstår i anslutningar/skarvar och/eller runt anslutningen mellan takpapp och takgenomföringar.

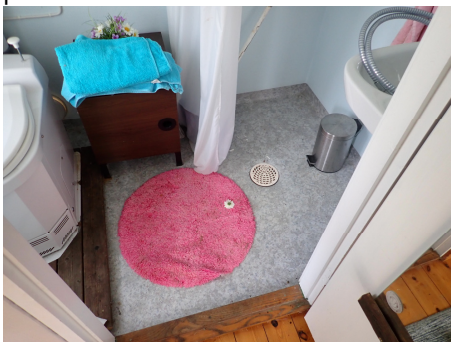
Självdraagsventilation i våtrum/ventilation saknas.

Dörr i våtzon 1, placerat vid duschdelen.

- 3:3** Avsaknad av ventilation i våtrum ökar risken för fukt, mögel och/eller rötrelaterade skador i omkringliggande konstruktioner (vind/tak/vägg mm). Eftersom fuktig luft och vattenånga då ej ventileras bort på ett effektivt sätt utan istället riskerar att läcka in i omkringliggande konstruktioner.

Då det är svårt att få ett tillräckligt fuktskydd mot dörrkarmar i våtrum ökar risken för skador i anslutning till dörrar som är placerade i våtzone 1.

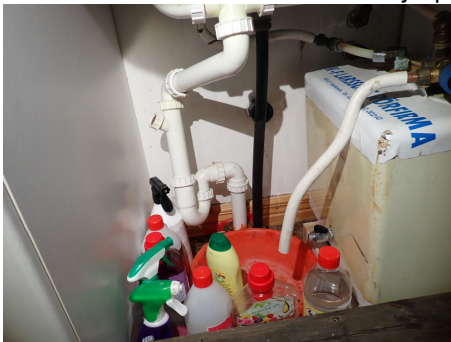
Tät botten saknas i diskbänksskåpet.

Varmvattenberedare är placerad i diskbänksskåpet utan kringliggande tätskikt/fuktlarm. Se även riskanalys punkt 3:3.

Avsaknad av tätskikt vid varmvattenberedare ger en stor risk för fukt, mögel och/eller rötrelaterade skador vid eventuellt läckage.
