Uppdragsnummer 22010235  
2025-087

## ÖVERLÅTELSEBESIKTNING

HEBY ÖSTERVÅLA-ÅBY 1:5  
Kilgrändsvägen 1B, 740 46 Östervåla

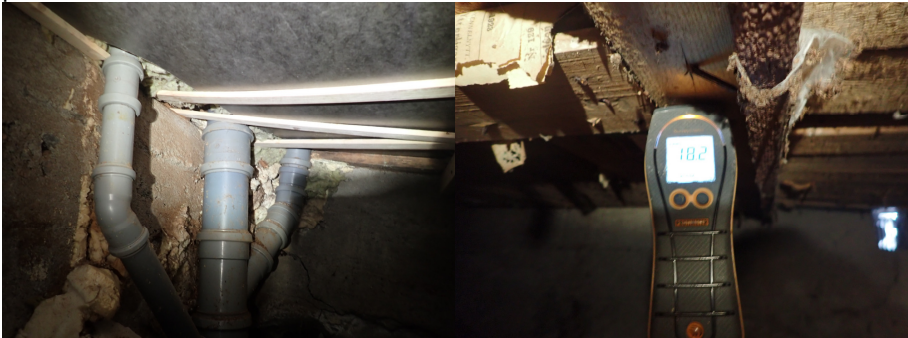
| <b>Grundmur/Hussockel:</b> | <p>Torpargrund är en känd riskkonstruktion.<br/>Friskluftsventiler saknas till del av grunden (under köket).<br/>Vid fuktvotsmätning i trossbotten noterades värden kring rekommenderat övre gränsvärde om 17%FK.<br/>Med anledning av ovan noterade brister/svaga punkter se även riskanalys punkt 3:1.</p> <p>Endast del under hall/trapp/tvättstuga är besiktigad övriga delar saknar luckor för besiktning. Se även fortsatt tekniskutredning punkt 4:1.</p> |

- 3:1** Torpargrunder betraktas idag som kända riskkonstruktioner och är en känslig konstruktion ur fuktsynpunkt sett bland annat beroende på årstidsvariationer i temperatur och fuktbelastning från mark. Under de perioder då lufttemperaturen utomhus är högre än i grundutrymmet, kommer varm fuktig luft in i ett kallare utrymme och höjer den relativa luftfuktigheten i utrymmet. Torpargrunden är även mer utsatt vid syllar då syllpapp oftast saknas samt att dagvatten kan leta sig in på syllan via grundmuren. Risk för skador föreligger och skador kan uppstå såsom fukt, mögel och rötrelaterade skador som möjlig följd.

Fuktig mark i området med närliggande strömmande vatten ökar risken för fuktpåverkan i grunden med risk för ovanstående skador, strömmande vatten ökar också risken för markerodering med risk för sättnings-skador.

- 4:1 Om besiktning av torpargrundens nu ej tillgängliga delar ska kunna utföras måste en inspektionslucka till utrymmet tas upp, eventuella fel som noteras ska utredas och åtgärdas av fackman. Då torpargrund är en känd riskkonstruktion bör rekommendationen om en inspektionslucka efterlevas.

Då fuktkvoten bitvis är hög och att de finns ett närliggande vattendrag så ska en installation av kryppgrundsavfuktare övervägas.

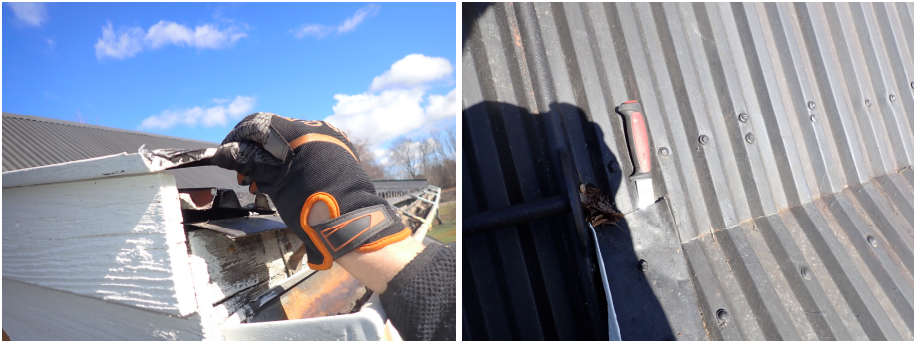
| <b>Yttertak:</b> | <p>Taket är av säkerhetsskäl endast besiktigad begränsat från markstege vid takfot samt i anslutning till takstegen.<br/>Äldre takplåt med lösa klockspikar.<br/>Lösa delar av takplåt noteras på takkupan.<br/>Underliggande takpapp är kraftigt torr/spröd.<br/>Med anledning av ovan noterade brister/svaga punkter se även riskanalys punkt 3:2.</p> |

- 3:2** Spikar som håller fast plåttaket tätar dåligt och är äldre. Eftersom den underliggande asfaltappen av åldersskäl är i dålig kondition kan läckage uppkomma/förekomma vilket i sin tur kan leda till fukt, mögel och/eller rötrelaterade skador på underliggande konstruktioner.
- 3:3** Avsaknad av tätskikt i del för ackumulatortank ger en risk för fukt, mögel och/eller rötrelaterade skador vid läckage.
- 3:4** Inklädda snedtak är en riskkonstruktion, om ventilationen mellan innertaket och yttertaket är felaktig och/eller bristfällig finns risk för att den varma luften som stiger upp ifrån inomhusmiljön inte kan ventileras bort, luften kondenserar då och kan ge upphov till fukt, mögel och/eller rötrelaterade skador i snedtaken eller på vindarna kring.

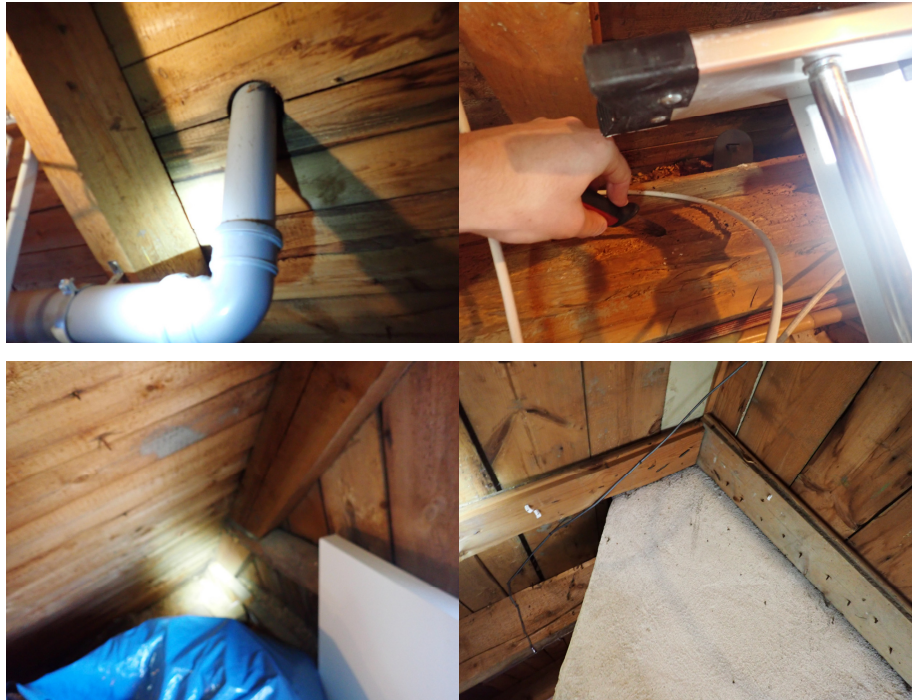
Insektsangrepp noteras på äldre bärlina närmast vindsluckan.

Inklädda snedtak är en känd riskkonstruktion. Se även riskanalys punkt 3:4.
