2025-05-22

## ÖVERLÅTELSEBESIKTNING

HUGGLE 3:8

Huggle 106, 740 48 Östervåla

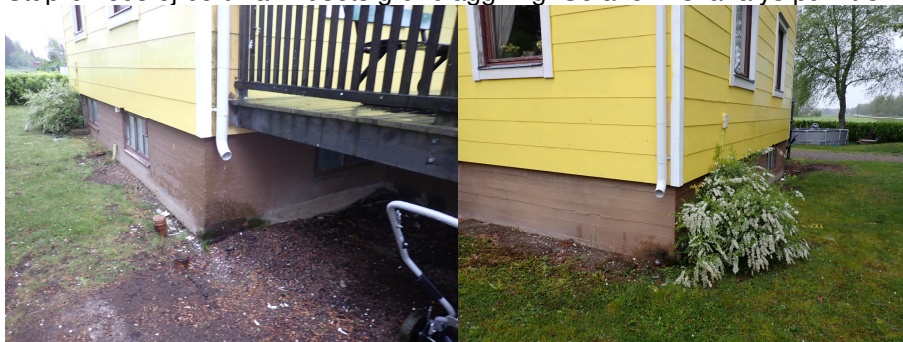
**Mark:**

Stuprör leds ej bort från husets grundläggning. Se även riskanalys punkt 3:1.

- 3:1** Dagvatten som inte leds bort från husgrunden ökar fuktbelastningen på grundkonstruktioner vilket kan leda till fukt, mögel och eller rötelaterade skador i närliggande konstruktioner.

Risk föreligger för att trädetaljer samt övrigt organiskt material som ansluter eller ansluts mot golv och väggar (trösklar, limmer, textil, papperstapeter och dylikt) i nederplanet ha/få fukt, mögel och rötelaterade skador med anledning av normalt förekommande fuktvandring genom grundmurar och golv samt om brister förekommer i dagvattenledningar, dränering och tätskikt.

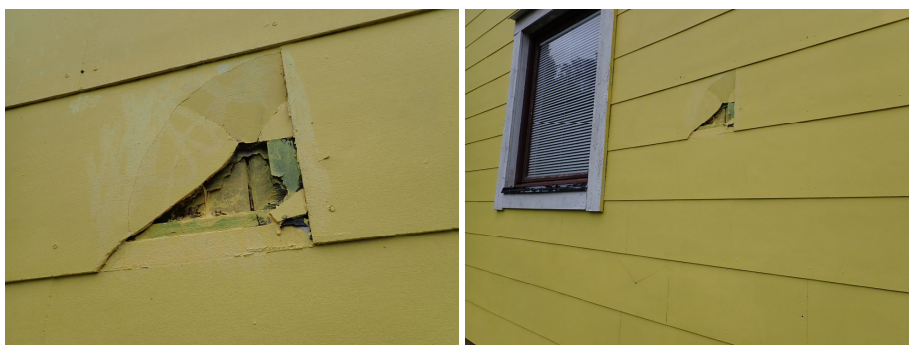
**Fasad:**

Otät del/stötskada i fasadskiva utanför vardagsrum mot baksidan. Se även riskanalys punkt 3:2.

- 3:2** Otäta delar/glipor i fasader kan leda till att dagvatten tar sig in i bakomliggande konstruktioner och kan då orsaka fukt, mögel och/eller rötelaterade skador.

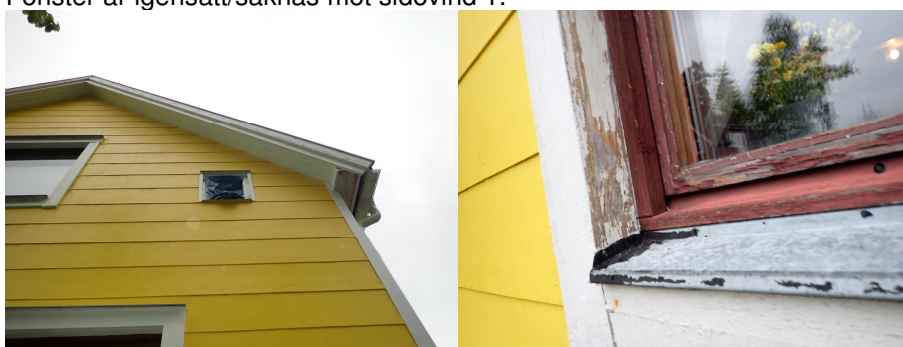
**Fönster/Dörrar:**

Äldre isolerglas kassetter.  
Kraftiga färg/kittsläpp och torrsprickor på fönster, främst i söderläge.  
Fönster är igensatt/saknas mot sidovind 1.

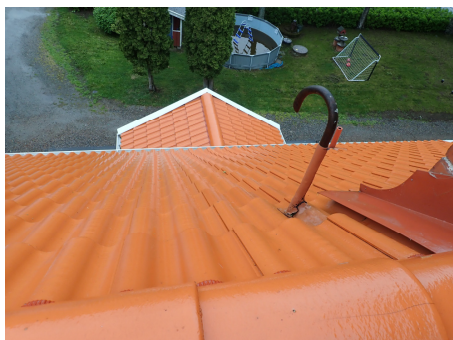
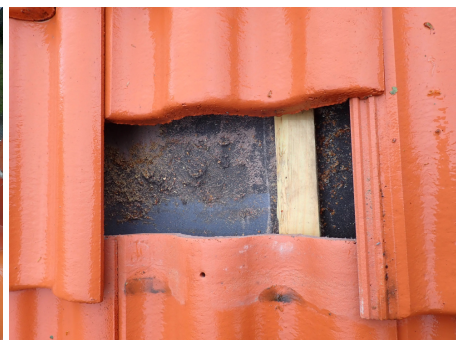
**Yttertak:**

Taket är av säkerhetsskäl endast besiktigad begränsat från markstege vid takfot samt i anslutning till takstegen.  
-----

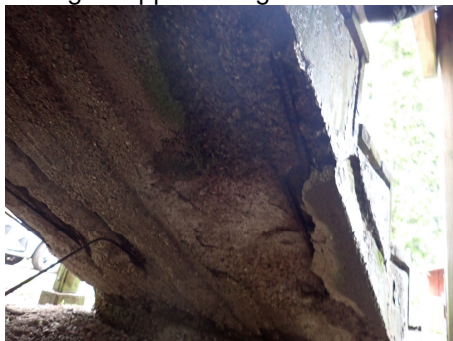
**Övrigt:**

Kraftiga släpp i betong och rost/lös armering under betongtrappa för entré.

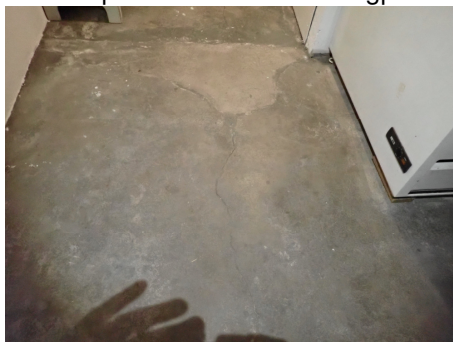
Hall:

En del sprickor noteras i betongplattan.

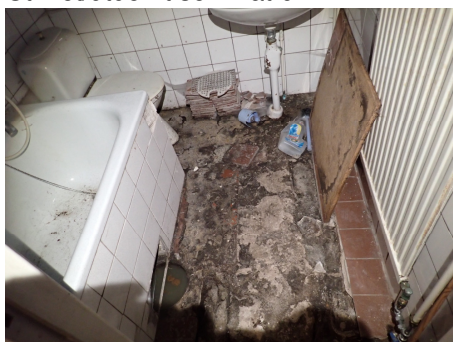
WC/badrum:

Utrivet/utdömt som våtrum.

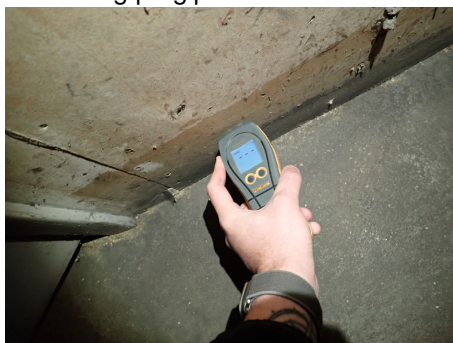
Pannrum:

Formellt tätskikt saknas (omgivet av betongkonstruktioner).  
Fuktutslag på gipsskiva mot badrum torrt vid besiktningen.

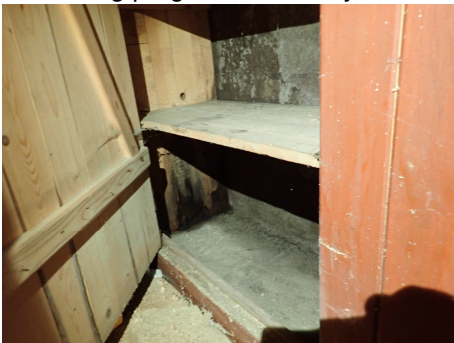
| Förråd/pelletsrum: | <p>Fuktutslag på grundmur mot ytterhörn (under stuprör), rötskador på träskåp.</p> |

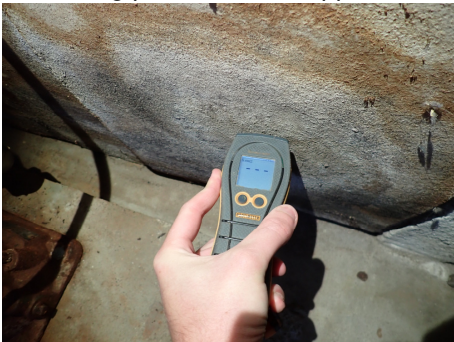
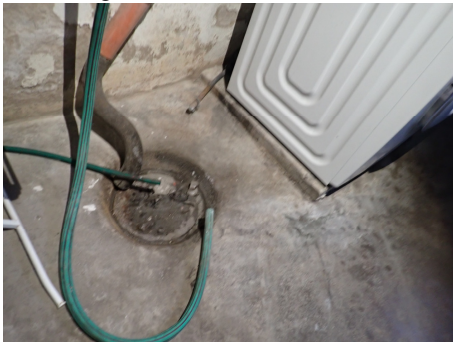
| Tvättstuga/vattenrum: | <p>Formellt tätskikt saknas (omgivet av betongkonstruktioner).<br/> Äldre golvbrunn av gjutjärn med rostangrepp.<br/> Självdraagsventilation i våtrum.<br/> Fuktutslag på skiva mot trapp torrt vid besiktningen.</p> |

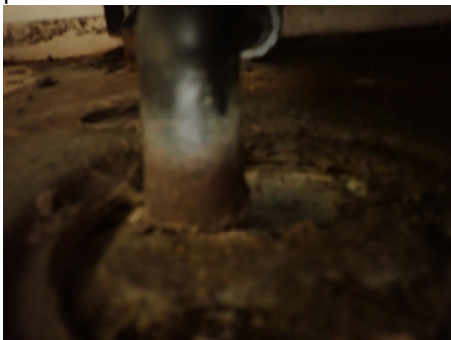
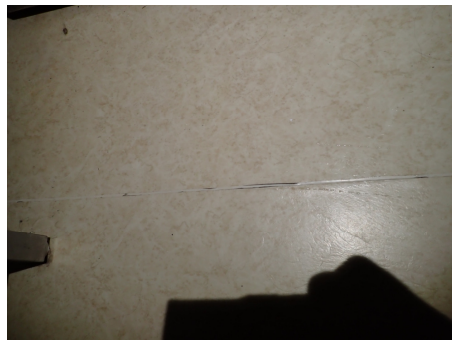
WC/duschkabin:

Äldre åldersmässigt avskrivet tätskikt.  
Glipor och släpp noteras i tätskikten.  
Rör genomföringar i golvtätskikt.  
Del bakom/under duschkabin är endast lokalt besiktigat från sidan.  
Med anledning av ovan noterade brister/svaga punkter se även riskanalys punkt 3:3.

- 3:3** Då tätskiktet i våtrummet bedöms som åldersmässigt avskrivet samt att ett flertal brister noterades finns stort risk för att fuktskador kan komma att uppstå i anslutning till noterade brister.

Rör genomföringar i våtzon 1 innebär en ökad risk då det är svårt att tätta fullgott runt tappvatten och värmerör.

Ovanstående kan leda till att fukt, mögel och/eller rötelaterade skador kan förekomma/uppstå i anslutning till noterade brister/risker.

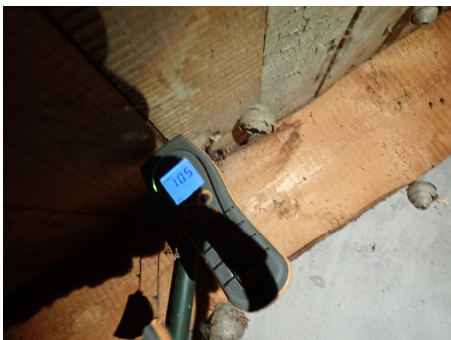
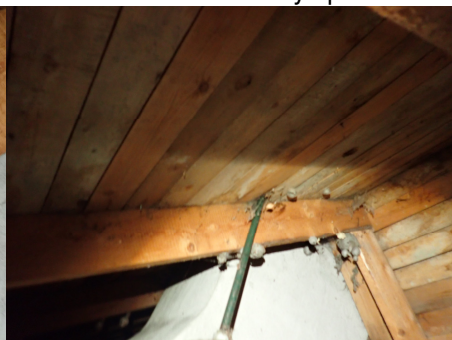
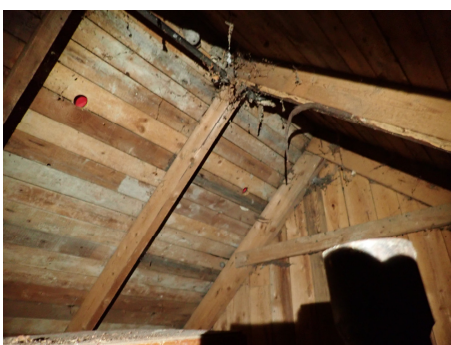
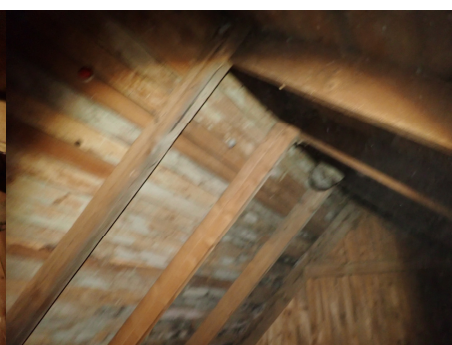
## Vind

Nockvind är besiktigad.

En del utslag noteras på råsponten, torra vid besiktningen och bedöms som äldre.

Inklädda snedtak är en känd riskkonstruktion. Se även riskanalys punkt 3:4.

- 3:4** Inklädda snedtak är en riskkonstruktion, om ventilationen mellan innertaket och yttertaket är felaktig och/eller bristfällig finns risk för att den varma luften som stiger upp ifrån inomhusmiljön inte kan ventileras bort, luften kondenserar då och kan ge upphov till fukt, mögel och/eller rötelaterade skador i snedtaken eller på vindarna kring.
