2025-04-22

## ÖVERLÅTELSEBESIKTNING

SILLBO 1:42

Sillbo 114, 744 92 Huddungeby

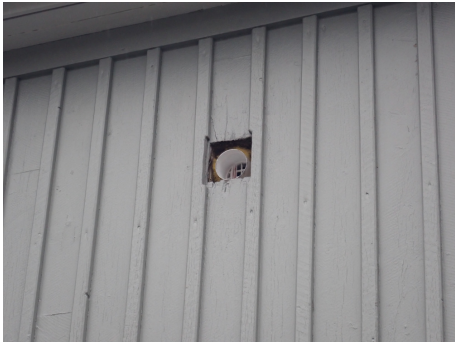
| Fasad: | <p>Otätt in i fasadventil mot parkering.</p> |

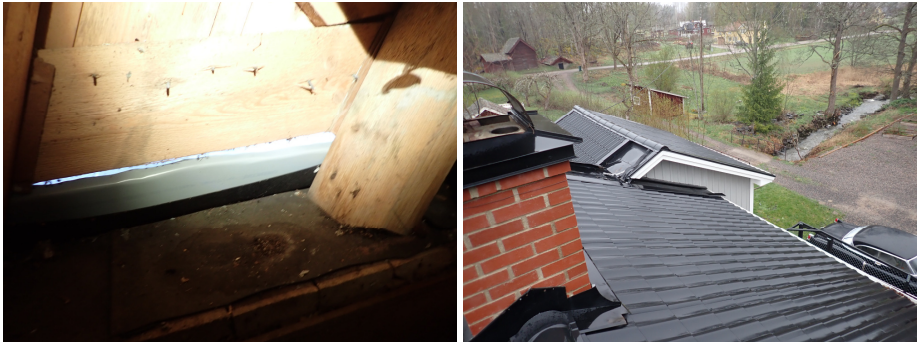
| Yttertak: | <p>Taket är av säkerhetsskäl endast besiktigad begränsat från markstege vid takfot samt i anslutning till takstegen.</p> <p>Otätt in i takplåt mot vind i delning för utbyggnad.</p> |

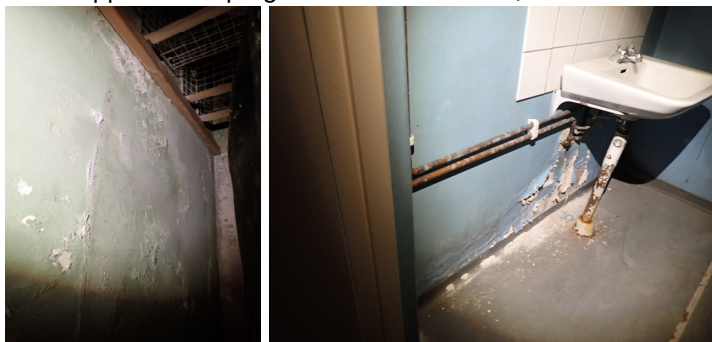
Putssläpp noteras på grundmurar i källaren, främst mot matkällare/förråd 1.

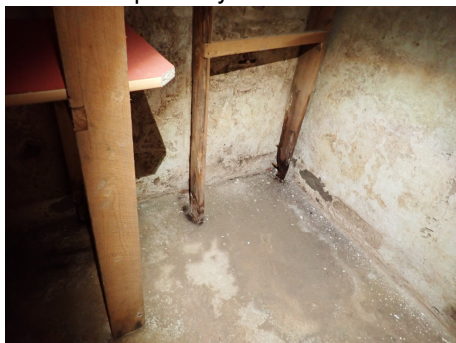
| Matkällare: | <p>Rötskador på trähyllor.</p> |

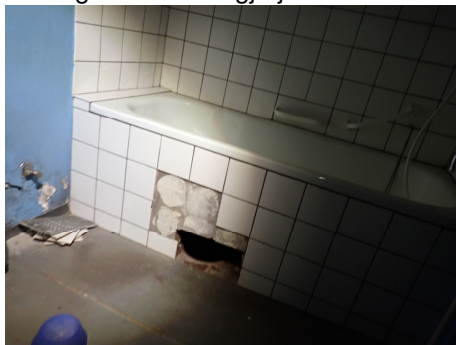
| Badrum: | <p>Äldre trasigt tätskikt (ej idag lämpligt som våtrum).<br/>Äldre golvbrunn av gjutjärn med rostangrepp.</p> |

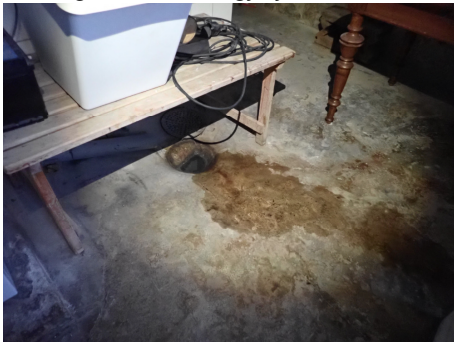
| Tvättstuga: | Formellt tätskikt saknas (omgivet av betongkonstruktioner).<br>Äldre golvbrunn av gjutjärn med rostangrepp.<br> |

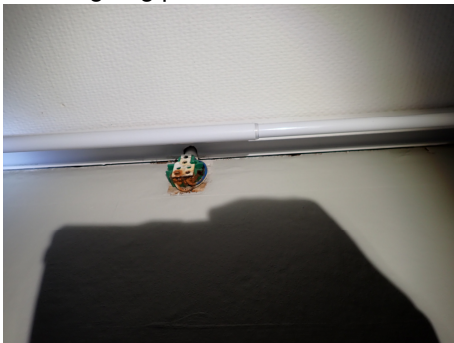
| Vardagsrum: | Rost/ärgning på eldosa ovan fönster.<br> |

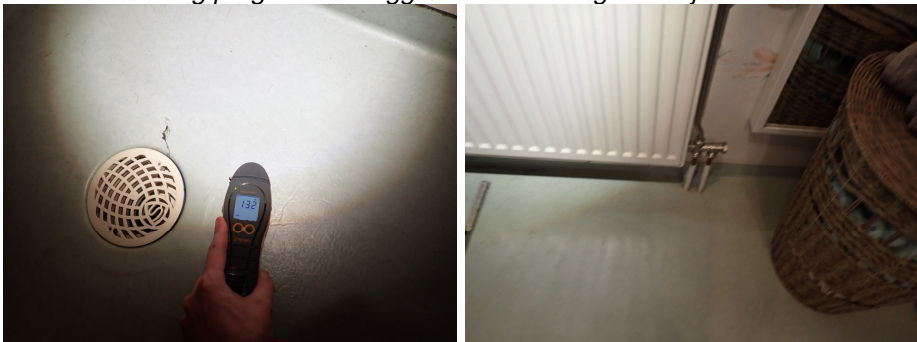
| WC/dusch: | Äldre åldersmässigt avskrivet tätskikt.<br>Rör genomföringar i golvtätskikt för radiator.<br>Med anledning av ovan noterade brister/svaga punkter se även riskanalys punkt 3:2.<br><i>Vid fuktindikering på golv och väggar noterades inga förhöjda värden.</i><br> |

Rör genomföringar i våtzon 1 innebär en ökad risk då det är svårt att täta fullgott runt tappvatten och värmerör.

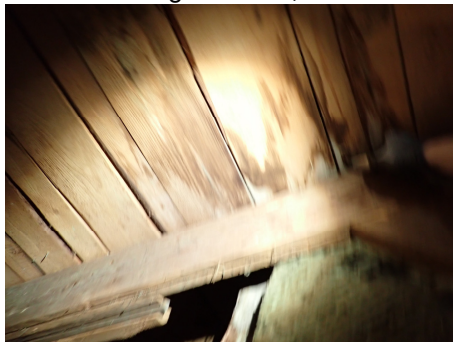
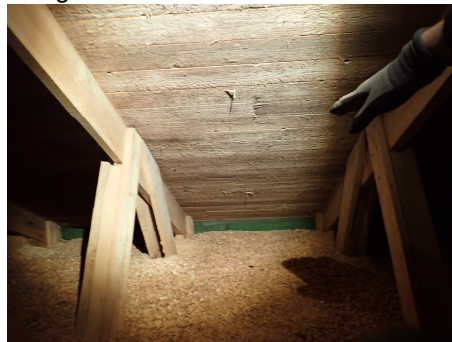
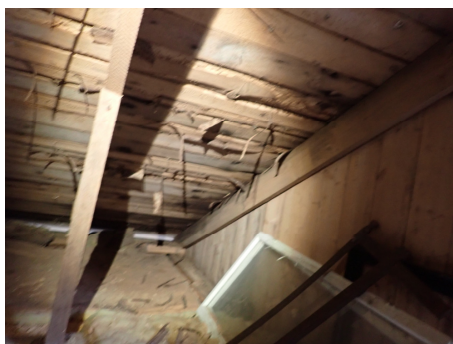
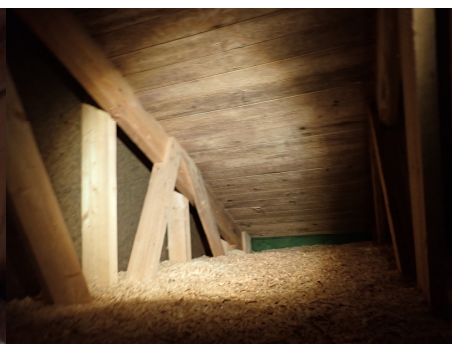
Lättare missfärgningar noteras generellt på råsponten.

Takfotsventilation och gavelventil saknas på vinds del ovan utbyggnad.

Fuktrosor kring skorsten, torra vid besiktningen och bedöms som äldre.
