## Utlåtande över

## ÖVERLÅTELSEBESIKTNING

HOV 4:152

Rubanksvägen 24, 740 46 Östervåla

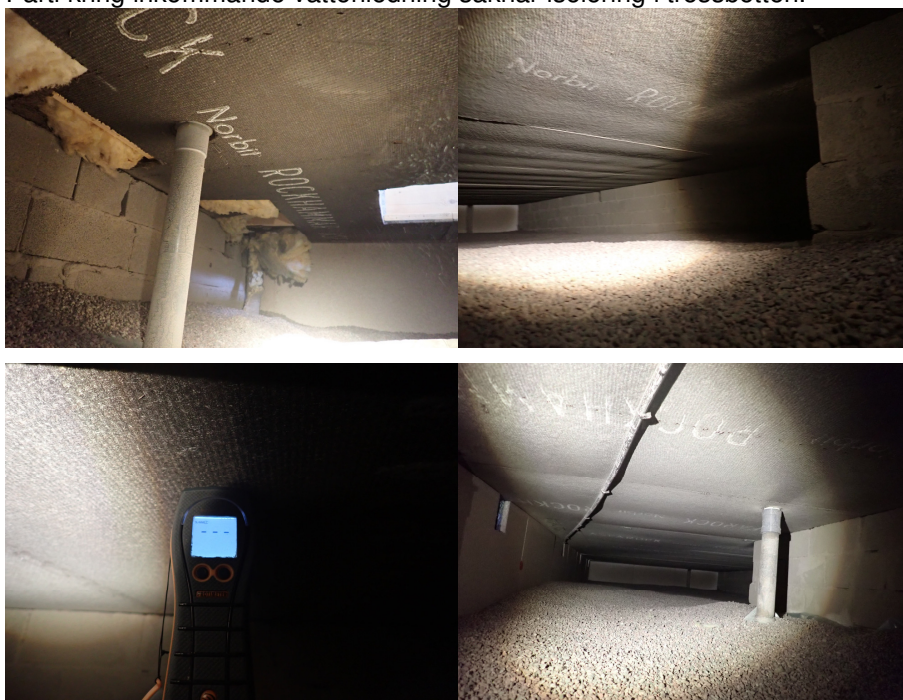
Krypgrund är en känd riskkonstruktion. Se även riskanalys punkt 3:1. Parti kring inkommande vattenledning saknar isolering i trossbotten.

Vid fuktkvotsmätning på trossbotten noterades ett värde under 8% FK

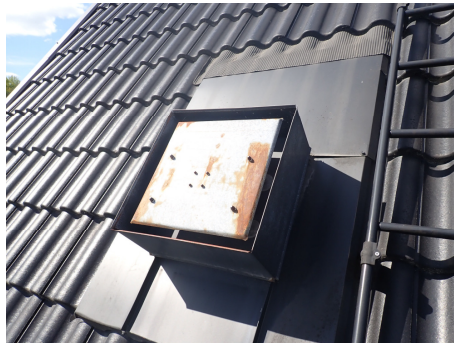
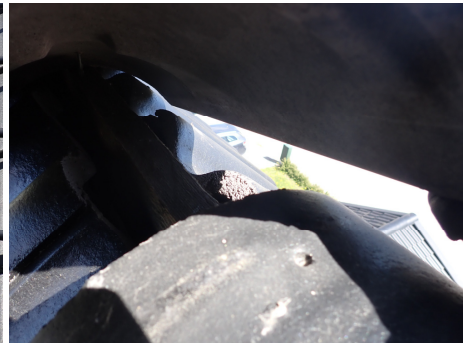
Nockband saknas undernockpannorna.

Takpannorna är ej spikade.

Lättare rostangrepp på ventilationshuv ovan kök.

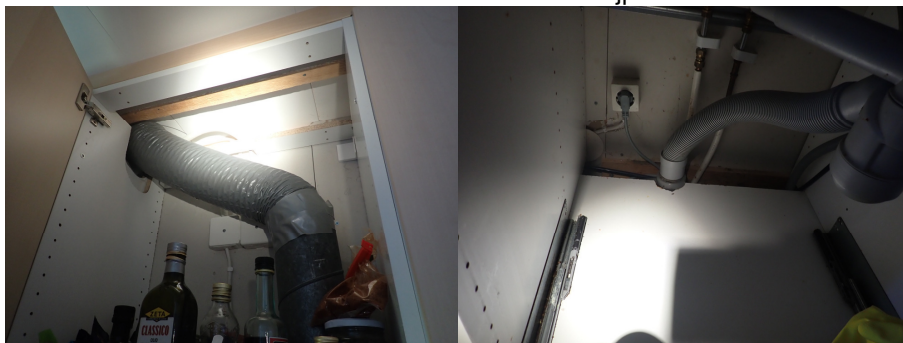
Tät botten saknas i diskbänksskåpet.  
Ventilationsrör från köksfläkt är skarvat med silvertejp.

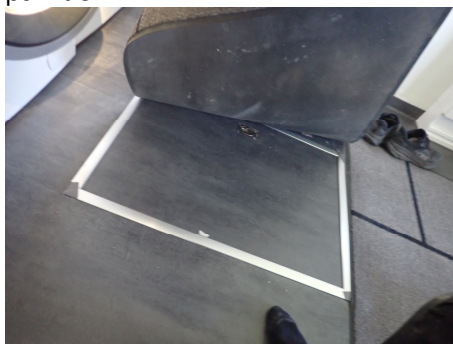
Lucka till krypgrund är olämpligt placerat i våtrumsgolv. Se även riskanalys punkt 3:2.

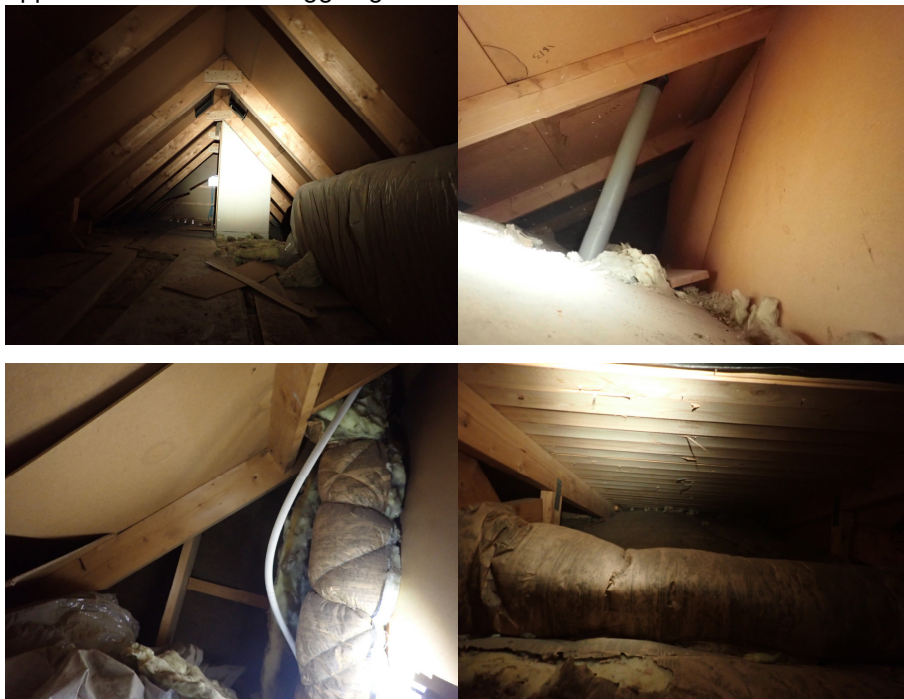
En del utslag noteras på de underliggande boardskivorna, dessa är äldre och uppkomna innan takomläggningen.
