2025-04-30

Uppdragsnummer 22010235  
2025-114

## ÖVERLÅTELSEBESIKTNING

ÖN 4:2  
Ön 127, 740 47 Harbo

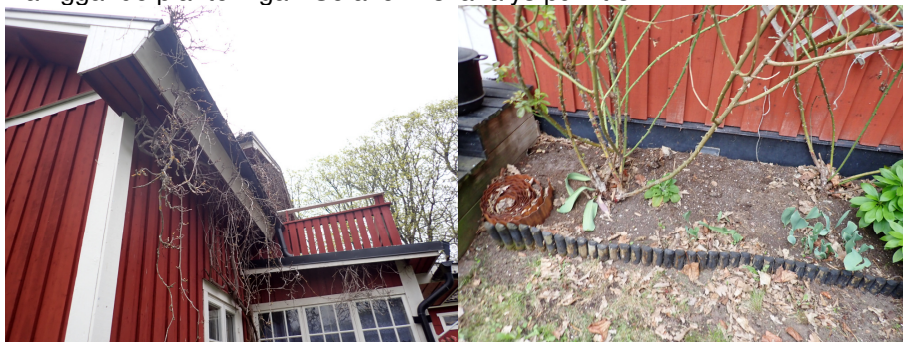
Närliggande planteringar. Se även riskanalys punkt 3:1.

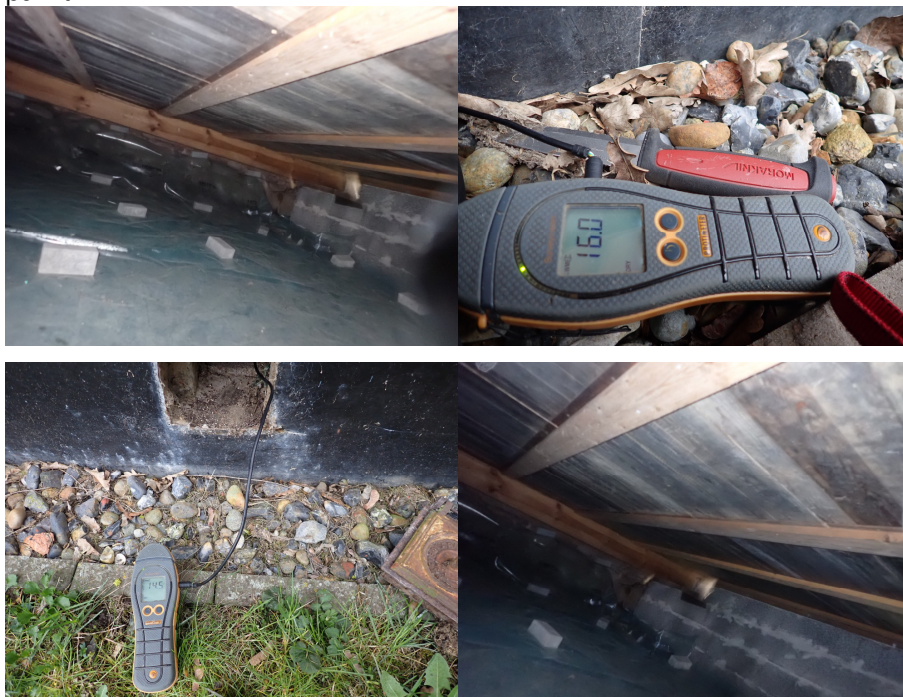
Torpargrund/krypgrund är en känd riskkonstruktion. Grunderna är endast lokalt kontrollerade via 2st ventiler i grundmuren. Påväxt/mögel noteras på trossbottenpaneler under vardagsrum/matsal. Marken ansluter högt in mot ventiler och grundmur TH om entré. Med anledning av ovan noterade punkter se även fortsatt tekniskutredning punkt 4:1.

Vid fuktkvotsmätning på trossbotten av trä noterades värden av 12-16% FK, det högre värdet i utbyggnadens trossbotten

- 4:1 Påväxt/mögel som noteras på husets trossbottenskivor i kryppgrunden ska utredas dess omfattning och orsak ska klarläggas för att sedan åtgärdas.

Om besiktning av grunderna ska kunna utföras måste en inspektionsluckor till utrymmena tas upp. Då torpar/kryppgrund är en känd riskkonstruktion bör rekommendationen om en inspektionslucka efterlevas.

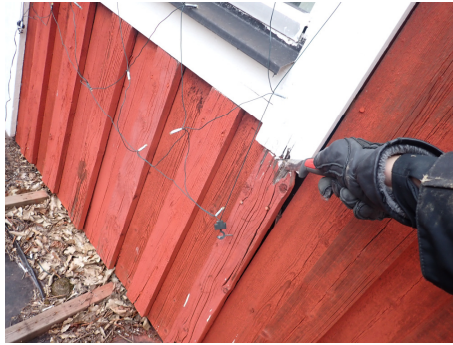
Fasadpaneler vid balkong är kraftigt torrspruckna/otäta. Se även riskanalys punkt 3:2.

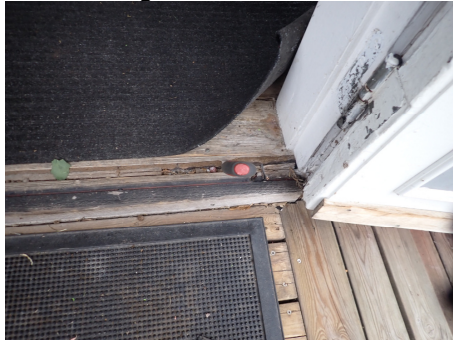
Otätt in kring entrédörrens tröskel. Se även riskanalys punkt 3:2.  
Äldre isolerglas kassetter.

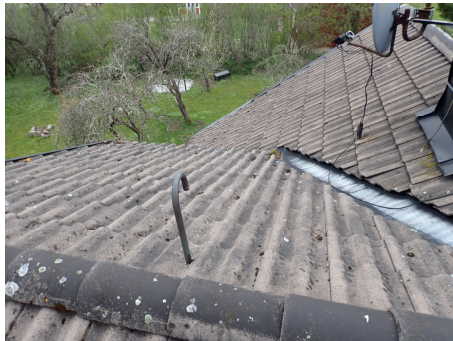
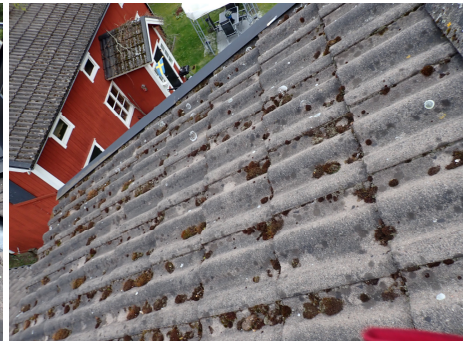
Mosspåväxt på betongpannorna.

Nockband saknas.

Takbeläggningen är frostnött.

Takplåt saknas kring expansionsledning.

Dåligt tätade/äldre takgenomföringar kan leda till att dagvatten tränger in på vinden vilket i sin tur kan leda till fukt, mögel och/eller rötrelaterade skador på underliggande konstruktioner.

Avsaknad avnockband kan leda till fukt inslag in undernockpannorna samt inträngning av löv mm under takpannorna.

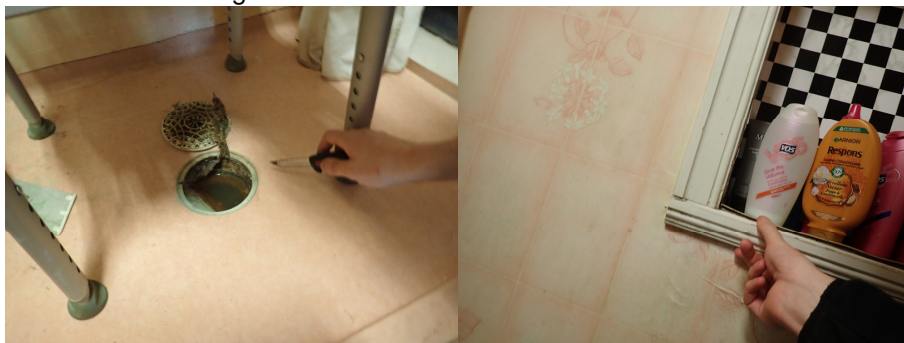
Äldre åldersmässigt avskrivet tätskikt.  
Släpp och vridningar i tätskikt.  
Självdagsventilation i våtrum.  
Äldre golvbrunn av gjutjärn med rostangrepp.  
Fönster i våtzon 1, placerat i duschdelen.  
Med anledning av ovan noterade punkter samt ålder är våtrummet i stort behov av renovering.

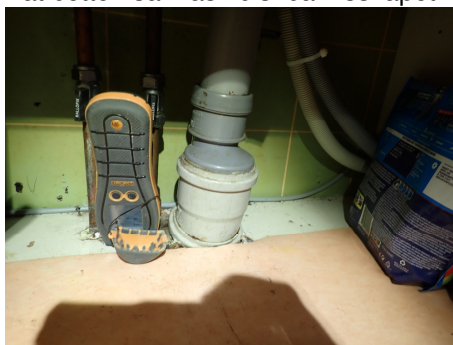
Tät botten saknas i diskbänksskåpet.

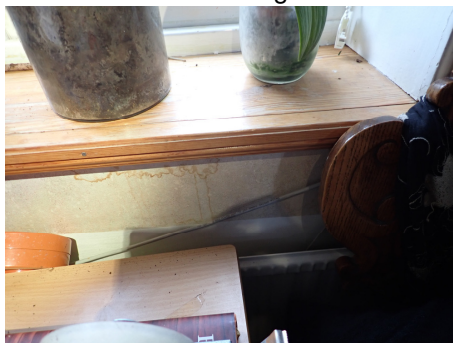
Fuktrosor på tapet under fönster på gaveln, torrt vid besiktningen och bedöms som bevattningsrelaterat.

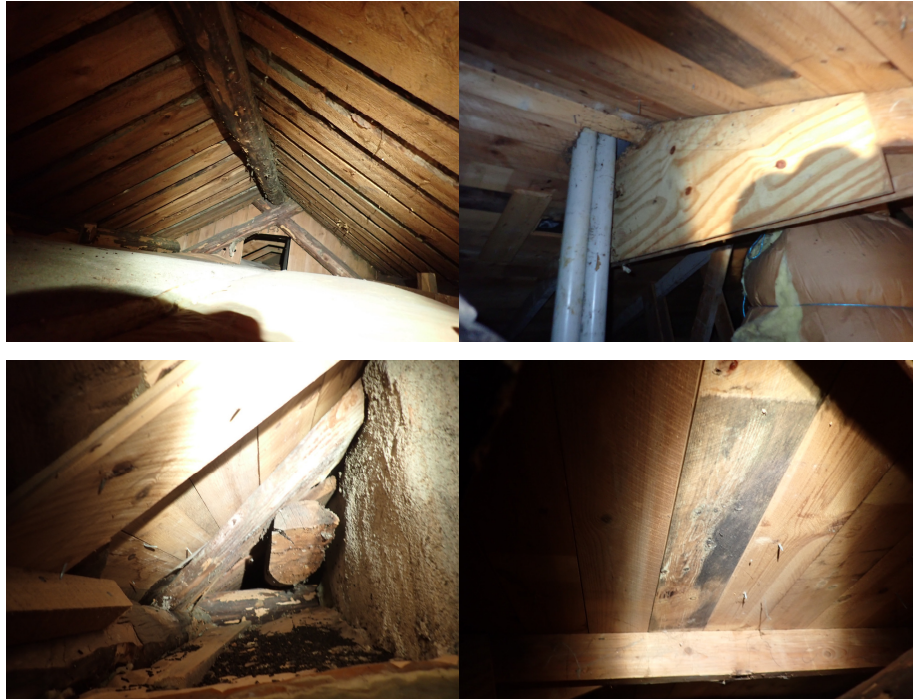
Inklädda snedtak är en känd riskkonstruktion.  
Se även riskanalys punkt 3:4.

- 3:4** Inklädda snedtak är en riskkonstruktion, om ventilationen mellan innertaket och yttertaket är felaktig och/eller bristfällig finns risk för att den varma luften som stiger upp ifrån inomhusmiljön inte kan ventileras bort, luften kondenserar då och kan ge upphov till fukt, mögel och/eller rötrelaterade skador i snedtaken eller på vindarna kring.
