Uppdragsnummer 22010235  
2025-133

## ÖVERLÅTELSEBESIKTNING

KARBO 1:26

Karbo 950, 740 47 Harbo

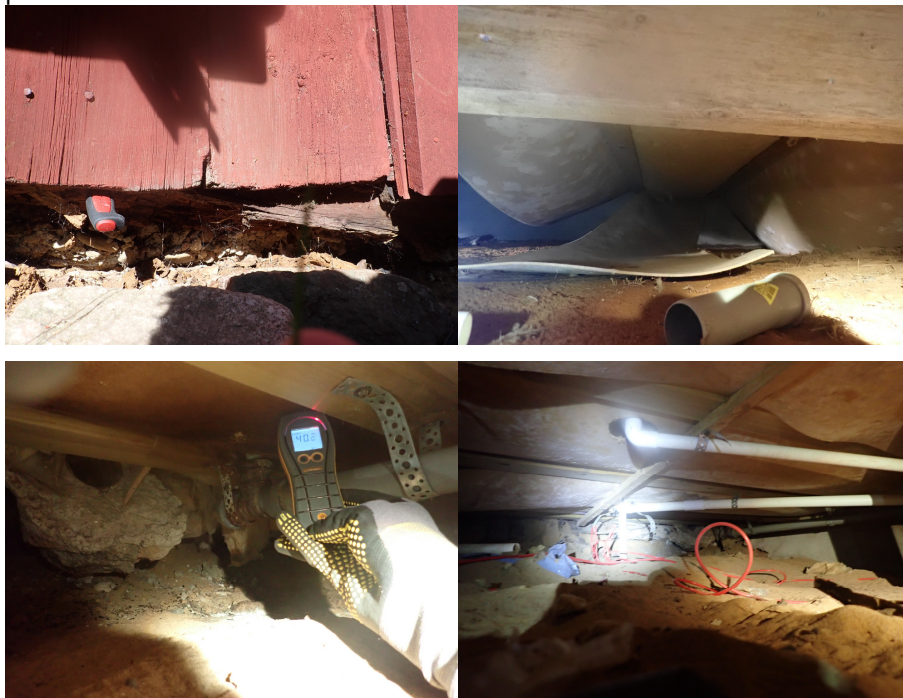
**Grundmur/Hussockel:**

Torpargrund saknar lucka för besiktning.  
Krypgrund under vardagsrum/våtrum är besiktigad.  
Skada på syll/stomme under luft/luftvärmepump och under sovrum 1.  
Läckage/blött på trossbotten kring avlopp under våtrum.  
Påväxt/mögel och kraftiga glipor noteras på boardskivor i krypgrunden.  
Stöttor för bärlinor står löst i krypgrunden.  
Rör som används för avlopp i krypgrunden har smal/fel dimension.  
Avfrostningsvatten från luft/luftvärmepump leds ej bort.  
Med anledning av ovan noterade punkter se även fortsatt tekniskutredning punkt 4:1.

- 4:1 Om besiktning av övriga delar av husets grunder ska kunna utföras måste en inspektionslucka till utrymmena tas upp. Då torpargrund är en känd riskkonstruktion bör rekommendationen om en inspektionslucka efterlevas.

Noterade skador i grunden/syllen ska utredas deras orsak och omfattning ska klarläggas för att sedan åtgärdas.

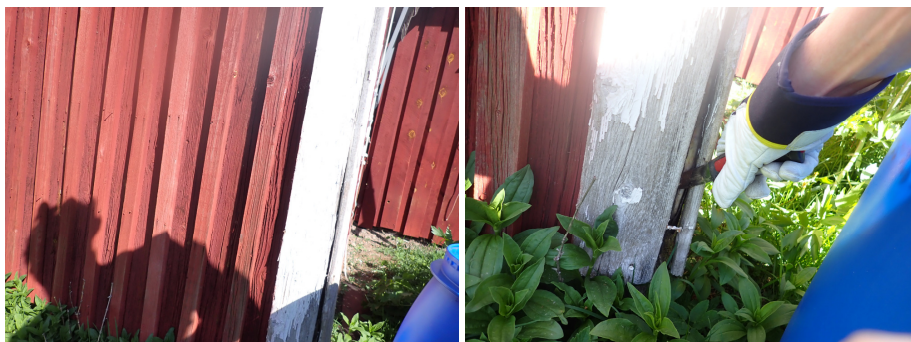
**Fasad:**

Otätt in i isolering/utslag på fasad vid stuprör på knut utanför köket.  
Fasadpaneler i söderläge är kraftigt torrspruckna.  
Otätt i fasaddelning för utbyggnad mot baksidan.  
Med anledning av ovan noterade brister/svaga punkter se även riskanalys punkt 3:1.  
Färgsläpp på fasadpaneler i söderläge.

- 3:1** Otäta delar/glipor i fasader och runt fönster/dörrar kan leda till att dagvatten tar sig in i bakomliggande konstruktioner och kan då orsaka fukt, mögel och/eller rötelaterade skador.

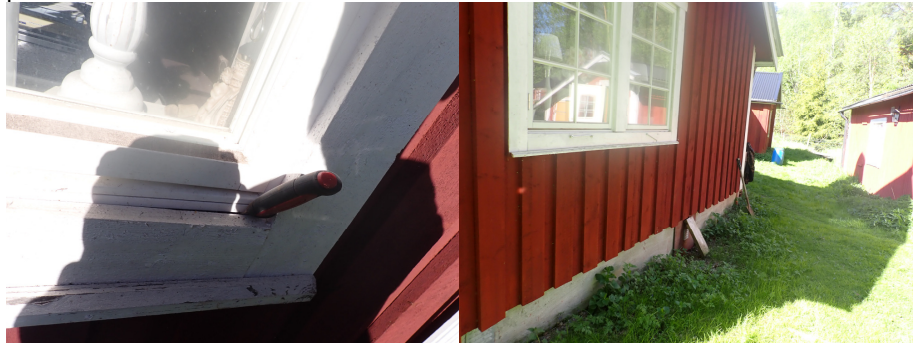
**Fönster/Dörrar:**

Fönsterbleck saknas på fönster, otätt kring fönster. Se även riskanalys punkt 3:1.

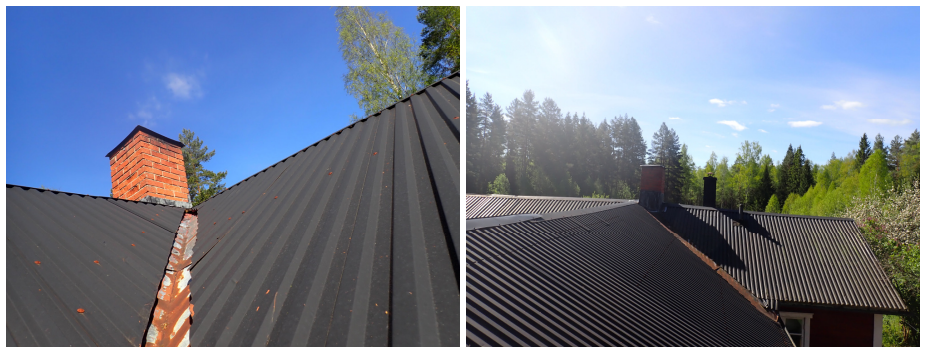
**Yttertak:**

Äldre takplåtar i ränndalar och kring takgenomföringar med rostangrepp. Underliggande takpapp saknas för originaldelen. Klockspikar på originaldelen är rostangripna och skeva. Med anledning av ovan noterade brister/svaga punkter se även riskanalys punkt 3:1.

Hängrännor är allmänt skeva.

Äldre takplåtar med rostangrepp i rännalar och kring takgenomföringar kan leda till att dagvatten tränger in på vinden vilket i sin tur kan leda till fukt, mögel och/eller rötelaterade skador på underliggande konstruktioner.

Spikar som håller fast plåttaket tätar dåligt. Eftersom underliggande takpapp saknas på originaldelen kan läckage uppkomma vilket i sin tur kan leda till fukt, mögel och/eller rötelaterade skador på underliggande konstruktioner.

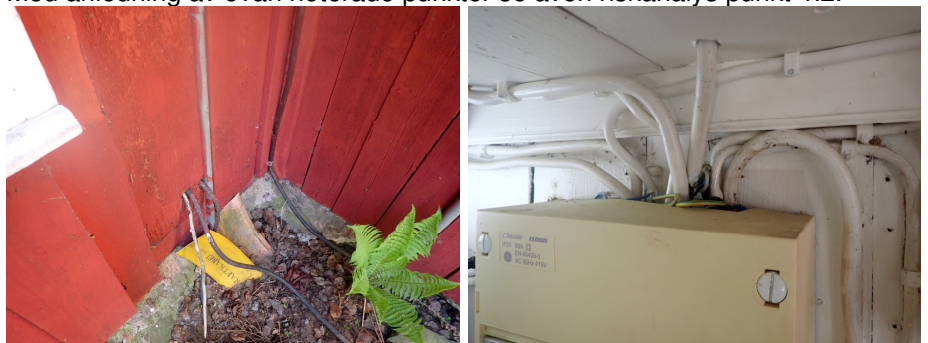
**Övrigt:**

El-kablar sitter löst under elskåp ute.  
Lösa elkablar sitter löst kring elskåp inne.  
Med anledning av ovan noterade punkter se även riskanalys punkt 4:2.

- 4:2 Noterade delar på elen samt systemet ska ses över och vid behov åtgärdas av fackman.

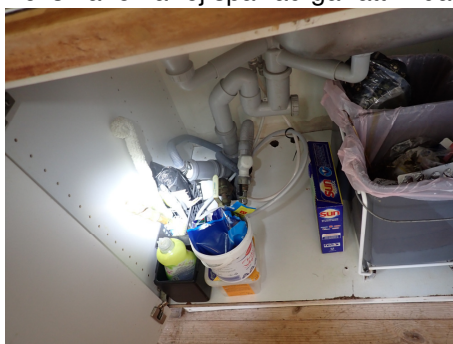
Kök/matplats:

Spillskydd saknas under kyl/frys.  
Tät botten saknas i diskbänksskåpet.  
Kökskranen är ej spärrad går att vrida utanför diskhon.

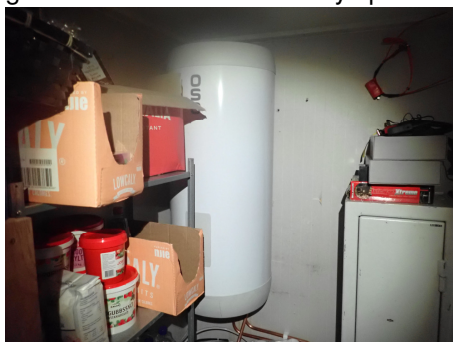
Förråd/vattenrum:

Varmvattenberedare är placerad i ett utrymme utan kringliggande tätskikt och golvbrunn. Se även riskanalys punkt 3:2.

- 3:2** Varmvattenberedare är placerat i ett utrymme utan tätskikt/fuktskydd och kan vid läckage orsaka fukt, mögel och/eller rötelaterade skador.

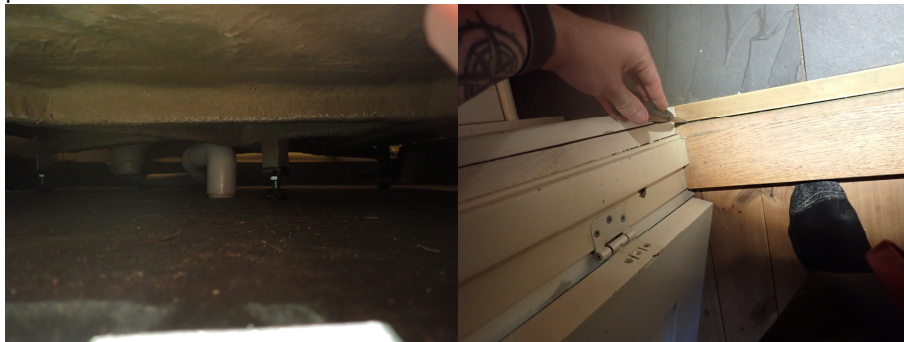
WC/duschkabin:

Tätskikt under klinker är ej besiktningsbart.

Golvbrunn saknas i våtrummet.

Självdagsventilation/ventilation saknas.

Tätskiktsuppvik saknas kring rör genomföringar i golv och vid tröskel.

Tätskikt saknas på väggar.

- 3:3** Avsaknad av golvbrunn i våtrum och avsaknad av tätskikt på väggar och kring dörr samt rör genomföringar i golvtätskikt ger en stor risk för skador om oskyddade ytor vatten begjuts eller om stopp/översvämning sker med risk för fukt, mögel och/eller rötelaterade skador.

Avsaknad av mekanisk ventilation i våtrum ökar risken för fukt, mögel och/eller rötelaterade skador i omkringliggande konstruktioner (vind/tak/vägg mm). Eftersom fuktig luft och vattenånga då ej ventileras bort på ett effektivt sätt utan istället riskerar att läcka in i omkringliggande konstruktioner.

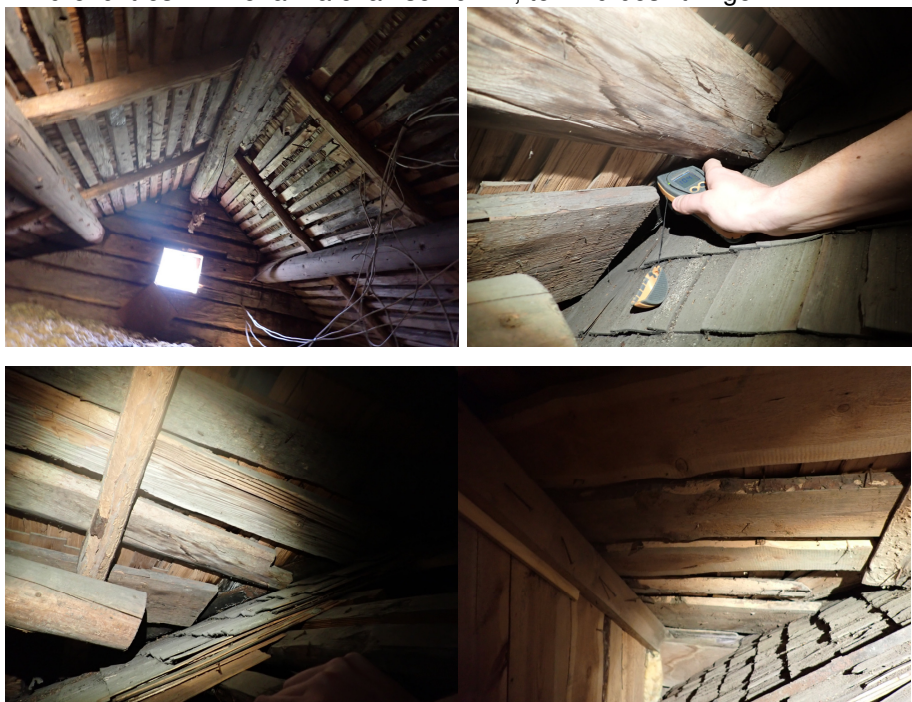
## Vind

Inklädda snedtak/SK ryggåstak som i loft och vardagsrum är en känd riskkonstruktion. Se även riskanalys punkt 3:4.

Mindre fuktros i vinkelränna ovan sovrums 1, torr vid besiktningen.

- 3:4** Inklädda snedtak är en riskkonstruktion, om ventilationen mellan innertaket och yttertaket är felaktig och/eller bristfällig finns risk för att den varma luften som stiger upp ifrån inomhusmiljön inte kan ventileras bort, luften kondenserar då och kan ge upphov till fukt, mögel och/eller rötelaterade skador i snedtaken eller på vindarna kring.
