2025-03-13

## ÖVERLÅTELSEBESIKTNING

ÖSTA 2:62

Vikbolandsvägen 6, 740 44 Tärnsjö

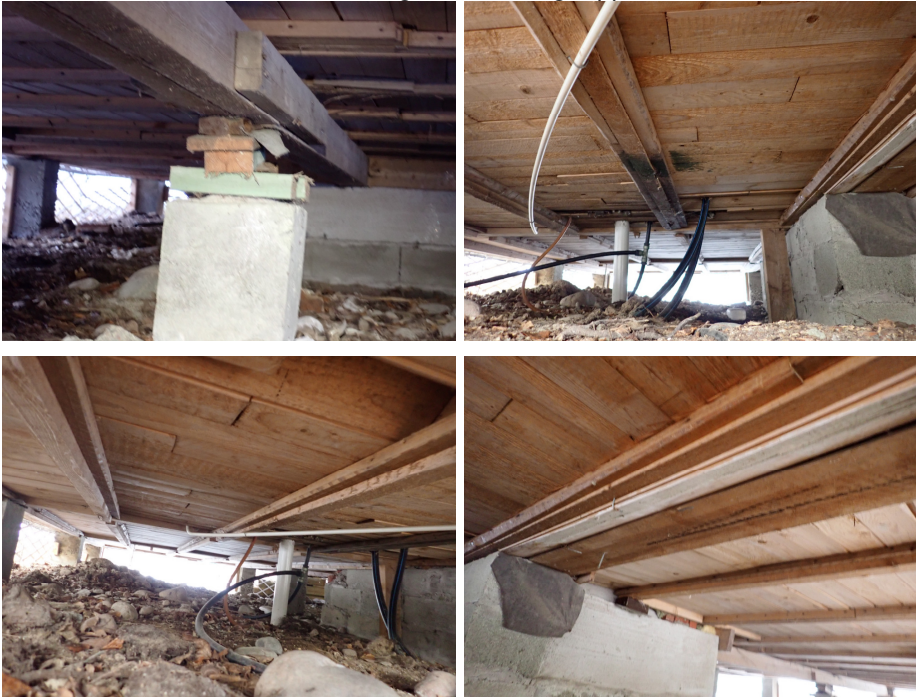
| Grundmur/Hussockel: | <p>Vattenrör i grunden är ej fryssäkrade.<br/>Stötta för bärlina mitt under vardagsrum är dåligt upprättad/infäst.</p> |

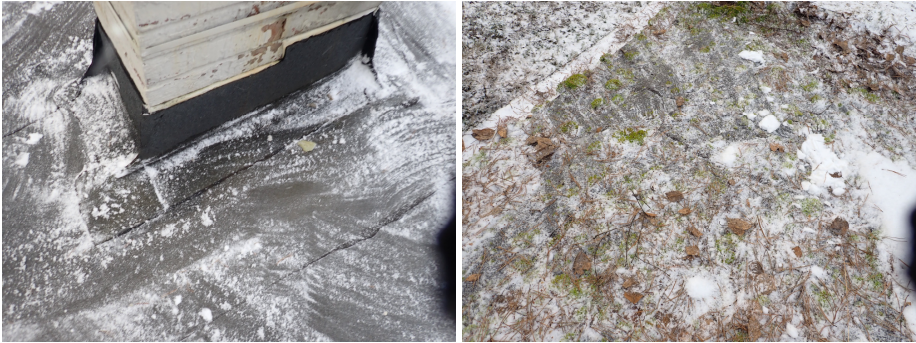
| Yttertak: | <p>Viss svikt noteras generellt i takbeläggningen.<br/>Mosspåväxt noteras på takpappen.<br/>Låglutande tak är en känd riskkonstruktion. Se även riskanalys punkt 3:1.</p> |

- 3:1** Låglutande tak är en känd riskkonstruktion, risk finns för att fukt, mögel och/eller rötrelaterade skador kan uppstå om brister uppstår i anslutningar/skarvar och/eller runt anslutningen mellan takpapp och takgenomföringar.

Ryggås/parallelltak/låglutande tak är en riskkonstruktion, om ventilationen mellan innertaket och yttertaket är felaktig och/eller bristfällig finns risk för att den varma luften som stiger upp ifrån inomhusmiljön inte kan ventileras bort, luften kondenserar då och kan ge upphov till fukt, mögel och/eller rötrelaterade skador.

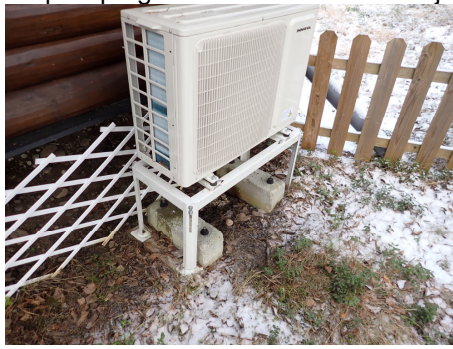
Kondensvatten från luft/luftvärmepump leds ej bort.  
Stuprör på gavel utanför altan leds ej bort.

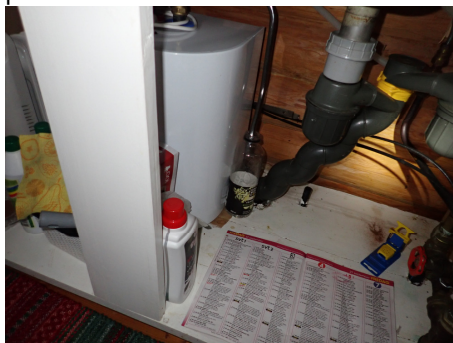
Varmvattenberedare är placerad i kök utan kringliggande tätskikt/fuktlarm.  
Tät botten saknas i diskbänkskåpet.  
Med anledning av ovan noterade brister/svaga punkter se även riskanalys punkt 3:2.

- 3:2** Varmvattenberedare och vatten är placerat i ett utrymme utan tätskikt/fuktskydd och kan vid läckage orsaka fukt, mögel och/eller rötrelaterade skador.
- 3:3** Lågt avstånd mellan mark och bjälklag försämrar den naturliga ventilationen i plintgrunden, om en hög relativ fukthalt uppkommer över tid i grunden så kan detta leda till fukt, mögel och/eller rötrelaterade skador på bjälklaget/trossbotten.

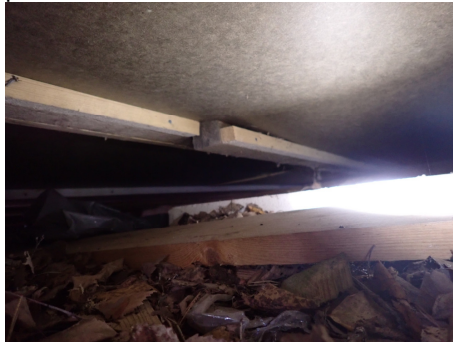
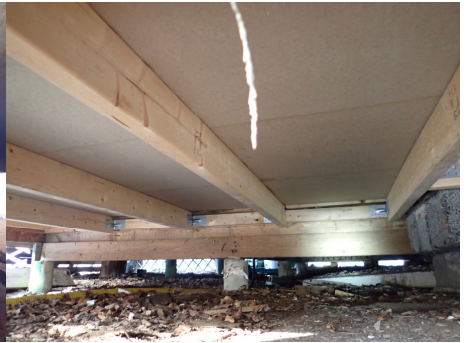
Stuprör saknas/dagvatten leds ej bort.  
Plintgrund ansluter nära mark/lågt avstånd mellan mark och träbjälklag.  
Trossbotten under bastudel är isolerad.  
Med anledning av ovan noterade brister/svaga punkter se även riskanalys punkt 3:3.

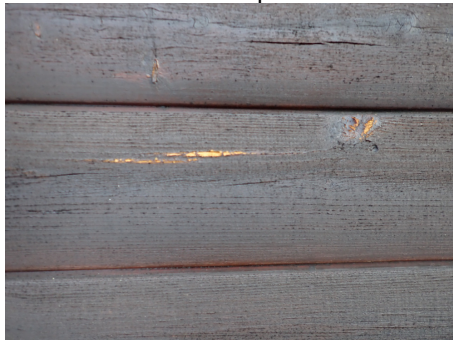
Färgsläpp på fasadpaneler.  
Fönsterbleck saknas på fönster.

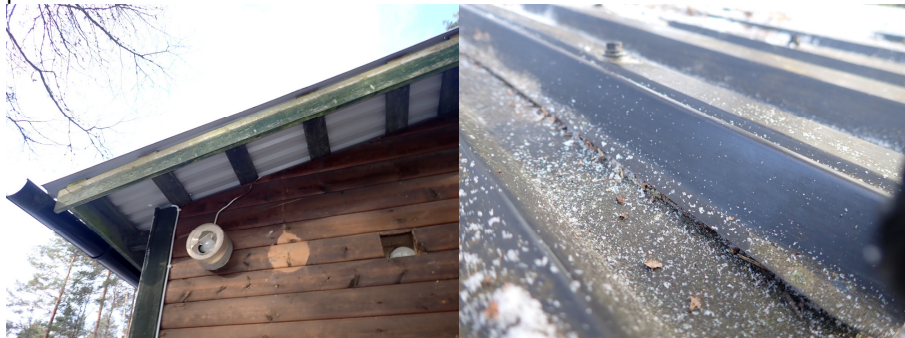
Låglutande tak är en känd riskkonstruktion.  
 Plåttak utan underliggande takpapp/råspont är en känd riskkonstruktion.  
 Rötskador på vindskivor.  
 Med anledning av ovan noterade brister/svaga punkter se även riskanalys punkt 3:1.

Tak utan underliggande skydd av råspont/takpapp ger en större risk för skador om läckage eller kondens uppkommer från/vid takplåten.
