2025-06-11

## ÖVERLÅTELSEBESIKTNING

GYSINGE 1:4

Doktorsvägen 19, 811 97 Gysinge

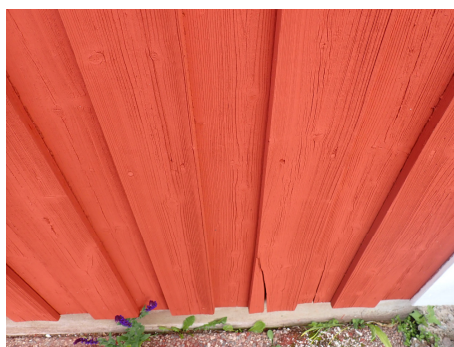
| <b>Fasad:</b> | <p>Fasadpaneler på södergaveln är torrspruckna.<br/>Fasadpaneler på gavel mot parkering är i behov av målning.</p> |

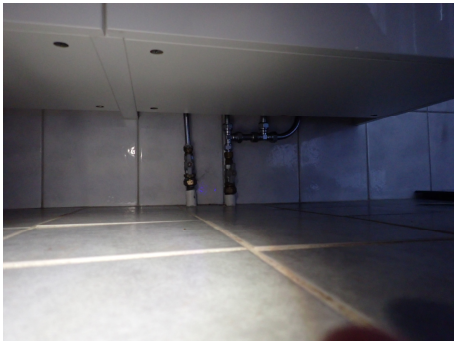
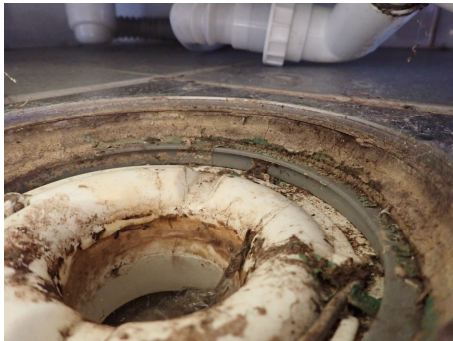
| WC/dusch/tvättstuga: | <p>Rör genomföringar i golvtätskikt.<br/>Flack fall på golvbeläggningen.</p> <div> </div> |

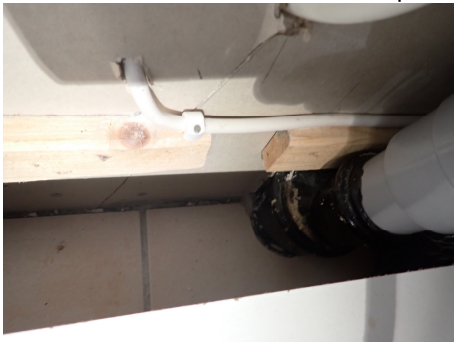
| Kök/matplats: | <p>Tät botten saknas i diskbänkskåpet.</p> |

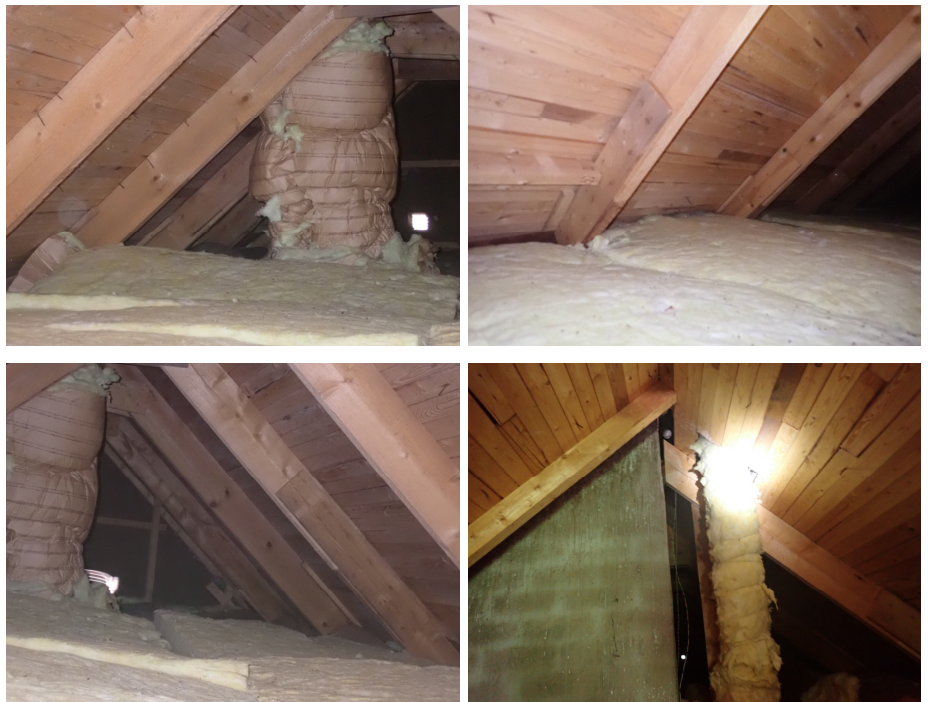
Inklädda snedtak är en känd riskkonstruktion.

Inklädda snedtak är en riskkonstruktion, om ventilationen mellan innertaket och yttertaket är felaktig och/eller bristfällig finns risk för att den varma luften som stiger upp ifrån inomhusmiljön inte kan ventileras bort, luften kondenserar då och kan ge upphov till fukt, mögel och/eller rötrelaterade skador i snedtaken eller på vindarna kring.

Vid fuktkvotsmätning på takpanel och takstolar noterades ett värde av 8-10% FK Fuktkvot (FK) indikerar i procent hur mycket vatten finns i materialet i relation till vikten av båda. Fuktkvoten visar förhållandet mellan fuktinnehåll i kg och mängden torrt material i kg.
