2025-05-29

## ÖVERLÅTELSEBESIKTNING

ÖSTERBOR 6:17

Färnebovägen 641, 811 98 Österfärnebo

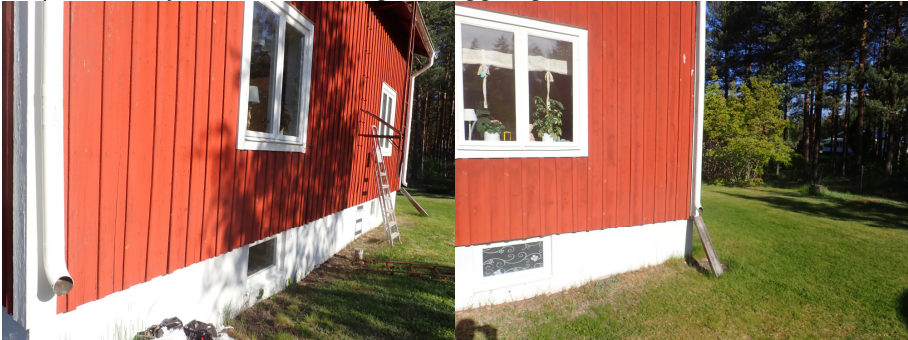
| Grundmur/Hussockel: | <p>Källare är en känd riskkonstruktion. Se även riskanalys punkt 3:1. Stuprör leds ej bort från husets grundläggning.</p> |

- 3:1** Risk föreligger för att trädetaljer samt övrigt organiskt material som ansluter eller ansluts mot golv och väggar (trösklar, limmer, textil, papperstapeter och dylikt) i nederplanet ha/få fukt, mögel och rötelaterade skador med anledning av normalt förekommande fuktvandring genom grundmurar och golv samt om brister förekommer i dagvattenledningar, dränering och tätskikt.
- 3:2** Avsaknad av mekanisk ventilation i våtrum ökar risken för skador i omkringliggande konstruktioner (vind/tak/vägg mm). Eftersom fuktig luft och vattenånga då ej ventileras bort på ett effektivt sätt utan istället riskerar att läcka in i omkringliggande konstruktioner.

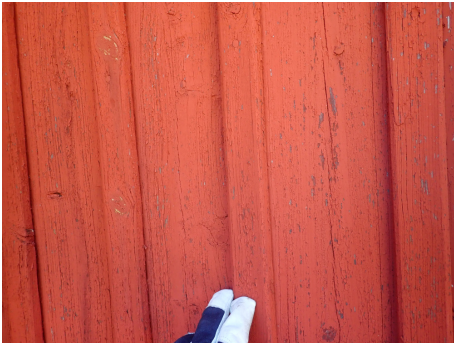
| Fasad: | <p>Fasadpaneler är urblekta i färgen/har färgsläpp.</p> |

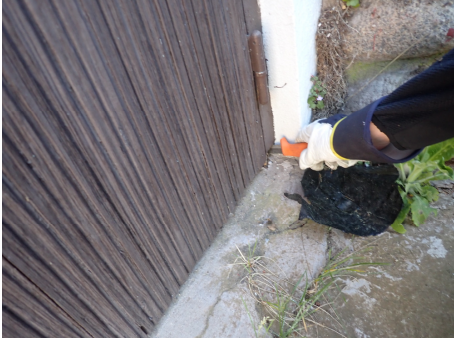
| Fönster/Dörrar: | <p>Rötskador på karmar i ändträ för garageport.</p> |

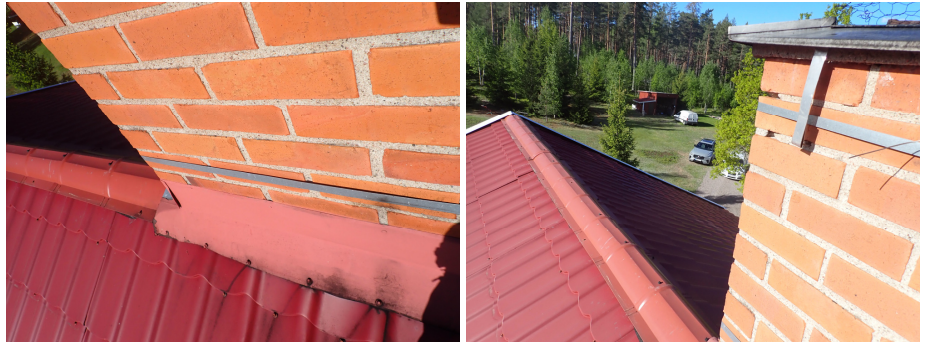
Taket är av säkerhetsskäl endast besiktigad begränsat från markstege vid takfot samt i anslutning till takstegen.

Äldre takplåt kring skorsten.

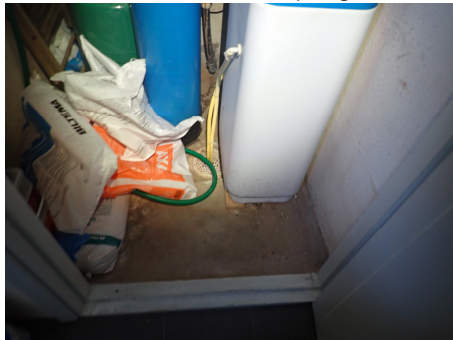
Formellt tätskikt saknas (omgivet av betongkonstruktioner).

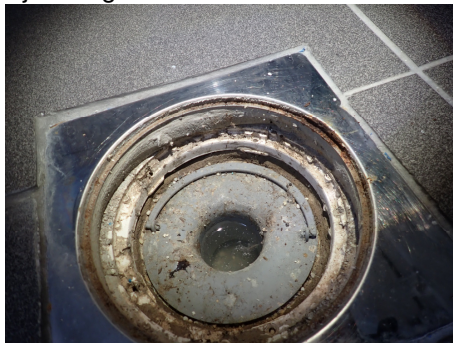
Tvättstuga/pannrum/  
bastu:Formellt tätskikt saknas (omgivet av betongkonstruktioner).  
Självdraagsventilation i våtrum.

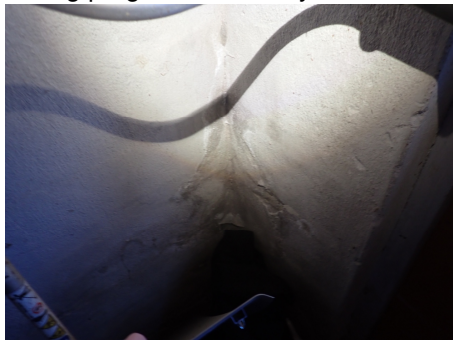
Utslag på grundmur mot ytterhörn, under stuprör.

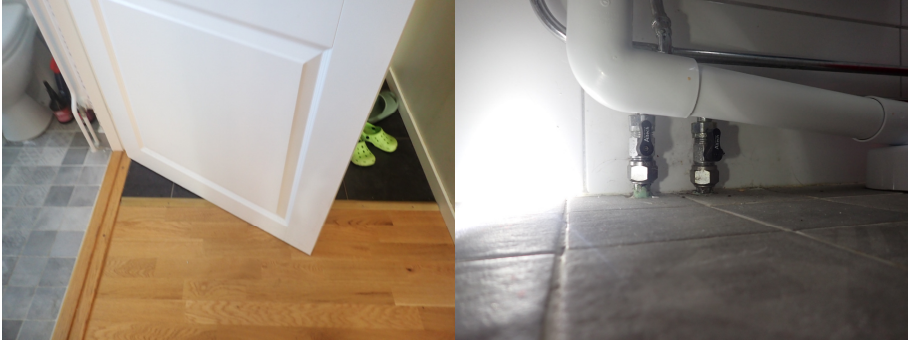
| WC/dusch: | <p>Rör genomföringar i golvtätskikt för radiator och under handfatskommod.<br/>Dörrblad tar i hallgolv.<br/>Fönster i våtzon 1, avskilt med duschvägg.</p> |

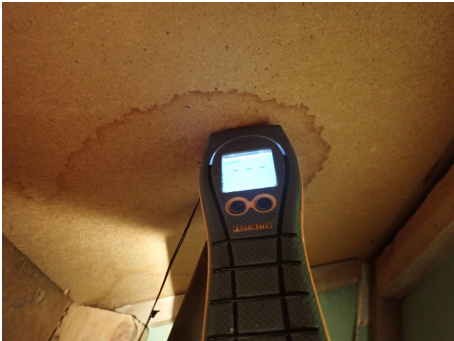
| Sovrum 3: | <p>Fuktros kring expansionsledning i innertak i vägglucka, torrt vid besiktningen.</p> |

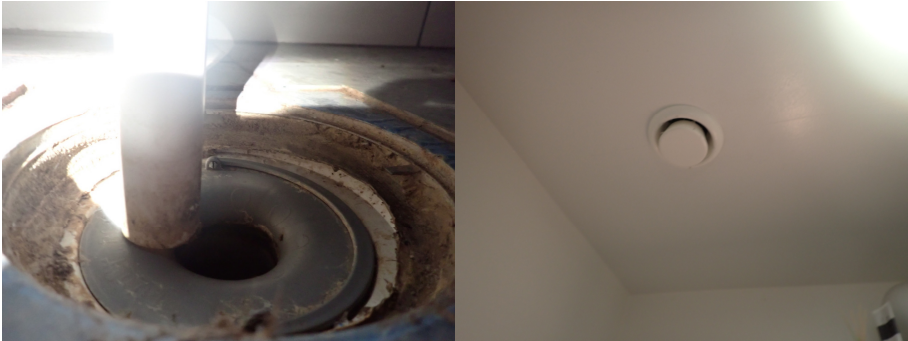
| WC/badrum: | <p>Självdagsventilation i våtrum.<br/>Klämring saknas i golvbrunn.<br/>Flack fall på golvbeläggningen.<br/>Med anledning av ovan noterade brister/svaga punkter se även riskanalys punkt 3:2.</p> The first photograph shows a close-up of a floor drain in a bathroom. The drain is made of metal and has a circular cover that is missing, revealing the drain pipe. The surrounding floor is covered with a light-colored, possibly damaged, floor covering. The second photograph shows a ceiling vent in a room. The vent is a circular opening in the ceiling, and the surrounding ceiling is white. |

Avsaknad av klämring i golvbrunn innebär en kraftigt ökad risk då det förekommer brister i anslutning mellan golvbrunn och tätskikt.

Ovanstående kan leda till att fukt, mögel och/eller rötelaterade skador kan förekomma/uppstå i anslutning till noterade brister/risker.

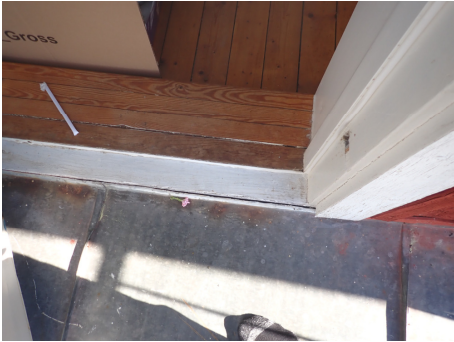
| Balkong: | <p>Plåt mot balkongtröskel sitter otätt.</p> The photograph shows a balcony floor made of wooden planks. A metal railing is visible in the foreground, and a white door or window frame is visible in the background. The floor appears to be slightly uneven or damaged. |
