Uppdragsnummer 22010235  
2025-152

## ÖVERLÅTELSEBESIKTNING

HOV 4:60

Lillängsgatan 16, 740 46 Östervåla

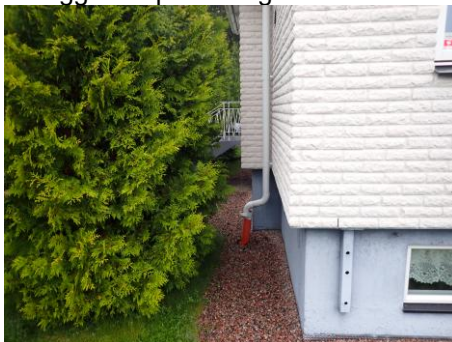
**Mark:**

Närliggande planteringar mot kökssidan.

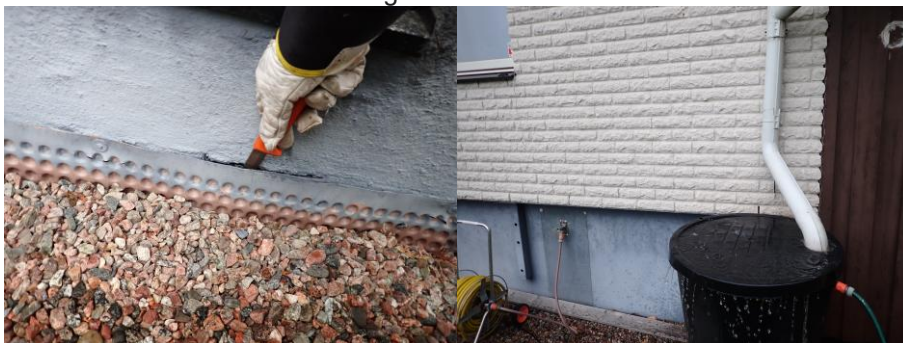
**Grundmur/Hussockel:**

Källare är en känd riskkonstruktion.

Platonmatta för dränering saknar delvis ovanliggande list.

Stuprör mot baksidan leds ej bort.

Risk föreligger för att inklädda delar och/eller trädetaljer samt övrigt organiskt material som ansluter mot golv och väggar (trösklar, limmer, textil, papperstapeter och dylikt) i källaren kan ha/få fukt, mögel och rötrelaterade skador med anledning av normalt förekommande fuktvandring genom grundmurar och golv samt om brister förekommer i dagvattenledningar, dränering och tätskikt. Eventuellt inbyggt/nyttjande av tryckimpregnerat virke i konstruktionen kan leda till kraftig avvikande lukt.

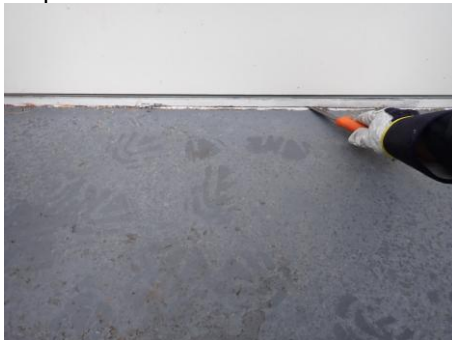
**Fönster/Dörrar:**

Fotplåt saknas under entrédörrens tröskel.

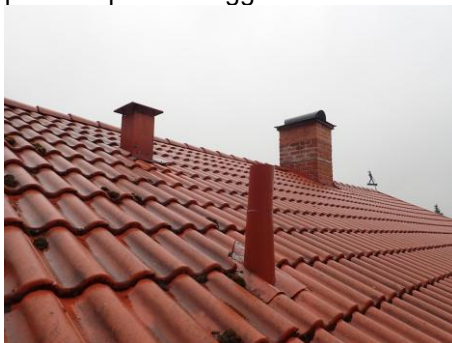
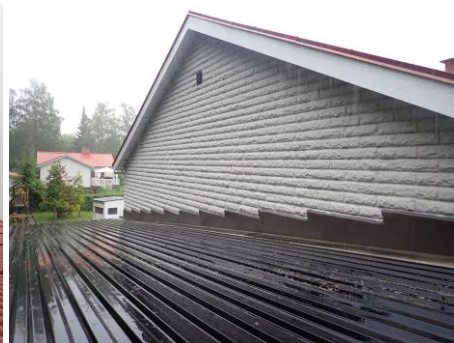
**Yttertak:**

Äldre takplåtar kring takgenomföringar med skeva kanter.

Äldre takplåt med klockspikar och utan underliggande takpapp/råspont för garagedelen.

Mosspåväxt på betongpannorna.

Dåligt tätade/äldre takgenomföringar kan leda till att dagvatten tränger in på vinden vilket i sin tur kan leda till fukt, mögel och/eller rötelaterade skador på underliggande konstruktioner.

Om spikarna som håller fast plåttaket tätar dåligt finns risk för läckage, då underliggande råspont/takpapp saknas finns risk för att skador kan uppkomma vilket i sin tur kan leda till fukt, mögel och/eller rötelaterade problem på underliggande konstruktioner.

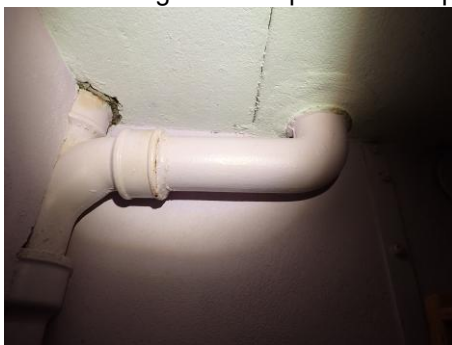
Matkällare:

Mindre läckage noteras på äldre avloppsrör i tak.

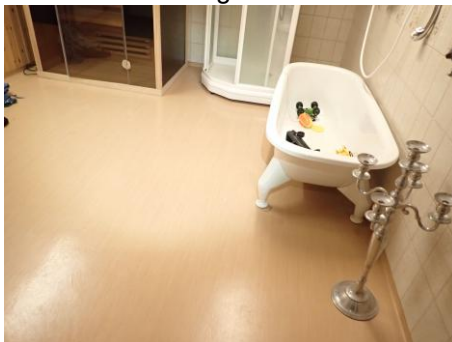
Dusch/badrum/bastu:

Äldre åldersmässigt avskrivet tätskikt (omgivet av betongkonstruktioner).

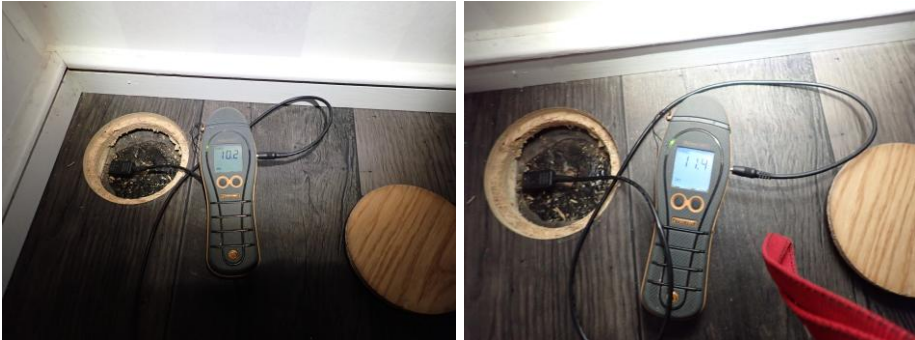
| Vardagsrum 1: | <p><b>Fukt</b><br/>Vid fuktkvotsmätning på golvreglar som ansluter mot betongplatta noterades ett värde av 10-12% FK fuktkvot (FK) indikerar i procent hur mycket vatten finns i materialet i relation till vikten av båda. Fuktkvoten visar förhållandet mellan fukttinhåll i kg och mängden torrt material i kg. Kritiskt värde gällande fuktkvoten ligger vid 17 % för i gran och furuvirke.</p> |

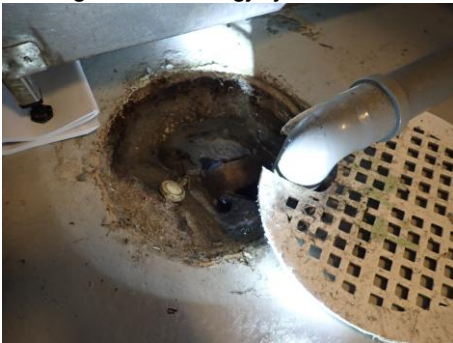
| Pannrum: | <p>Formellt tätskikt saknas (omgivet av betongkonstruktioner).<br/>Äldre golvbrunn av gjutjärnsbrunn med rostangrepp.</p> |
| Tvättstuga: | <p>Formellt tätskikt saknas (omgivet av betongkonstruktioner).<br/>Äldre golvbrunn av gjutjärnsbrunn med rostangrepp.</p> |

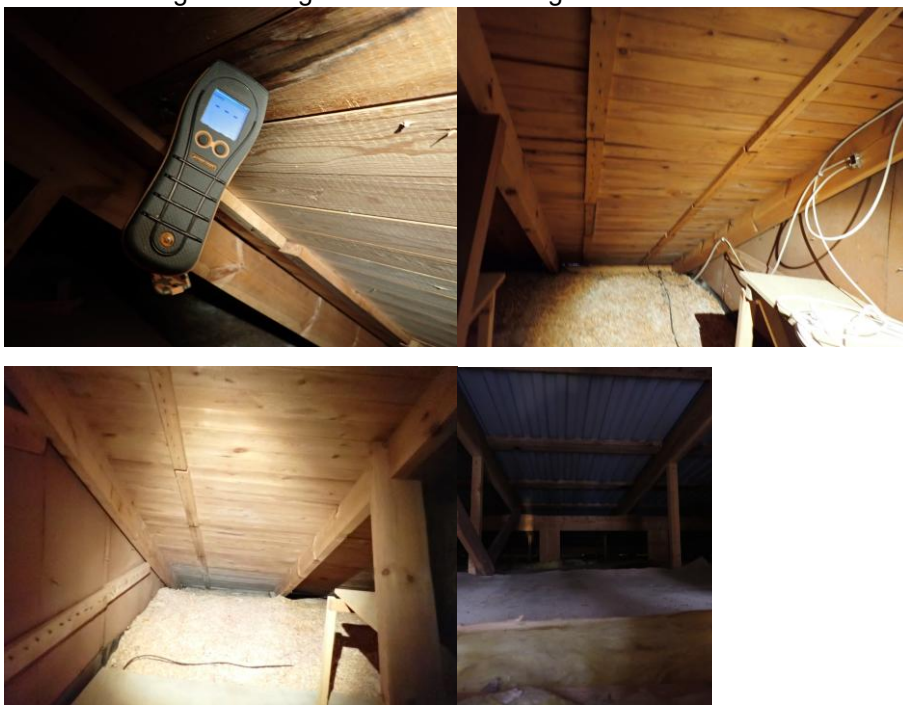
**Vind****2 NOTERINGAR**

Nockvind ovan garagedelen är endast lokalt besiktigad via lucka från gavel.  
Nockvind ovan huvudhuset är besiktigad från landgång.

En del missfärgningar och utslag noteras på råsponen, främst kring takgenomföringar, torra vid besiktningen.

Vid fuktkvotsmätning på takpanel och takstolar noterades ett värde av 9-10% FK Fuktkvot (FK) indikerar i procent hur mycket vatten finns i materialet i relation till vikten av båda. Fuktkvoten visar förhållandet mellan fuktinnehåll i kg och mängden torrt material i kg.
