Uppdragsnummer 22010235  
2025-159

## Utlåtande över ÖVERLÅTELSEBESIKTNING

HEBY 3:51  
Tingsgatan 2, 744 32 Heby

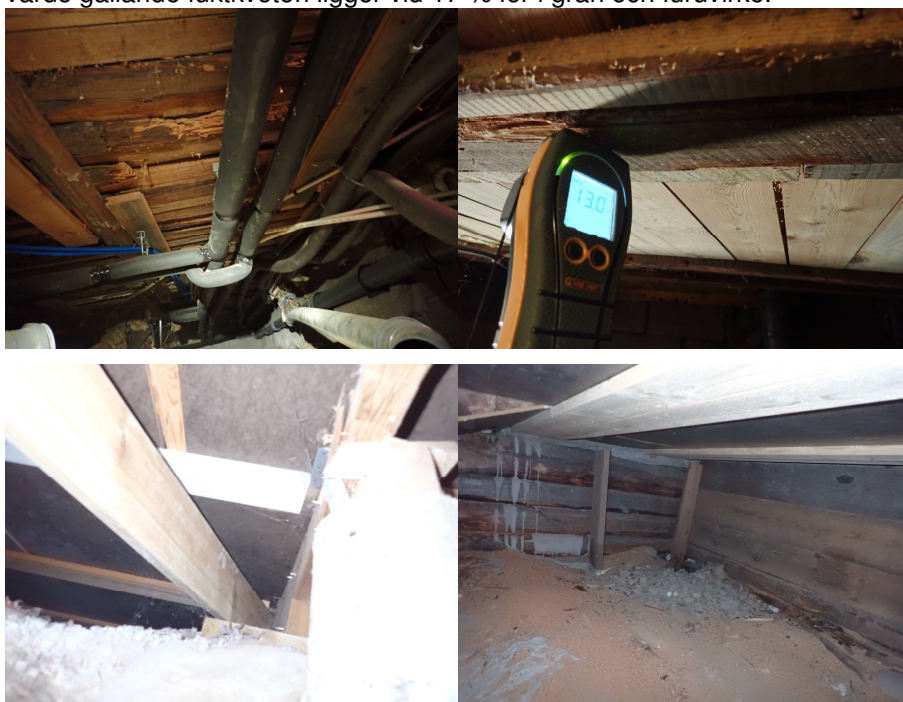
Krypgrund under originalhuset är besiktigad på krypbara delar samt via ventiler, plintgrund under vardagsrum är endast lokalt besiktigad från sidan.

Skadat virke noteras i originaldelen (bedöms som äldre).

Krypgrund är en känd riskkonstruktion.

Formvirke sitter bitvis kvar mot husets grundmurar.

Stuprör leds ej bort via stuprör.

Avlopp är bitvis dåligt klamrade.

Krypgrunder betraktas idag som kända riskkonstruktioner och är en känslig konstruktion ur fuktsynpunkt sett bland annat beroende på årstidsvariationer i temperatur och fuktbelastning från mark. Under de perioder då lufttemperaturen utomhus är högre än i kryputrymmet, kommer varm fuktig luft in i ett kallare utrymme och höjer den relativa luftfuktigheten i kryptrumsutrymmet. Risk för skador föreligger och skador kan uppstå såsom fukt, mögel och rötelaterade skador som möjlig följd. Eventuellt inbyggt/nyttjande av tryckimpregnerat virke i konstruktionen kan leda till kraftig avvikande lukt.

Vid fuktkvotsmätning på syll och trossbottenskivor noterades ett värde av 12-15% FK fuktkvot (FK) indikerar i procent hur mycket vatten finns i materialet i relation till vikten av båda. Fuktkvoten visar förhållandet mellan fukttinnehåll i kg och mängden torrt material i kg. Kritiskt värde gällande fuktkvoten ligger vid 17 % för i gran och furuvirke.

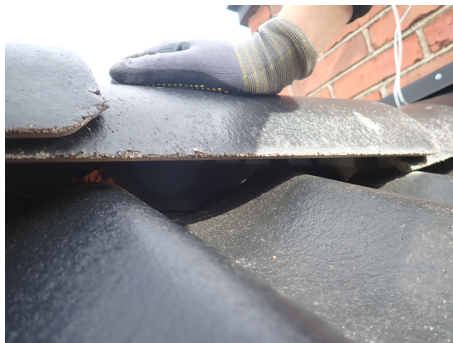
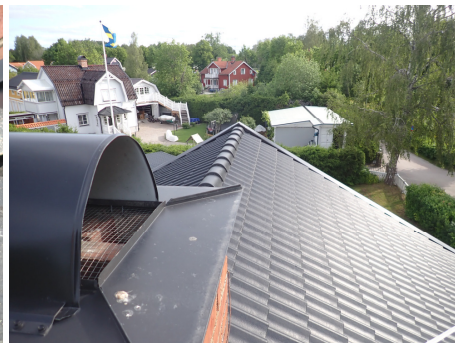
Taket är av säkerhetsskäl endast besiktigad begränsat från markstege vid takfot samt i anslutning till takstegen.

Nockband saknas undernockpannorna.

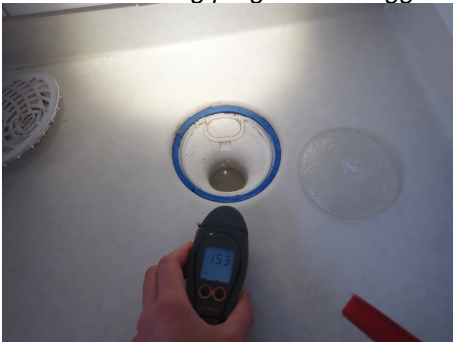
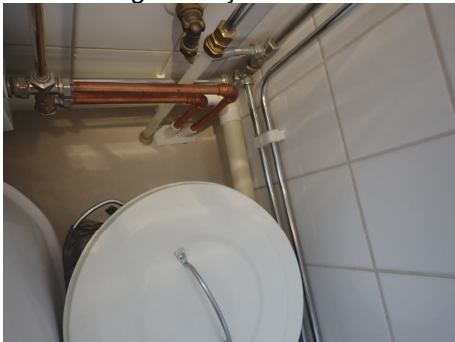
| WC/dusch/tvättstuga: | <p><b>2 NOTERINGAR</b><br/> Flackt/dåligt fall på golvbeläggningen.<br/> Dörr i våtzone 1, placerat nära duschdelen.<br/> Rör genomföringar i golvtätskikt vid fönster och WC.</p> <p><b>3 RISKANALYS</b><br/> Rör genomföringar i våtzone 1 innebär en ökad risk då det är svårt att tätat fullgott runt tappvatten och värmerör.</p> <p>Då det är svårt att få ett tillräckligt fuktskydd mot dörrkarmar i våtrum ökar risken för skador i anslutning till dörrar som är placerade i våtzone 1.</p> <p>Ovanstående kan leda till att fukt, mögel och/eller rötelaterade skador kan förekomma/uppstå i anslutning till noterade brister/risker.</p> <p><i>Vid fuktindikering på golv och väggar noterades inga förhöjda värden.</i></p> <div> </div> |

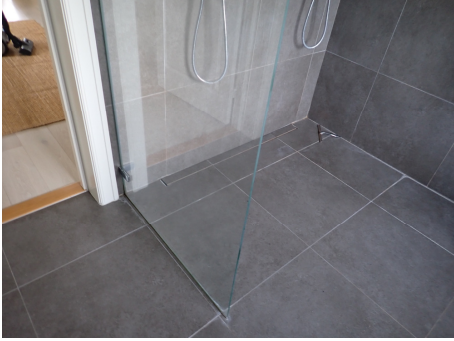
| WC/dusch: | Dörr i våtzon 1, avskilt med duschvägg.<br> |

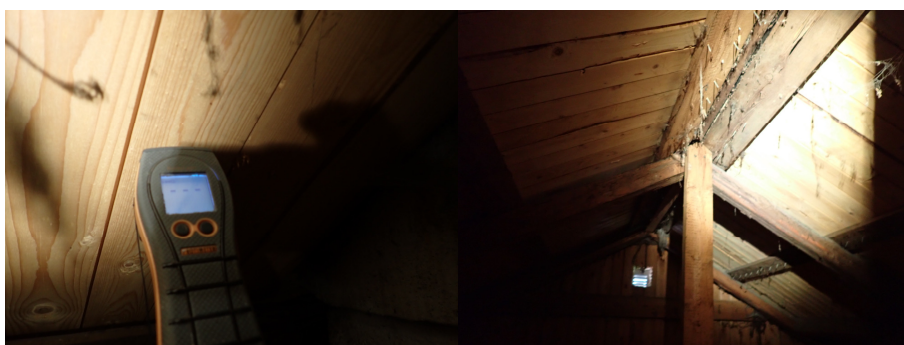
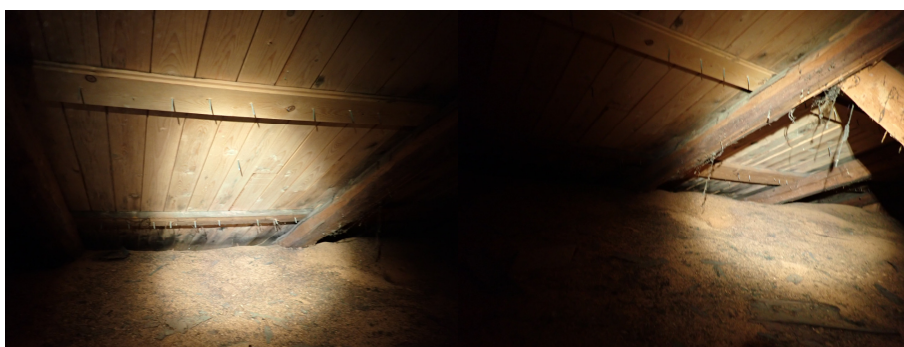
Nockvind är besiktigad

En del missfärgningar noteras ner mot takfot.  
Inklädda snedtak är en känd riskkonstruktion.

Inklädda snedtak är en riskkonstruktion, om ventilationen mellan innertaket och yttertaket är felaktig och/eller bristfällig finns risk för att den varma luften som stiger upp ifrån inomhusmiljön inte kan ventileras bort, luften kondenserar då och kan ge upphov till fukt, mögel och/eller rötrelaterade skador i snedtaken eller på vindarna kring.

Vid fuktkvotsmätning på takpanel och takstolar noterades ett värde av 8-10% FK Fuktkvot (FK) indikerar i procent hur mycket vatten finns i materialet i relation till vikten av båda. Fuktkvoten visar förhållandet mellan fuktinnehåll i kg och mängden torrt material i kg.
