Uppdragsnummer 22010235  
2025-156

## Utlåtande över

## ÖVERLÅTELSEBESIKTNING

ÖSTERVÅLA-LAGBO 3:1  
Staffansbo 111, 740 48 Östervåla

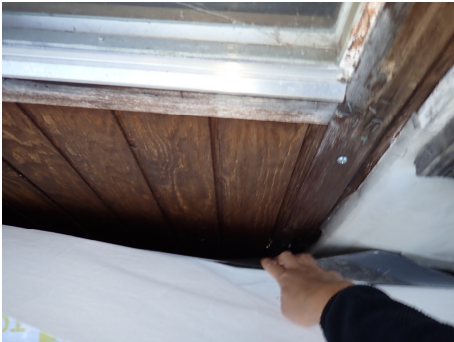
| Fasad: | <p>2 NOTERINGAR</p> <p>Fasadpaneler saknas/är ej färdigställda för del/kring del vid FD balkongdel.</p> <p>3 RISKANALYS</p> <p>Otåta delar/glipor i fasader och runt fönster/dörrar kan leda till att dagvatten tar sig in i bakomliggande konstruktioner och kan då orsaka fukt, mögel och/eller rötelaterade skador.</p> |

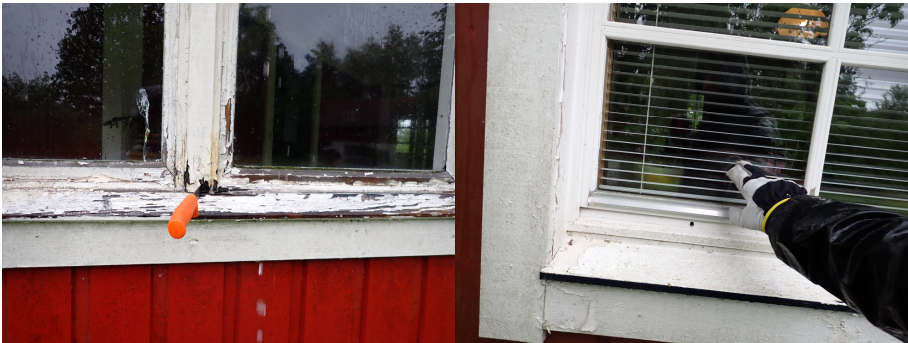
| Fönster/Dörrar: | <p>Äldre isolerglas fönster.</p> <p>Fönsterblecken saknar uppvik på kortsidor.</p> <p>Kraftiga rötskador på fönster mot uterumsdel, mot parkering.</p> |

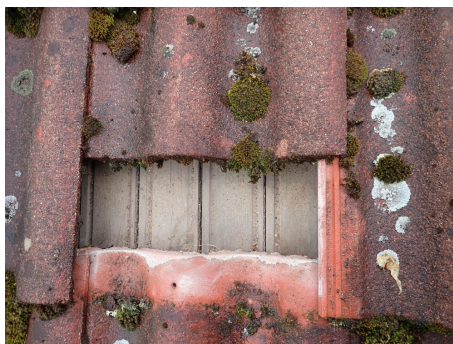
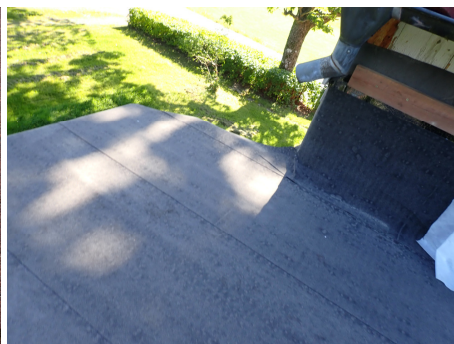
Mosspåväxt på betongpannorna.  
Äldre takplåt kring skorsten med rostangrepp.  
Taket saknar underliggande takpapp.  
Hängrännor och stuprör saknas för låga delen.  
Takpapp ovan låga delen är ej infäst mot fasad/takavslut.  
Kraftiga färgsläpp på vindskivor.  
Rötskador på utstickande material/takfot ovan FD balkong.

Underlagstak med takspons klassas som en svag undertakskonstruktion eftersom taksponsen har ett begränsat fuktmotstånd samt att hyvelsponsen av åldersskäl sitter dåligt vilket ger glipor och risk för att sponsen lossnar och kan därför vid läckage via takbeläggningen orsaka fukt, mögel och/eller rötelaterade skador i underliggande konstruktioner.

Mosspåväxt på tak kan på sikt komma att skada underliggande takkonstruktion med fukt, mögel och/eller rötelaterade skador som möjlig följd.

Äldre takplåtar med rostangrepp kan leda till att dagvatten tränger in på vinden vilket i sin tur kan leda till fukt, mögel och/eller rötelaterade skador på underliggande konstruktioner.

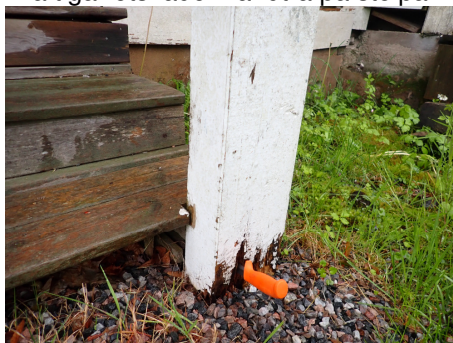
Kraftiga rötskador i ändträ på stolpar för skärmtak vid entré.

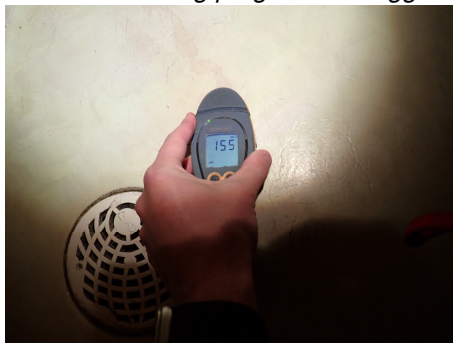
Äldre åldersmässigt avskrivet tätskikt.

Rör genomföringar i golvtätskikt under handfat.

Missfärgningar på väggmatta i duschdelen.

Mattsläpp på vägg och kring golvbrunn.

Klämringen i golvbrunnen är lös.

Då tätskiktet i våtrummet bedöms som åldersmässigt avskrivet samt att ett flertal brister noterades finns risk för att fuktskador kan komma att uppstå i anslutning till noterade brister.

Rör genomföringar i våtzon 1 innebär en ökad risk då det är svårt att täta fullgott runt tappvatten och värmerör.

Lös klämring ökar risken för att vatten kan tränga ner under tätskiktet i anslutning till golvbrunnen.

Ovanstående kan leda till att fukt, mögel och/eller rötelaterade skador kan förekomma/uppstå i anslutning till noterade brister/risker.

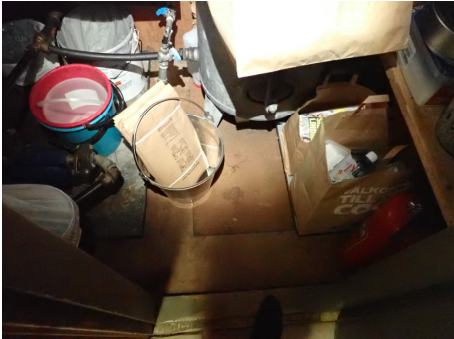
| Vattenrum: | <p>2 NOTERINGAR<br/>Tätskikt saknas i vattenrum.</p> <p>3 RISKANALYS<br/>Avsaknad av tätskikt i vattenrum kan leda till fuktbelastning på oskyddade ytor vid eventuellt läckage på rör eller i maskin med risk för fukt, mögel och/eller rötelaterade skador.</p> |

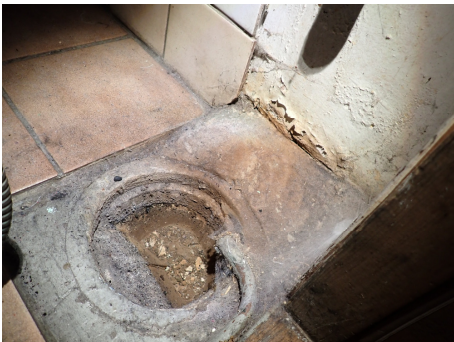
| Pannrumssdel: | <p>2 NOTERINGAR<br/>Tätskikt saknas i pannrumssdelen.</p> <p>3 RISKANALYS<br/>Avsaknad av tätskikt i pannrum kan leda till fuktbelastning på oskyddade ytor vid eventuellt läckage på rör eller i maskin med risk för fukt, mögel och/eller rötelaterade skador.</p> |

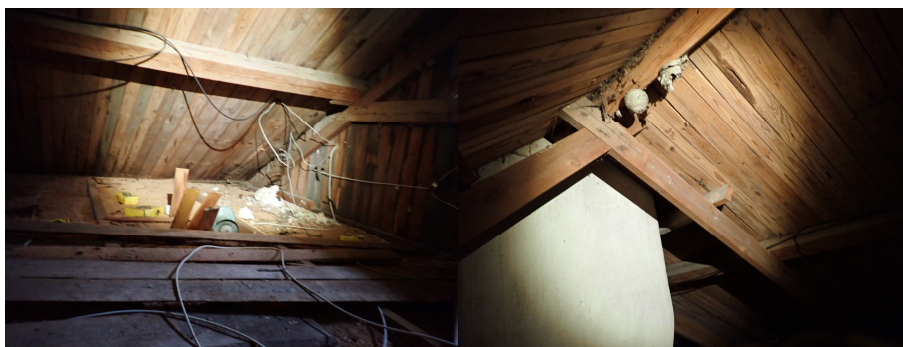
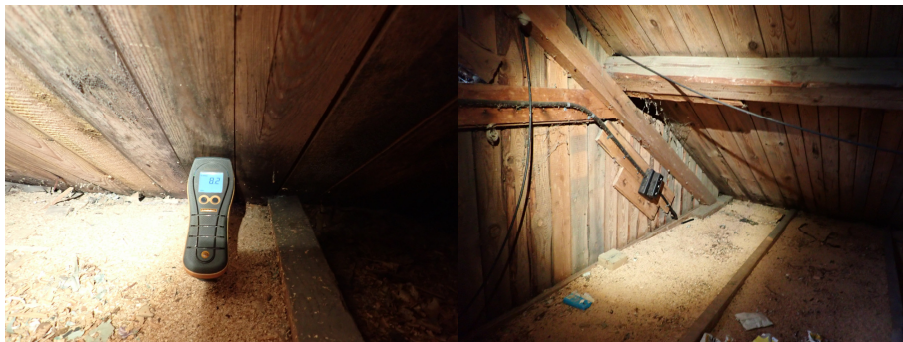
Utslag noteras på partier av råsponten, torra vid besiktningen.

Inklädda snedtak/vindar under låglutande tak är en känd riskkonstruktion.

Inklädda snedtak/vindar under låglutande tak är en riskkonstruktion, om ventilationen mellan innertaket och yttertaket är felaktig och/eller bristfällig finns risk för att den varma luften som stiger upp ifrån inomhusmiljön inte kan ventileras bort, luften kondenserar då och kan ge upphov till fukt, mögel och/eller rötrelaterade skador i snedtaken eller på vindarna kring.

Vid fuktkvotsmätning på takpanel och takstolar noterades ett värde av 8-11% FK Fuktkvot (FK) indikerar i procent hur mycket vatten finns i materialet i relation till vikten av båda. Fuktkvoten visar förhållandet mellan fuktinnehåll i kg och mängden torrt material i kg.
