## Utlåtande över

## ÖVERLÅTELSEBESIKTNING

VÄSTERSÄLJA 1:24

Västersälja 136, 740 48 Östervåla

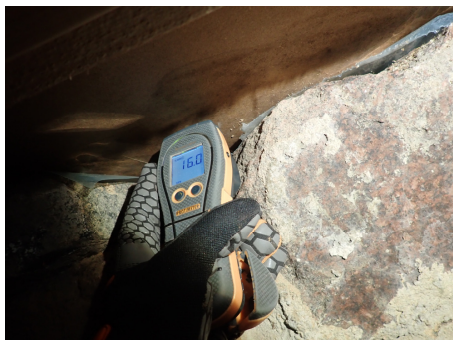
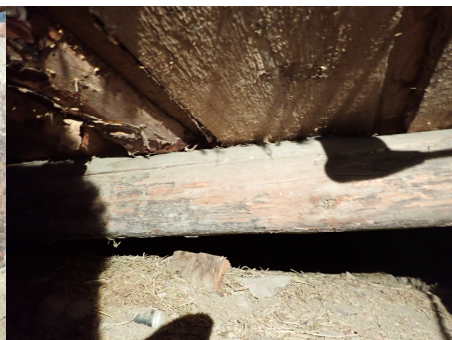
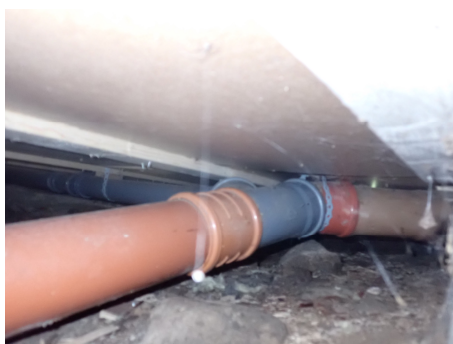
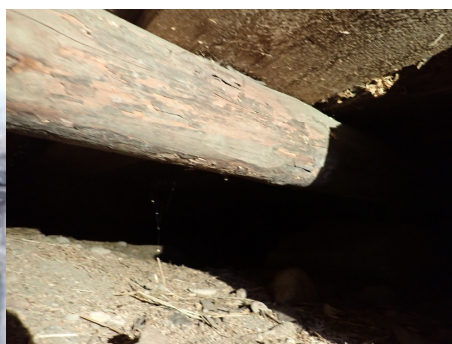
Torpargrund är en känd riskkonstruktion.

Torpargrunden är endast lokalt besiktigad via 2st grundmursventiler samt i råkållardelen.

Torpargrunder betraktas idag som kända riskkonstruktioner och är en känslig konstruktion ur fuktsynpunkt sett bland annat beroende på årstidsvariationer i temperatur och fuktbelastning från mark. Under de perioder då lufttemperaturen utomhus är högre än i grundutrymmet, kommer varm fuktig luft in i ett kallare utrymme och höjer den relativa luftfuktigheten i utrymmet. Torpargrunden är även mer utsatt vid syllar då syllpapp oftast saknas samt att dagvatten kan leta sig in på syllen via grundmuren. Risk för skador föreligger och skador kan uppstå såsom fukt, mögel och rötrelaterade skador som möjlig följd.

Om besiktning av husets grundläggning ska kunna utföras måste luckor till grunden tas upp, eventuella fel som hittas ska utredas och åtgärdas av fackman.

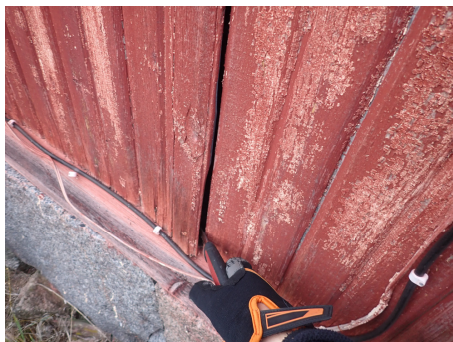
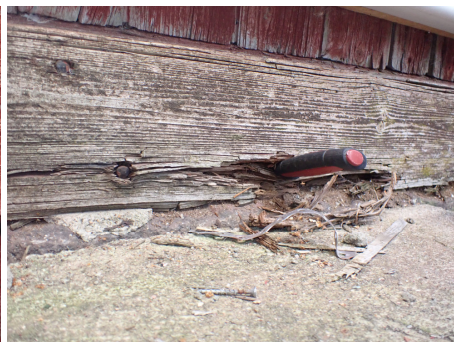
Fasadpaneler är allmänt färgflagnade.  
På partier är träpanelen snedvriden/otät.  
Otätt in kring värmepumpsgenomföringar i fasad mot pannrum.

Otätta delar/glipor i fasader kan leda till att dagvatten tar sig in i bakomliggande konstruktioner och kan då orsaka fukt, mögel och/eller rötrelaterade skador.

Rötskada på syllstock mot altandel.

Syllstockens skada ska utredas dess omfattning klarläggas för att sedan åtgärdas, orsaken ska sedan åtgärdas.

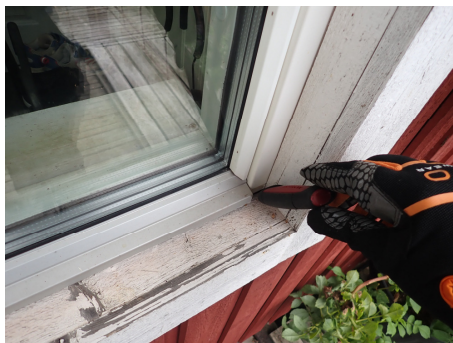
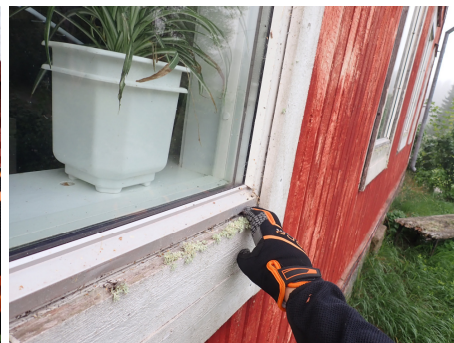
Fönsterbleck saknas på fönster.

Otätta delar/glipor vid fönster kan leda till att dagvatten tar sig in i bakomliggande konstruktioner och kan då orsaka fukt, mögel och/eller rötrelaterade skador.

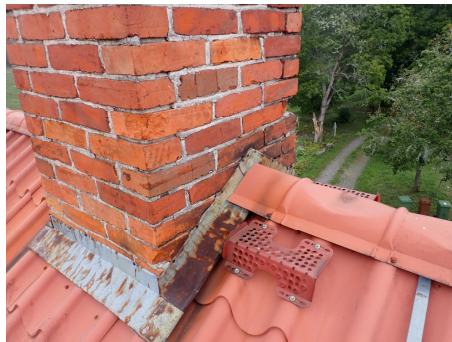
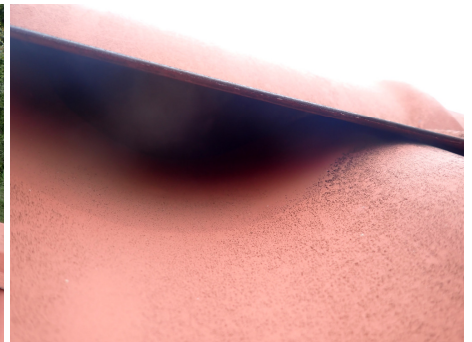
Äldre plåt kring skorsten med rostangrepp.

Nockband saknas undernockplåten.

Hängrännor och stuprör saknas på delar av huset.

Underlagstak av boardskivor klassas som en svag undertakskonstruktion.

Äldre takplåt med rostangrepp kan leda till att dagvatten tränger in på vinden vilket i sin tur kan leda till fukt, mögel och/eller rötelaterade skador på underliggande konstruktioner.

Avsaknad avnockband kan leda till fukt inslag in undernockpannorna samt inträngning av löv mm under takpannorna.

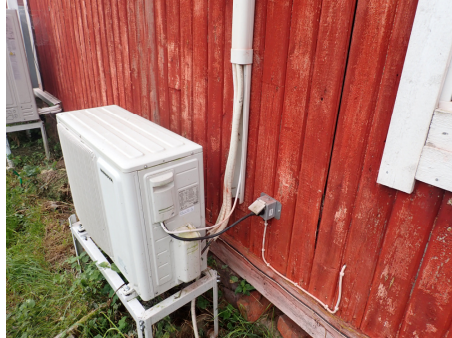
Isolering/skydd saknas på delar av värmepumpsrör.

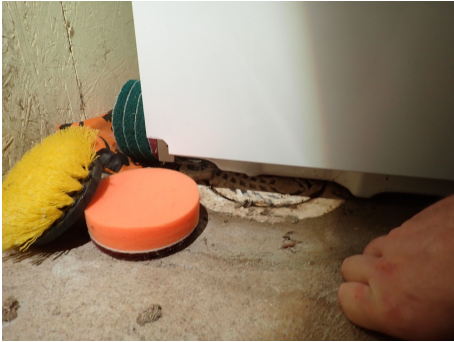
| Pannrum: | <p>2 NOTERINGAR</p> <p>Tätskikt saknas i pannrumsdel (golvbrunn finns).</p> <p>3 RISKANALYS</p> <p>Avsaknad av tätskikt i pannrum kan leda till fuktbelastning på oskyddade ytor vid eventuellt läckage på rör eller i maskin samt även om golvbrunnen får stopp.</p> |

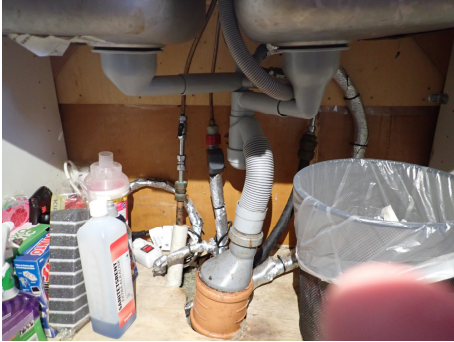
| Kök/matplats: | <p>2 NOTERINGAR</p> <p>Tät botten saknas i diskbänkskåpet.</p> <p>Spillskydd saknas under kyl/frys.</p> |

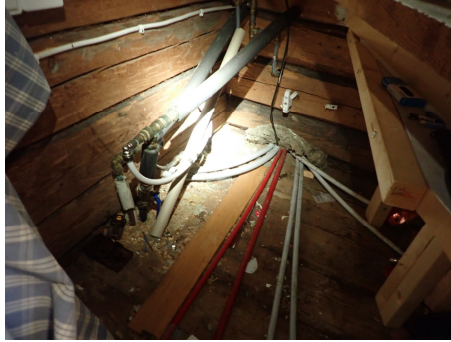
Tätskikt/fuktlarm saknas kring rör i del under trappa.

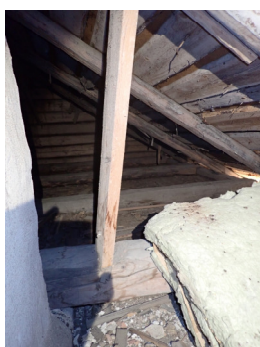
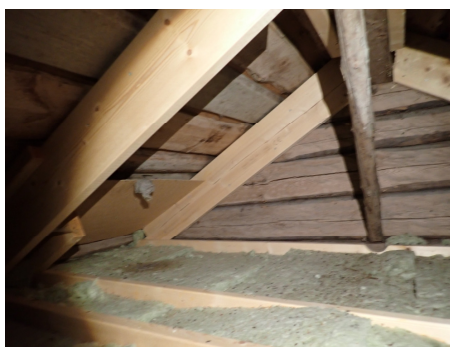
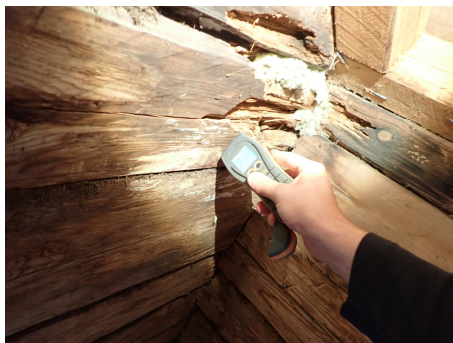
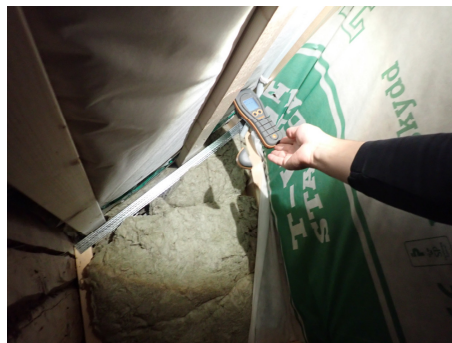
En del utslag noteras på boardskivor kring murstock, torrt vid besiktningen.  
Utslag noteras i isolering/ångbroms ovan WC/dusch, torrt vid besiktningen.  
Skada på stomme noteras ovan sovrum 1, torrt vid besiktningen och bedöms som äldre.

Isolering saknas ovan sovrum 2, samt är isoleringen dåligt utlagd ovan allrum.

Vid fuktkvotsmätning på takpanel och takstolar noterades ett värde av 10-12% FK Fuktkvot (FK) indikerar i procent hur mycket vatten finns i materialet i relation till vikten av båda. Fuktkvoten visar förhållandet mellan fuktinnehåll i kg och mängden torrt material i kg.
