2025-09-16

Uppdragsnummer 22010235  
2025-226

## ÖVERLÅTELSEBESIKTNING

HUDDUNGE PRÄSTGÅRD 8:1  
Sillbo 313, 744 92 Huddungeby

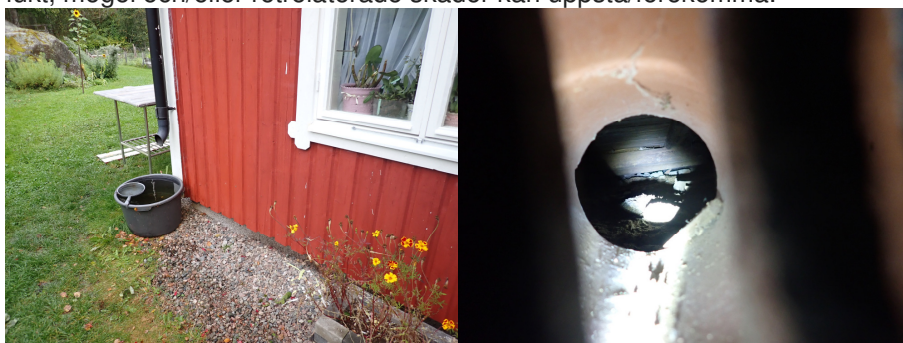
Torpargrunden är endast lokalt kontrollerad in via 3st grundmursventiler på originalhuset.

Torpargrund är en känd riskkonstruktion.

Äldre betongplatta på mark för utbyggnaden (1984).

Stuprör leds ej av/bort från husets grundläggningar.

Avfrostningsvatten från luft/luftvärmepump leds ej bort.

Torpargrunder betraktas idag som kända riskkonstruktioner och är en känslig konstruktion ur fuktsynpunkt sett bland annat beroende på årstidsvariationer i temperatur och fuktbelastning från mark. Under de perioder då lufttemperaturen utomhus är högre än i grundutrymmet, kommer varm fuktig luft in i ett kallare utrymme och höjer den relativa luftfuktigheten i utrymmet. Torpargrunden är även mer utsatt vid syllar då syllpapp oftast saknas samt att dagvatten kan leta sig in på syllan via grundmuren. Risk för skador föreligger och skador kan uppstå såsom fukt, mögel och rötrelaterade skador som möjlig följd.

Äldre plattor på mark, är en risk om brister föreligger i underliggande kapilärbrytande skikt (grusfyllning) dagvatten och/eller dränering. Av åldersskäl ökar risken för att ovanstående kan ha brister med ökad risk för att fukt, mögel och/eller rötrelaterade skador kan uppstå/förekomma.

Om besiktning av husets originalgrundläggning ska kunna utföras måste luckor till grunden tas upp, eventuella fel som hittas ska utredas och åtgärdas av fackman.

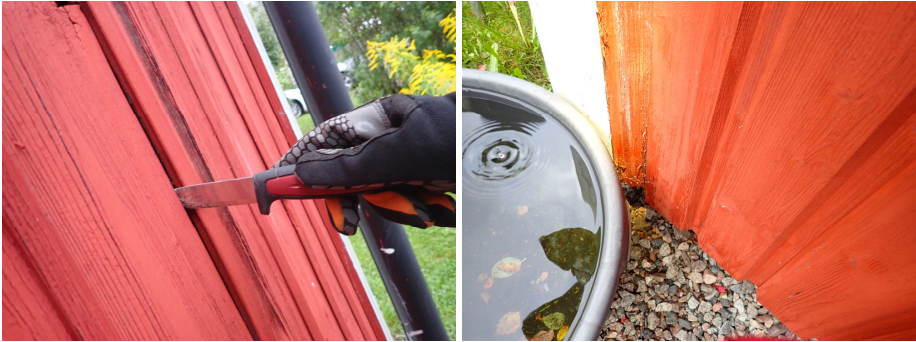
| <b>Fasad:</b> | <p>2 NOTERINGAR</p> <p>Fasadpaneler i söderläge har lättare torrsprickor.<br/>Panelbräda utanför kök är otätt/snedvriden.<br/>Utslag på fasadpaneler intill regn tunna utanför sovrum 2.</p> |

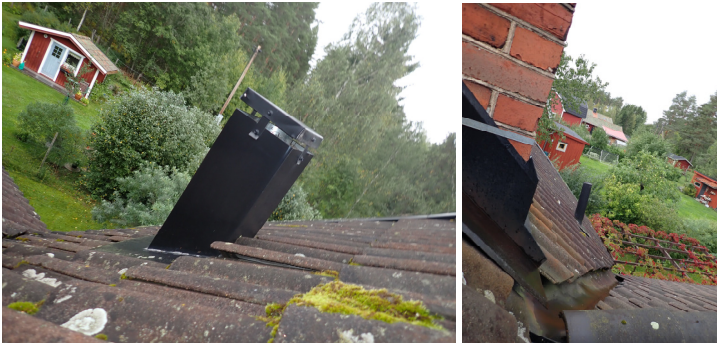
| <b>Yttertak:</b> | <p>Taket är av säkerhetsskäl endast besiktigad begränsat från markstege vid takfot samt i anslutning till takstegen.</p> <p>2 NOTERINGAR</p> <p>Mosspåväxt på betongpannor mot skuggsidor.<br/>Huv för köksventilation är låg (kort avstånd mellan rör och ovanliggande huv).<br/>Se kommentarer på vind.</p> <p>3 RISKANALYS</p> <p>Ventilationshuvvar som ligger tätt ner mot underliggande kanalarör ger en risk för att kondensvatten tränger ner tillbaka in mot röret och in på vinden, med risk för fukt, mögel och/eller rötrelaterade skador.</p> |

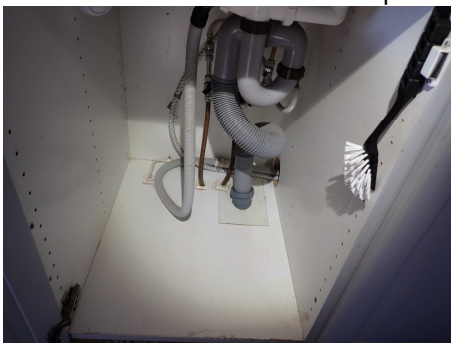
Tät botten saknas i diskbänkskåpet.

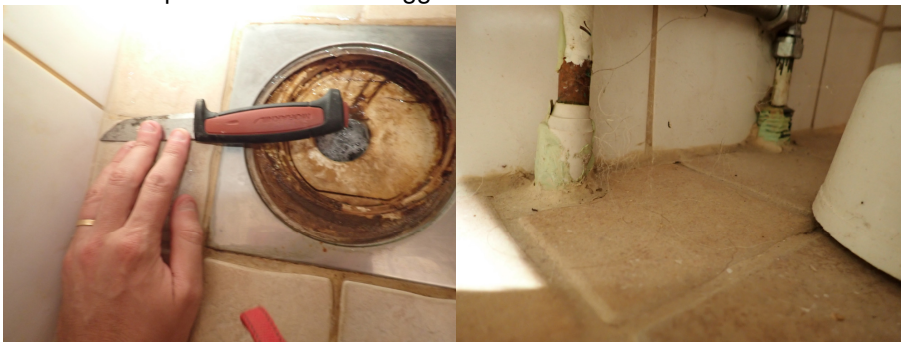
Rör genomföringar i golvtätskikt.

Golvbrunn är placerad för nära vägg.

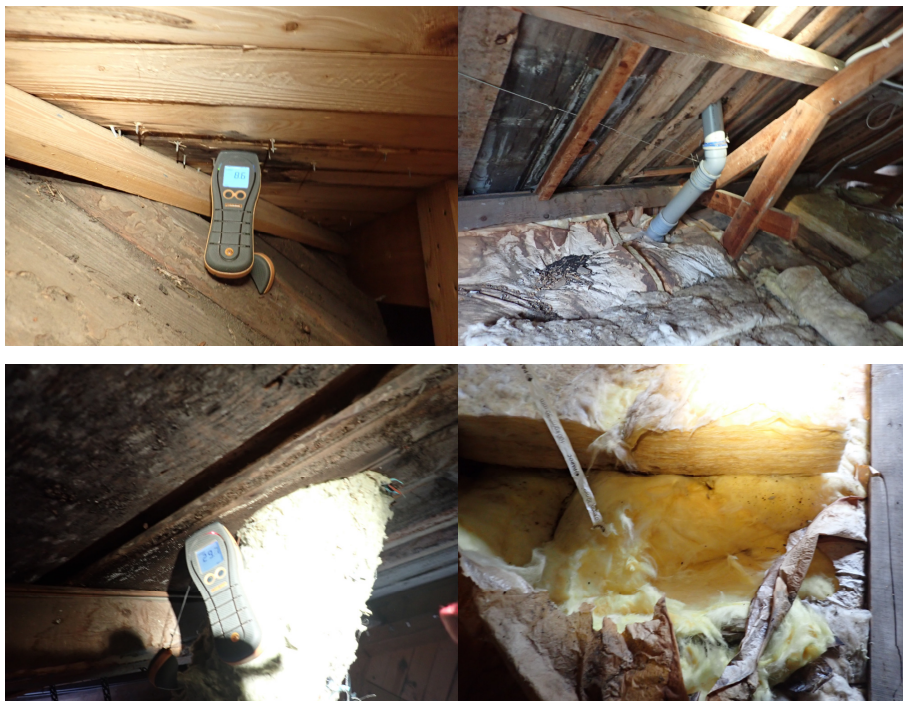
Utslag noteras i takvinkel i brytning mellan gamla och utbyggda delen, torrt vid besiktningen och bedöms som äldre.

Avloppsventilationen är dåligt klamrad/ej fastsatt.

Utslag noteras på äldre takspont på originalvinden, torrt vid besiktningen och bedöms som äldre.

Fuktig råspont noteras kring takgenomföring för köksventilation samt noteras fukt i första lagret av isoleringen under.

Vid fuktkvotsmätning på takpanel och takstolar noterades ett värde av 8-10% FK Fuktkvot (FK) indikerar i procent hur mycket vatten finns i materialet i relation till vikten av båda. Fuktkvoten visar förhållandet mellan fuktinnehåll i kg och mängden torrt material i kg.

Ventilationshuven på taket ska åtgärdas (åtgärd kommer göras av säljaren).
