Uppdragsnummer 22010235  
2025-253

## ÖVERLÅTELSEBESIKTNING

NORA PRÄSTGÅRD 3:6  
Fingals Väg 12, 740 45 Tärnsjö

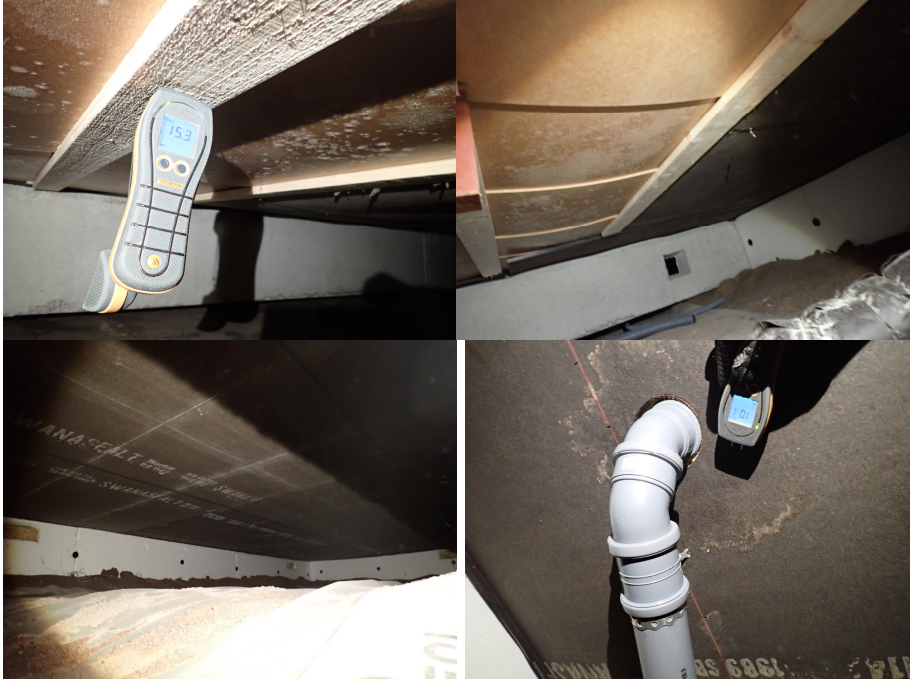
| Grundmur/Hussockel: | <p>2 NOTERINGAR</p> <p>Krypgrund är en känd riskkonstruktion.<br/>Krypgrundens grundmursventiler är igensatta av isolering.<br/>Avloppen i grunden är dåligt klamrade/fastsatta.<br/>Markplasten i grunden täcker dåligt ut mot kanter/har glidit ner.<br/>Påväxt/mögel noteras på parti med masonitskivor under mittdelen av huset.<br/>Fuktros kring golvbrunnsavlopp under WC/dusch 1, torr vid besiktningen.</p> <p>3 RISKANALYS</p> <p>Krypgrunder betraktas idag som kända riskkonstruktioner och är en känslig konstruktion ur fuktsynpunkt sett bland annat beroende på årstidsvariationer i temperatur och fuktbelastning från mark. Under de perioder då lufttemperaturen utomhus är högre än i kryputrymmet, kommer varm fuktig luft in i ett kallare utrymme och höjer den relativa luftfuktigheten i krypgrundsutrymmet. Risk för skador föreligger och skador kan uppstå såsom fukt, mögel och rötelaterade skador som möjlig följd.</p> <p>Den påväxt/mögel som noteras i del av grunden ska hållas under uppsikt om omfattningen ökar ska utredning av åtgärd göras, krypgrundens idag igensatta ventiler ska övervägas att öppnas upp för bättre ventilation.</p> <p>Fukt</p> <p>Vid fuktkvotsmätning på trossbottensskivor och syll noterades ett värde av 12-16% FK fuktkvot (FK) indikerar i procent hur mycket vatten finns i materialet i relation till vikten av båda. Fuktkvoten visar förhållandet mellan fuktinnehåll i kg och mängden torrt material i kg. Kritiskt värde gällande fuktkvoten ligger vid 17 % för i gran och furuvirke.</p> <div></div> |

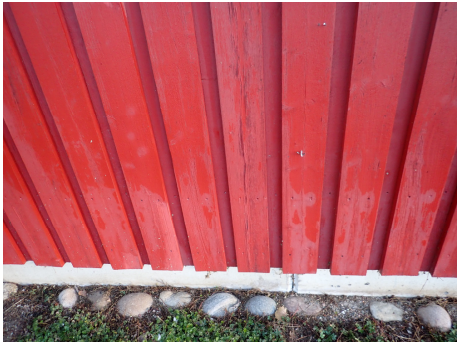
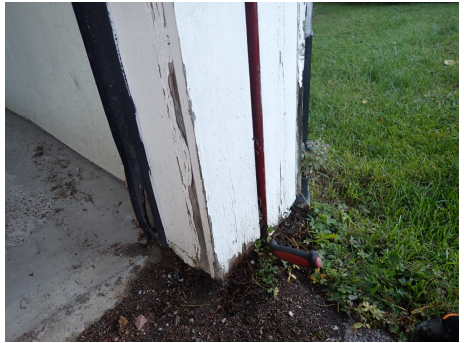
| <b>Fasad:</b> | <p>2 NOTERINGAR</p> <p>Fasadpaneler mot entrésidan har lättare torrsprickor.<br/>Rötskador på fasadknutar kring garageport.</p> <div data-bbox="563 295 1489 636"></div> |

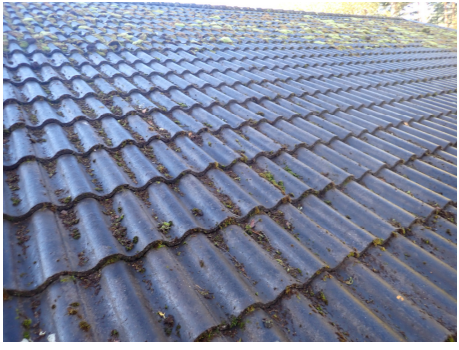
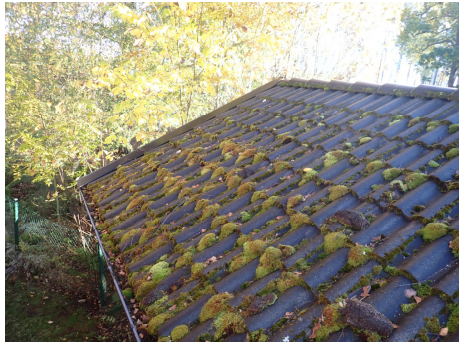
| <b>Yttertak:</b> | <p>Taket är av säkerhetsskäl endast besiktigad begränsat från markstege vid takfot då takstegar saknas.</p> <p>2 NOTERINGAR</p> <p>Underlagstak av takboard klassas som en svag undertakskonstruktion.<br/>Kraftig mosspåväxt på betongpannorna mot skuggsidor (åtgärd pågår).</p> <p>3 RISKANALYS</p> <p>Huset har undertak av takboard. Det är känt att takboard är relativt fuktkänslig och att det ofta uppträder missfärgningar/fuktfläckar på grund av att snö/regn kan leta sig in under plåtbeslag och takpannor vid hårda vindlaster eller trasiga takpannor och brister vid takplåtar. Om så är fallet kan detta orsaka fukt, mögel och/eller rötelaterade skador i underliggande konstruktioner. Det rekommenderas att kontinuerlig och löpande kontroll sker av tak och vindsutrymmena för att säkerställa att förhållandena inte förändras/förvärras.</p> <div data-bbox="563 1220 1489 1568"></div> |

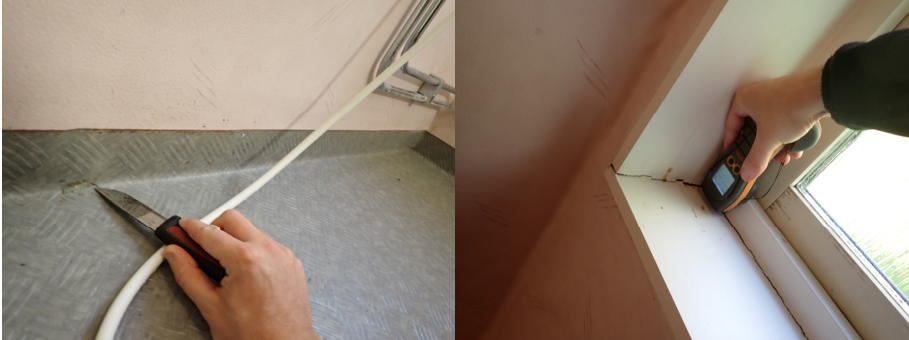
| WC/dusch 1: | <p><b>2 NOTERINGAR</b><br/>Stötskada/hål i plastmatta i golv/väggvinkel i duschdelen.<br/>Fönster i våtzon 1, släpp och svällskador på fönstersmygar/brädor.</p> <p><b>3 RISKANALYS</b><br/>Otäta delar/hål i tätskikt speciellt i duschzon ger en stor risk för läckage ut under våtrumets tätskikt om området vatten begjuts vilket ger en risk för fukt, mögel och/eller rötelaterade skador.</p> <p>Då det är svårt att få ett tillräckligt fuktskydd mot fönsterkarmar i våtrum ökar risken för skador i anslutning till fönster som är placerade i våtzon 1.</p> <p><i>Vid fuktindikering på golv och väggar noterades inga förhöjda värden.</i></p> |

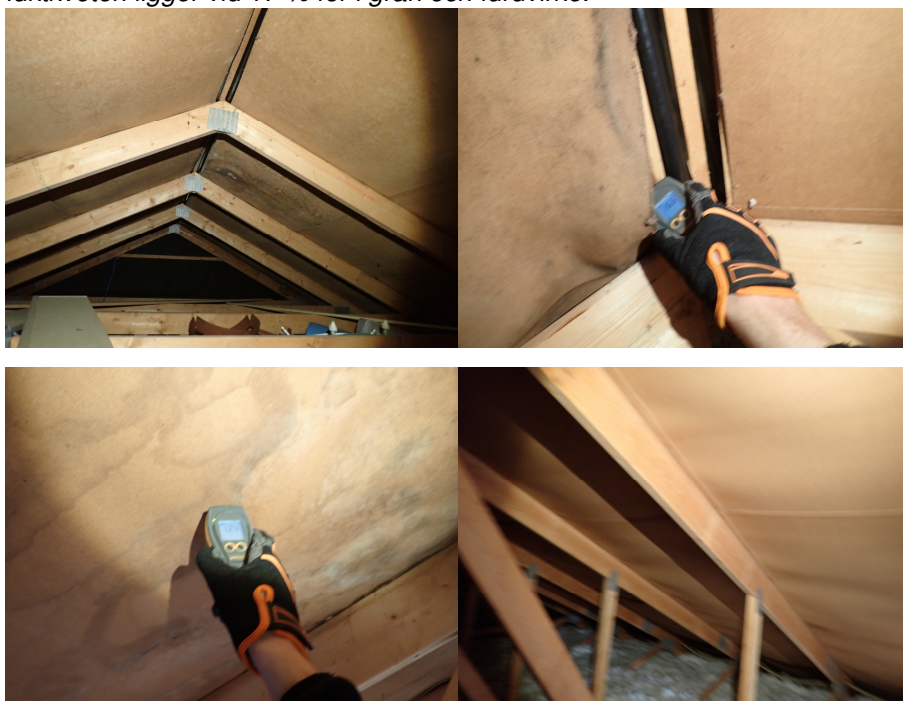
**2 NOTERINGAR**

Fuktrosor noteras på flertalet boardskivor.  
Boardskivor är på flera punkter snedvridna/glipar.  
(för ovan se kommentarer om yttertaket).

*Vid fuktkvotsmätning på takpanel och takstolar noterades ett värde av 14-16% FK Fuktkvot (FK) indikerar i procent hur mycket vatten finns i materialet i relation till vikten av båda. Fuktkvoten visar förhållandet mellan fukttinhåll i kg och mängden torrt material i kg. Kritiskt värde gällande fuktkvoten ligger vid 17 % för i gran och furuvirke.*
