2026-02-23

Uppdragsnummer 22010235  
2026-034

## ÖVERLÅTELSEBESIKTNING

HEBY NORA PRÄSTGÅRD 2:149  
Egnahemsvägen 10, 740 45 Tärnsjö

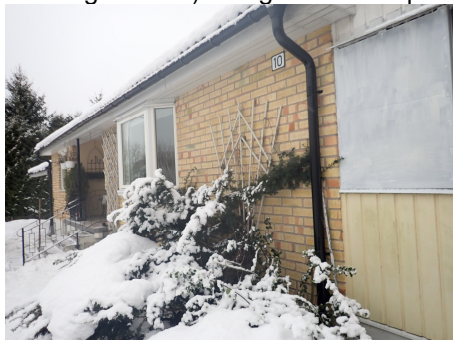
**Mark:**

Närliggande planteringar mot entré och baksida.

Närliggande planteringar kan komma att påverka grundkonstruktioner och fasader negativt då rötter underminerar grundkonstruktioner (med risk för sättningsskador) och grenar sliter på fasadstenar.

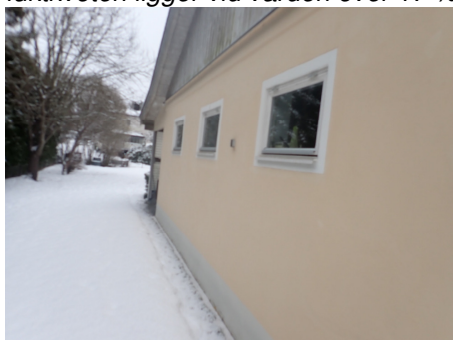
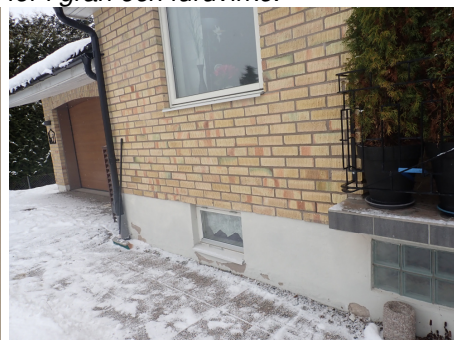
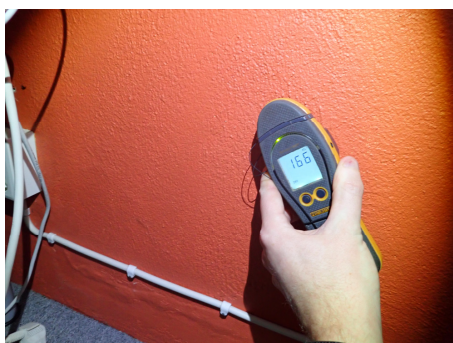
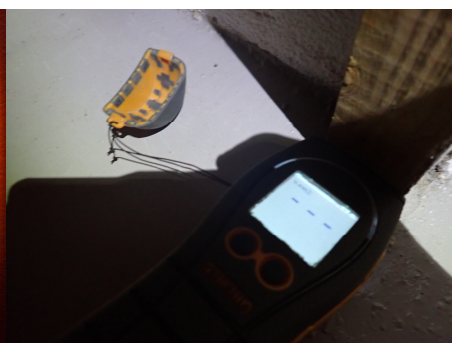
**Grundmur/Hussockel:**

Källare är en känd riskkonstruktion.

Putssläpp på källarmur mot parkering/ingång.

Dräneringslist ligger bitvis ovan mark, (mot garagets långsida).

Risk föreligger för att trädetaljer samt övrigt organiskt material som ansluter eller ansluts mot golv och väggar (trösklar, limmer, textil, papperstapeter och dylikt) i nederplanet ha/få fukt, mögel och rötrelaterade skador med anledning av normalt förekommande fuktvandring genom grundmurar och golv samt om brister förekommer i dagvattenledningar, dränering och tätskikt.

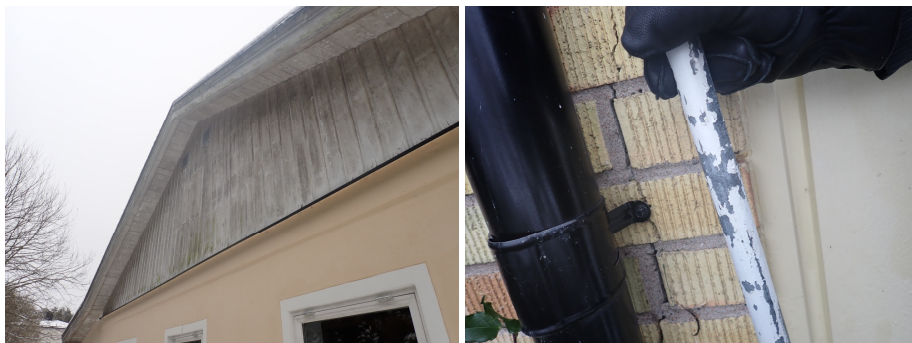
**Fasad:**

Färgsläpp och algpåväxt på fasadpaneler (på gavelspets ovan garagedelen).  
Rörelsespricka i tegelfasad på gavel mot uterum (mot vägsidan).  
Kraftiga färgsläpp och torrsprickor på fasadpaneler för uterum.

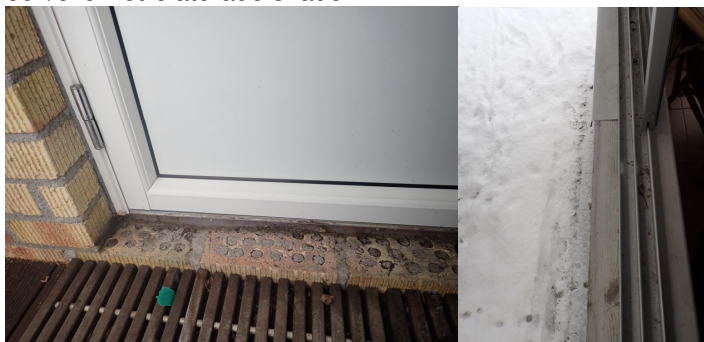
**Dörrar/Fönster:**

Fotplåt/tröskelbräda under altandörr mot baksidan är lös/otät.  
Fönsterbleck saknas delvis på uterummet.

Otätta delar/glipor i fasader och runt fönster/dörrar kan leda till att dagvatten tar sig in i bakomliggande konstruktioner och kan då orsaka fukt, mögel och/eller rötelaterade skador.

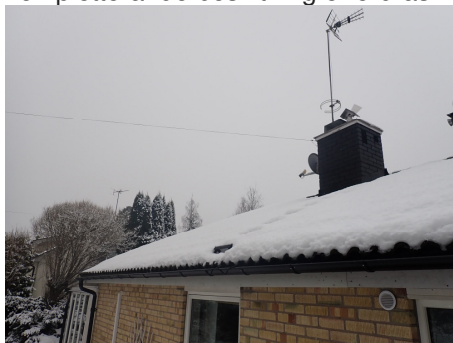
**Yttertak:**

Taktytor var snötäckta och besiktning av tak var inte möjligt att utföra, kompletterande besiktning erfordras när snötäcket är borta.

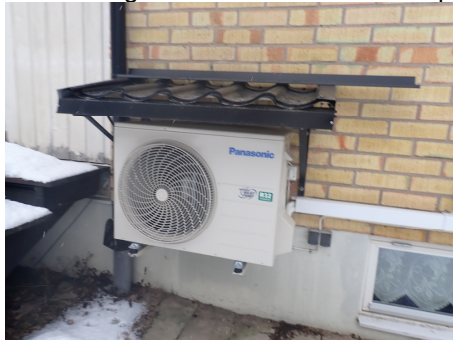
**Övrigt:**

Avfrostningsvatten från luft/luftvärmepump leds ej bort.

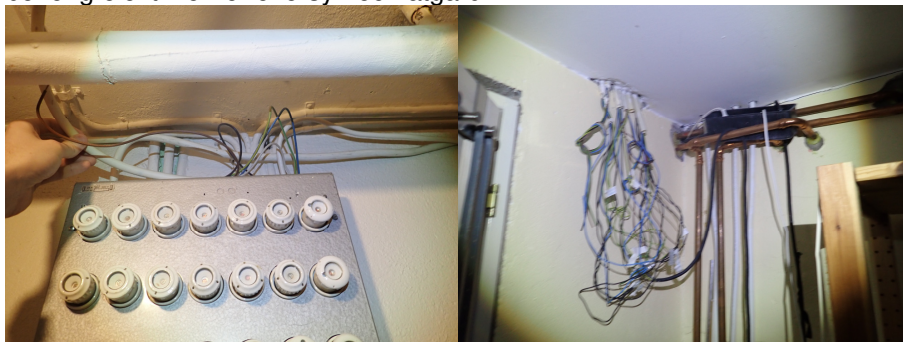
Äldre VVS installationer förekommer i husets källare. Kontakt med fackman rekommenderas för översyn och eventuellt utbyte.

El anläggningen är bitvis ej färdigställd och delvis äldre, kontakt ska tas med behörig elektriker för översyn och åtgärd.

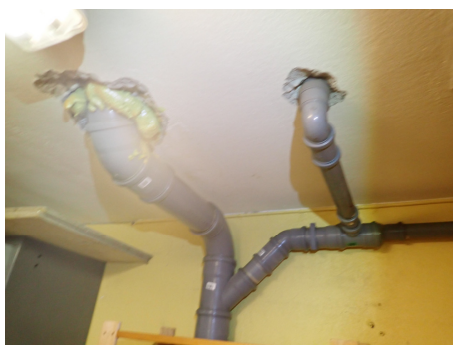
FD Garage

Avlopp i tak är dåligt klamrade.

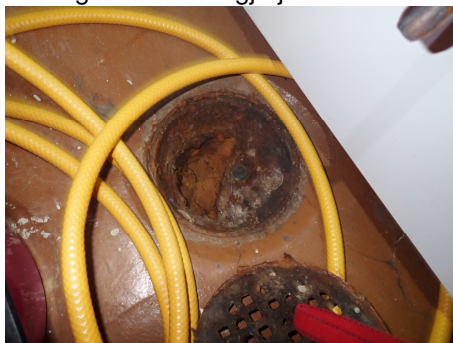
Pannrum:

Formellt tätskikt saknas (omgivet av betongkonstruktioner).  
Äldre golvbrunn av gjutjärn med rostangrepp.

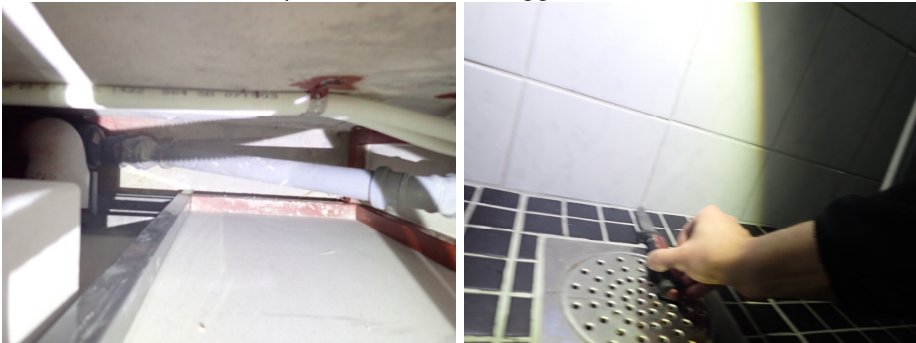
| Tvättstuga: | Formellt tätskikt saknas (omgivet av betongkonstruktioner).<br>Äldre golvbrunn av gjutjärn med rostangrepp.<br>Självdraagsventilation i våtrum. |
| WC/dusch/badrum: | Tätskikt saknas i inbyggd WC-cistern (omgivet av betongkonstruktioner).<br>Golvbrunn vid dusch är placerad för nära väggen.<br> |

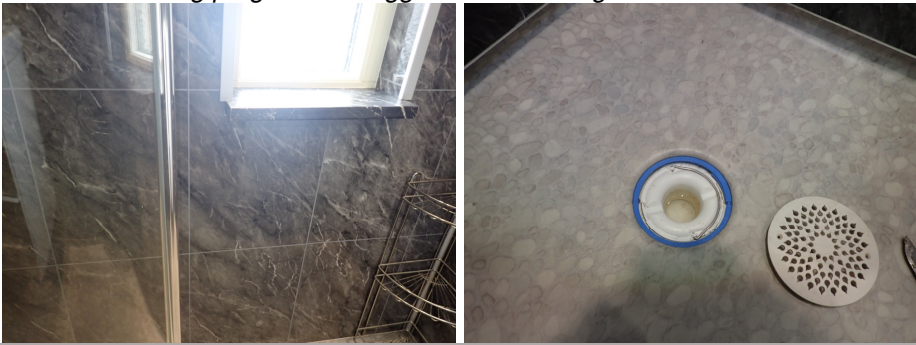
| WC/dusch: | Fönster placerat i våtzon 1 (avskilt med duschvägg).<br><i>Vid fuktindikering på golv och väggar noterades inga avvikande värden.</i><br> |

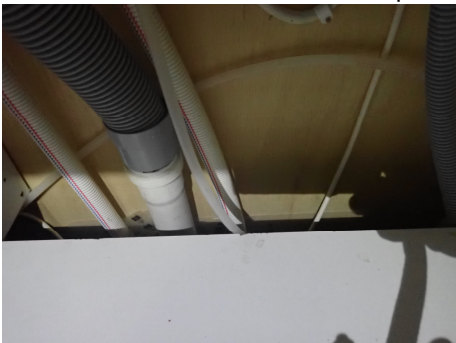
| Kök/matplats: | Tät botten saknas i diskbänksskåpet.<br> |

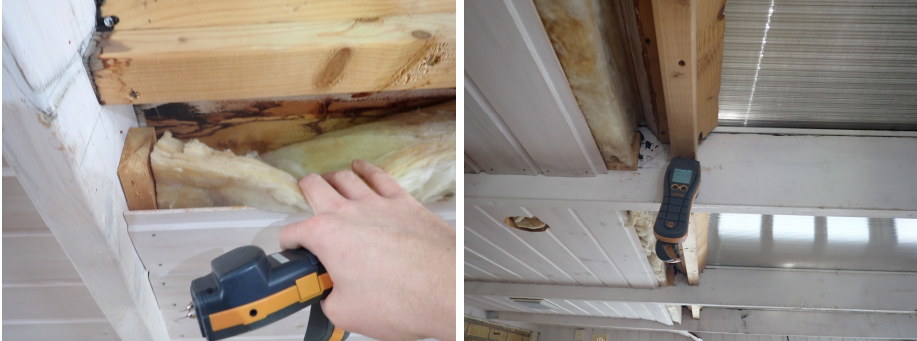
| Uterum: | <p>Taket är delvis isolerat, luftspalt saknas mellan isolering och yttertak.<br/>Fuktrosor noteras på träreglar (torra vid besiktningen).</p> |

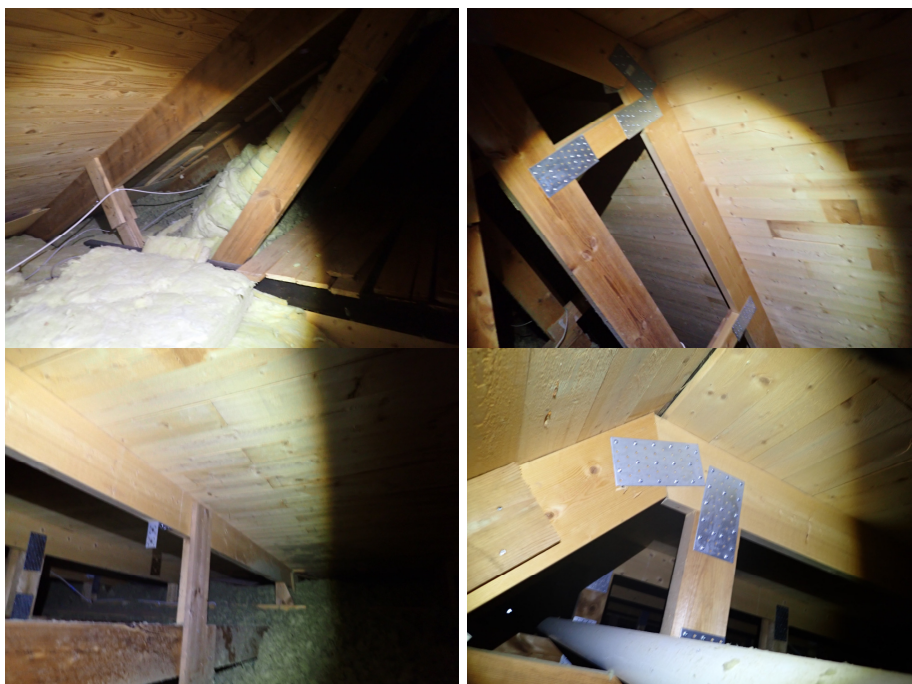
## Vind

Nockvindar är besiktigad från landgång.
