2026-02-06

Uppdragsnummer 22010235  
2026-020

## ÖVERLÅTELSEBESIKTNING

NORA PRÄSTGÅRD 2:158  
Norra Storgatan 59, 740 45 Tärnsjö

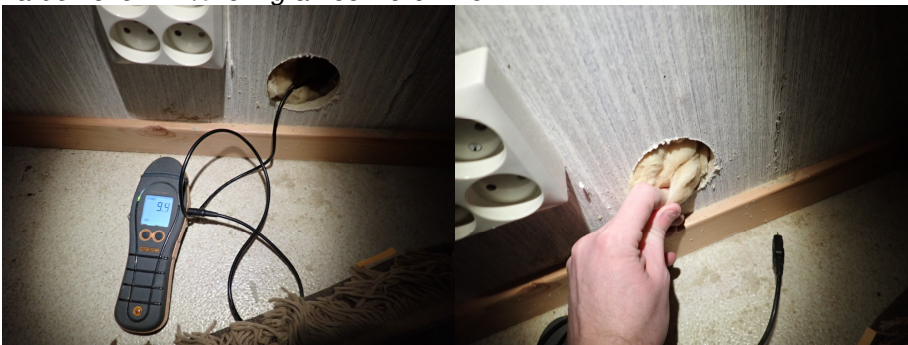
| <b>Grundmur/Hussockel:</b> | <p>Källare är en känd riskkonstruktion. Äldre utvändig dränering.</p> <p><b>Riskanalys</b><br/>Risk föreligger för att inklädda delar och/eller trädetaljer samt övrigt organiskt material som ansluter mot golv och väggar (trösklar, limmer, textil, papperstapeter och dylikt) i källaren kan ha/få fukt, mögel och rötelaterade skador med anledning av normalt förekommande fuktvandring genom grundmurar och golv samt om brister förekommer i dagvattenledningar, dränering och tätskikt. Eventuellt inbyggt/nyttjande av tryckimpregnerat virke i konstruktionen kan leda till kraftig avvikande lukt.</p> <p><b>Fukt</b><br/><i>Vid fuktkvotsmätning i träregel utreglad vägg i källarens sovrums noterades värden under rekommenderat gränsvärde.</i></p> <p><i>Fuktkvot (FK) indikerar i procent hur mycket vatten finns i materialet i relation till vikten av båda. Fuktkvoten visar förhållandet mellan fukttinnehåll i kg och mängden torrt material i kg. Kritiskt värde gällande fuktkvoten ligger vid värden över 17 % för i gran och furuvirke.</i></p> |

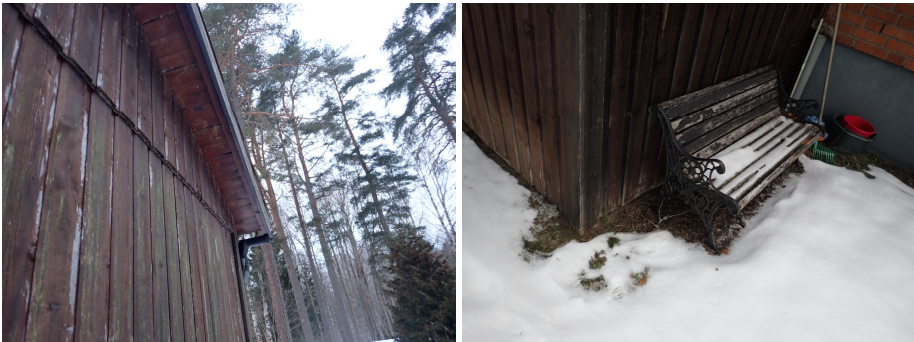
| <b>Fasad:</b> | <p>Träpaneler på garagedelen är urblekta i färgen. Träpaneler/trästomme för garage ansluter mot baksidan lågt/nära marknivå.</p> <p><b>Riskanalys</b><br/>Träfasader/trästommar som ansluter lågt/nära mark har en risk för att ha/få skador från inkommande markfukt med risk för fukt, mögel och fuktrelaterade skador.</p> |

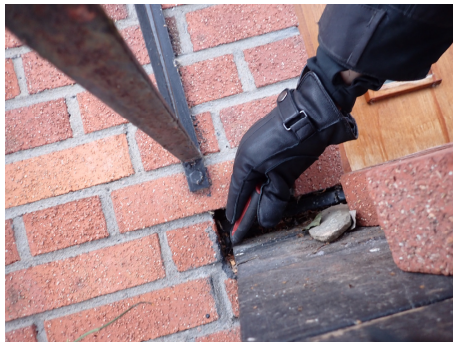
Otätt in vid kortsida av entrédörrens tröskel TV.

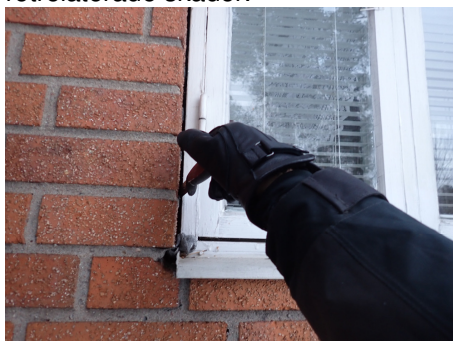
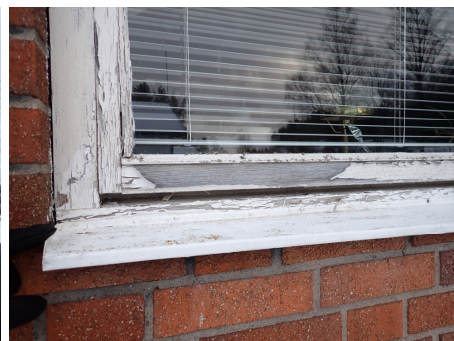
Kraftiga färg och kittsläpp på fönster (generellt).  
Otätt in mellan fönster och tegelfasader.

Otåta delar/glipor i fasader och runt fönster kan leda till att dagvatten tar sig in i bakomliggande konstruktioner och kan då orsaka fukt, mögel och/eller rötelaterade skador.

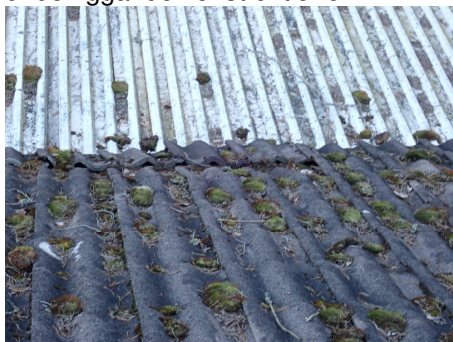
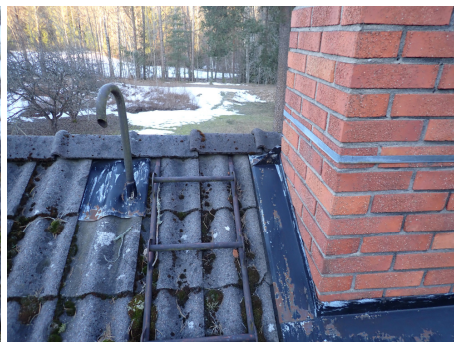
Äldre frostnött takbeläggning och torr underliggande takpapp.

Äldre takplåtar kring takgenomföringar med rostangrepp.

Mosspåväxt på betongpannor mot skuggsidor.

Nockband saknas undernockpannorna.

Takpannor ner mot altantak har glidit snett/ligger otätt.

Av åldersskäl och konstaterade brister är yttertaket åldersmässigt avskrivet. Med anledning av att den underliggande takpappen är torr och spröd i kombination med dåliga takgenomföringar, mosspåväxt och frostsador på takpannorna ökar risken för att läckage kan komma att uppstå. Om läckage inträffar kan fukt, mögel och/eller rötelaterade skador uppstå på underliggande konstruktioner.

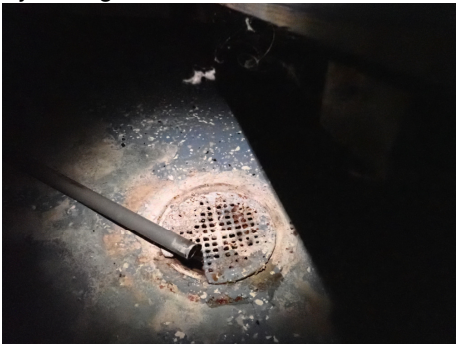
| Tvättstuga/dusch: | Formellt tätskikt saknas (omgivet av betongkonstruktioner).<br>Äldre golvbrunn av gjutjärn med rostangrepp.<br>Självdraagsventilation i våtrum.<br> |

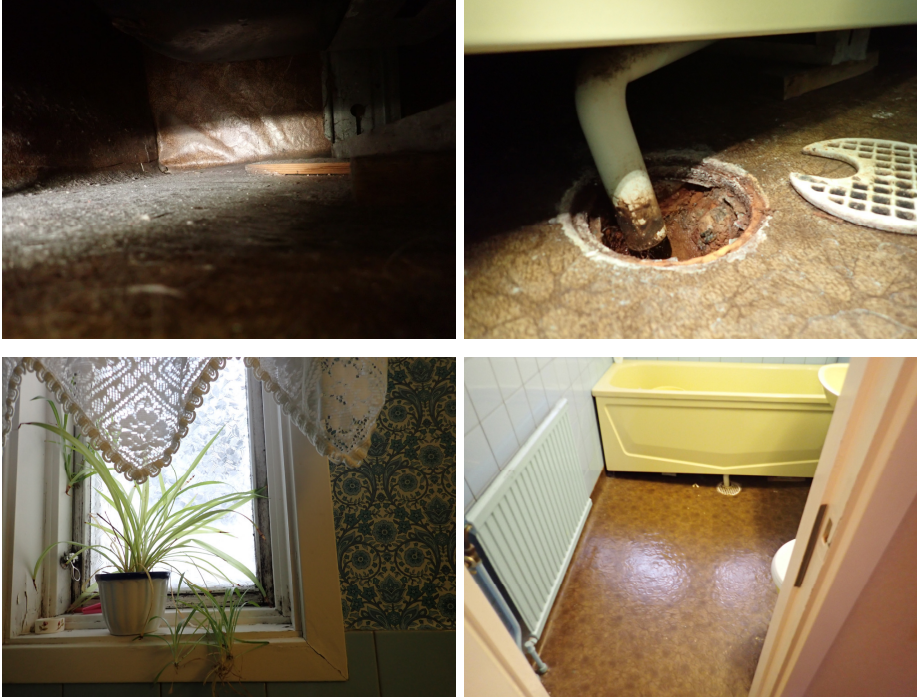
| WC/badrum: | <p>Äldre åldersmässigt avskrivet tätskikt.<br/>Kraftiga vridningar på tätskikt under badkar.<br/>Äldre golvbrunn med kraftiga rostangrepp, mattsläpp kring golvbrunn.<br/>Rör genomföringar i golvtätskikt.<br/>Fönster i våtzone 1, placerade vid badkar, kraftiga fuktskador på fönsterkarmar.<br/>Självdraagsventilation i våtrum.<br/>Kraftiga färgsläpp i innertak.<br/>Med anledning av ovanstående noterade brister/svaga punkter är våtrummet i stort behov av renovering. Beakta att under/bakomliggande fukt, mögel och/eller rötskador kan förekomma i anslutningen till våtrummet.</p> |

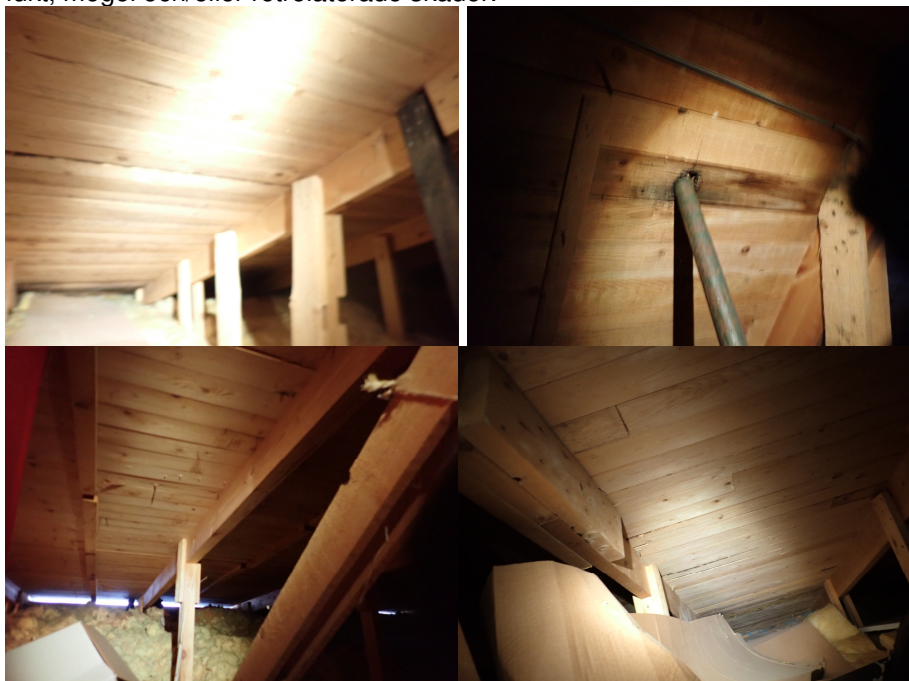
En del missfärgade ytor noteras på råspont, främst ut mot takfot och kring takgenomföringar.

Med anledning av yttertakens ålder finns risk för läckage vilket kan leda till fukt, mögel och/eller rötelaterade skador.
