Uppdragsnummer 22010235
2026-096

ÖVERLÅTELSEBESIKTNING

Ginka 10:4
Offerbo 304, 740 48 Östervåla

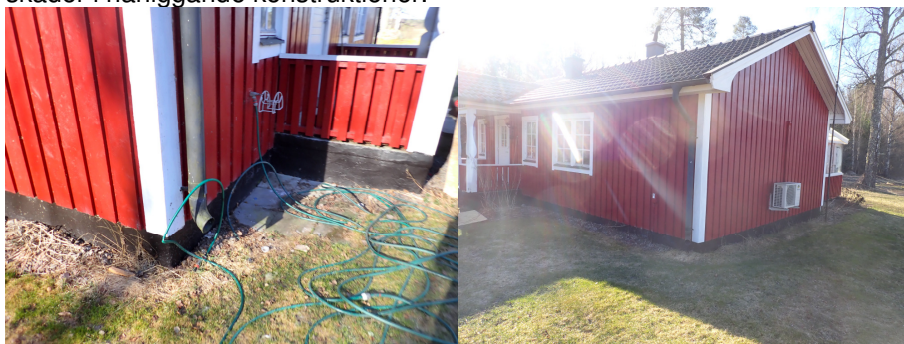
Stuprör (på 3 gavlar) leds ej bort från husets grundläggning.
Avfrostningsvatten från luft/luftvärmepump leds ej bort från husets grundläggning.

Dagvatten som inte leds bort från husgrunden ökar fuktbelastningen på grundkonstruktioner vilket kan leda till fukt, mögel och eller rötelaterade skador i närliggande konstruktioner.

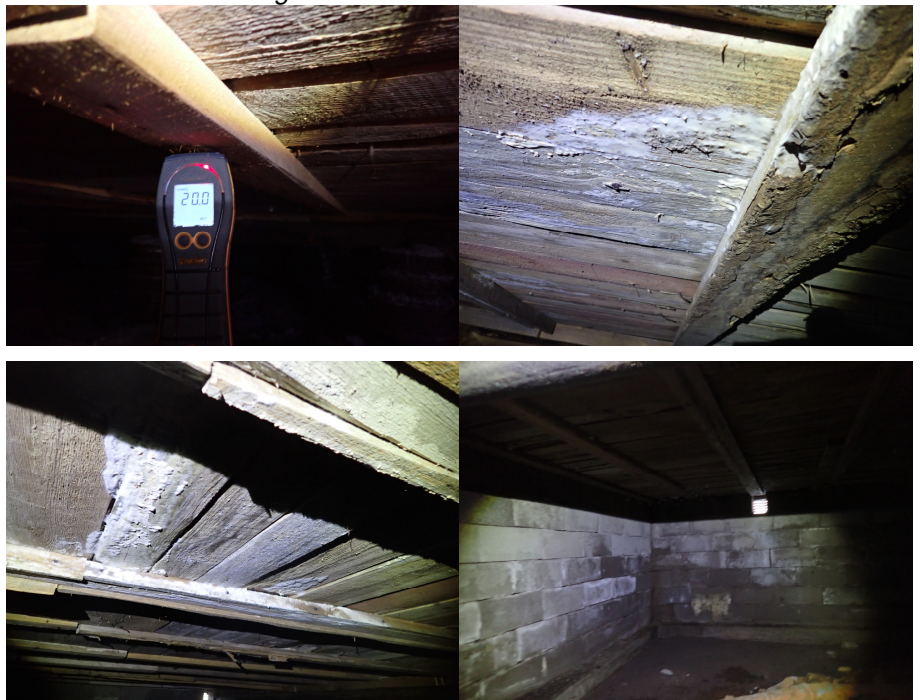
Krypgrund är en känd riskkonstruktion. Krypgrundens är allmänt fuktpåverkad, marken på djupare delarna är blöt. Träspån ligger ner mot marken i grunden. Fuktslag på grundmurar ut mot ytterhörn (under stuprörsutlopp). Del under trappa har varmvattenberedare och vattensystem, rötskador noteras på trämaterial. Avloppstos saknar propp/är öppet under våtrum. Mögel/svampangrepp i trossbottenpaneler, främst under del för vardagsrummet (bild 2,3).

Vid fuktkvotmätning noterades värden över rekommenderat gränsvärde.

Grundens fuktighet och noterade skador ska undersökas, deras orsak och omfattning ska klarläggas för att sedan åtgärdas, en avfuktningssystem med markplast ska sedan övervägas att installeras.

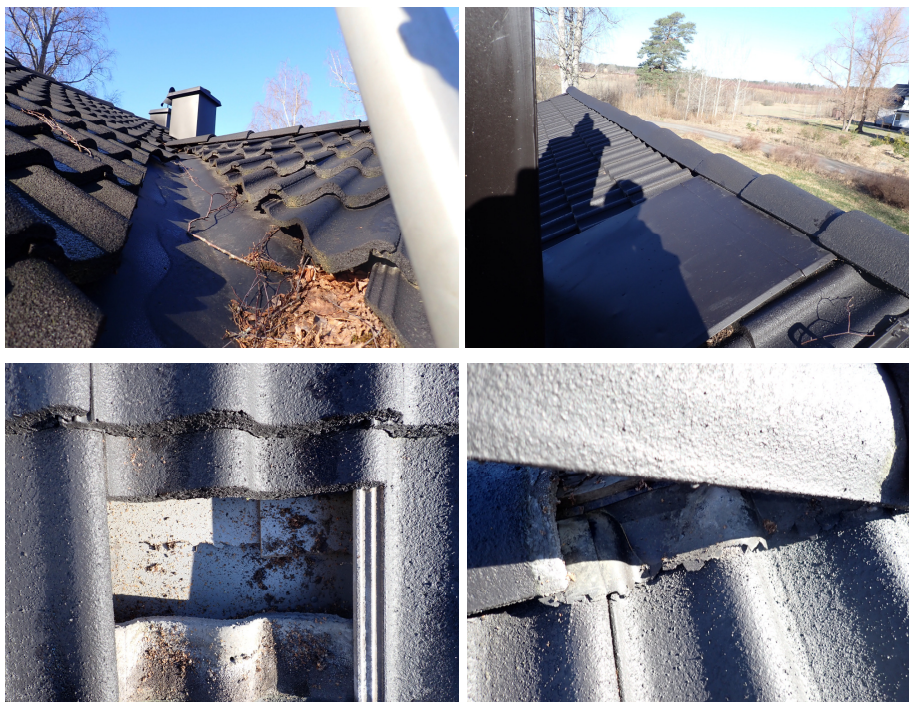
Underlagstak med boardskivor klassas som en svag undertakskonstruktion. Äldre takplåtar kring takgenomföringar, rännal mot farstukvist saknas uppvik på kortsidor.

Nockband under nockpannor är torrt/sprött.

Huset har undertak av takboard. Det är känt att takboard är relativt fuktkänslig och att det ofta uppträder missfärgningar/fuktfläckar på grund av att snö/regn kan leta sig in under plåtbeslag och takpannor vid hårda vindlaster eller trasiga takpannor och brister vid takplåtar. Om så är fallet kan detta orsaka fukt, mögel och/eller rötrelaterade skador i underliggande konstruktioner. Viktigt att noterade brister på taket åtgärdas då underlagstaket inte har något vidare fuktmotstånd. Det rekommenderas att kontinuerlig och löpande kontroll sker av tak och vindsutrymmena för att säkerställa att förhållandena inte förändras/förvärras.

Dåligt tätade/äldre takplåtar kan leda till att dagvatten tränger in på vinden vilket i sin tur kan leda till fukt, mögel och/eller rötrelaterade skador på underliggande konstruktioner.

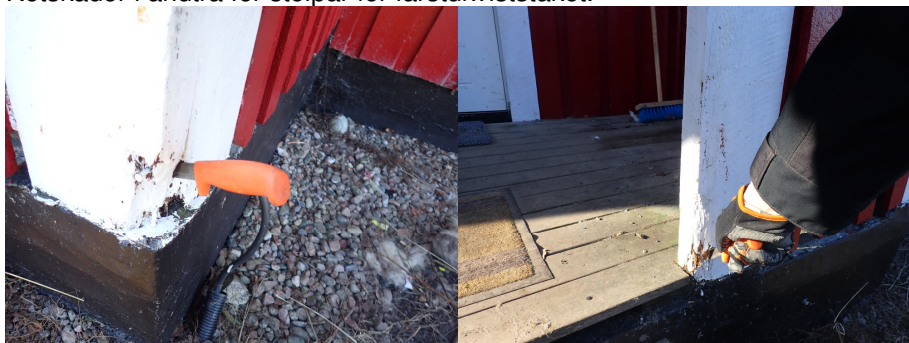
Rötskador i ändträ för stolpar för farstukviststaket.

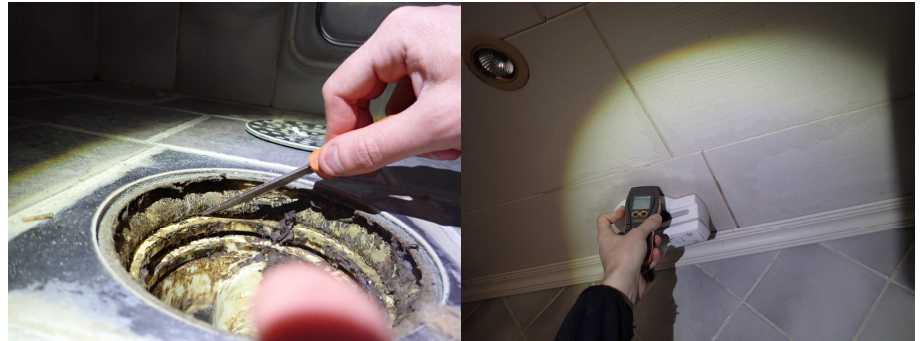
Tätskikt är över 20 år gammalt.
Missfärgningar kring fönster och i tak kring takfläkt, torrt vid besiktningen.
Rör genomföring i golv vid fönster och under handfat.
Äldre golvbrunn av plast, klämring och golvbrunnsmanschett sitter något löst i golvbrunnen.
Glipa mellan golvbrunn och klämring.
Låg tröskel mot hall.

Äldre tät/ytskikt har nedsatt funktion vilket innebär att ytskiktet/tätskiktet inte längre kan garanteras vara vattentätt och risk finns för att vatten tränger igenom ytskiktet/tätskiktet.

Lös klämring/tätskikt i golvbrunn ökar risken för att vatten kan tränga ner under tätskiktet i anslutning till golvbrunnen.

Rör genomföringar i våtzon 1 innebär en ökad risk då det är svårt att tätta fullgott runt tappvatten och värmerör.

Ovanstående kan leda till att fukt, mögel och/eller rötrelaterade skador kan förekomma/uppstå i anslutning till noterade brister/risiker.

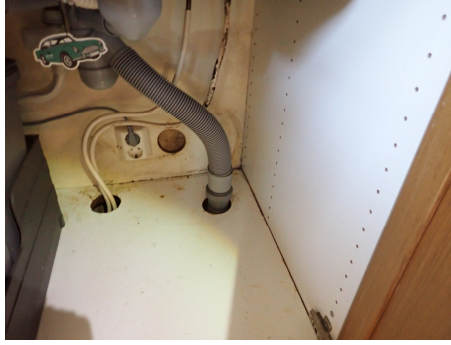
Tät botten saknas i diskbänksskåpet.

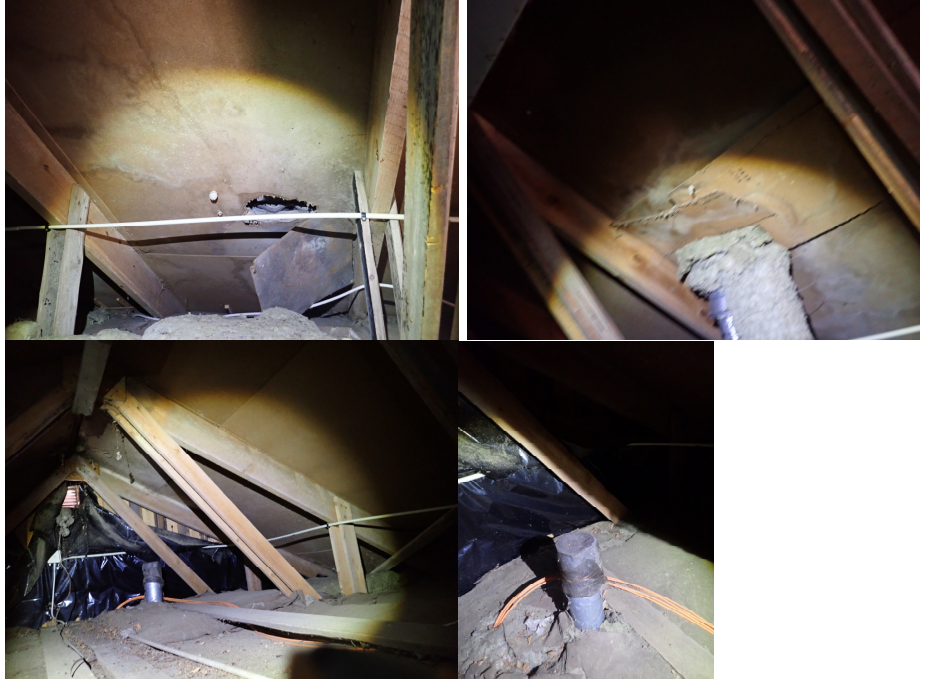
Flertalet otäta delar noteras i husets underliggande boardskivor.

Fuktrosor noteras på delar av boardskivorna.

Ventilation från vardagsrums innertak slutar öppet på vinden.
