Uppdragsnummer 22010235
2026-102

ÖVERLÅTELSEBESIKTNING

GRÄSBO 6:26
Esbjörns Väg 9, 740 46 Östervåla

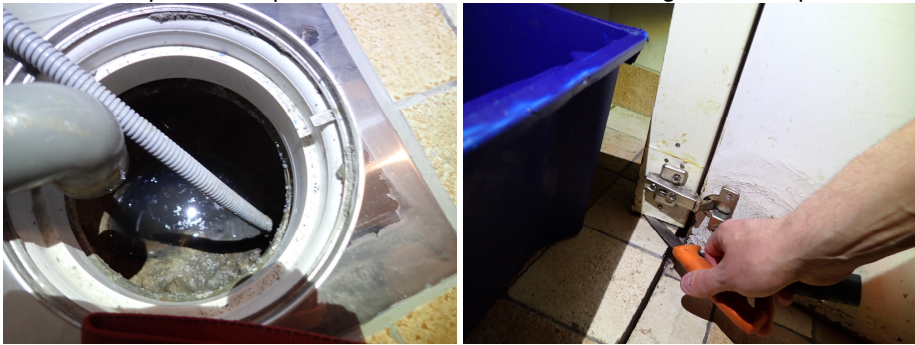
Trapp/Allrum:	-----
WC:	-----
Hall:	-----
Dusch:	<p>Äldre gjutjärns golvbrunn med rostangrepp. Självdagsventilation i våtrum. Formellt tätskikt saknas (omgivet av betongkonstruktioner). Svackor på golvbelägningen.</p> <p>Risikanalyt Avsaknad av mekanisk ventilation i våtrum ökar risken för fukt, mögel och/eller rötelaterade skador i omkringliggande konstruktioner (vind/tak/vägg mm). Eftersom fuktig luft och vattenånga då ej ventileras bort på ett effektivt sätt utan istället riskerar att läcka in i omkringliggande konstruktioner.</p>
Bastu:	-----
Tvättstuga/Pannrum:	<p>Äldre gjutjärns golvbrunn med rostangrepp. Självdagsventilation i våtrum. Formellt tätskikt saknas (omgivet av betongkonstruktioner). Rör genomföringar i golvtätskikt. Enklare avloppslösning för vatten ifrån expansionskärl för värmepump. Svällskador på dörr till pannrumssdel, avvikande lukt kring detta dörrparti.</p>

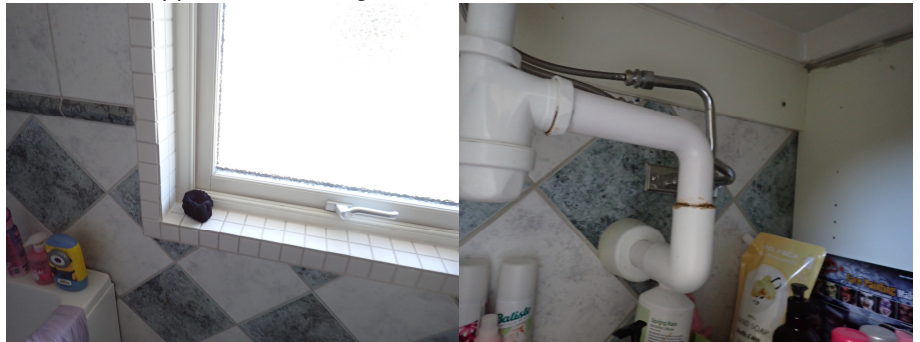
Tätskikt är över 20 år gammalt.

Fönster och rör genomföringar i vägg i våtzon 1, (placerade nära badkar).

Golvbrunnsmanschett sticker fram under klämring i golvbrunn.

Flack/dåligt fall på golvbeläggningen.

Kraftiga svällskador på skåpsluckor för handfat.

Äldre tät/ytskikt har nedsatt funktion vilket innebär att ytskiktet/tätskiktet inte längre kan garanteras vara vattentätt och risk finns för att vatten tränger igenom ytskiktet/tätskiktet.

Rör genomföringar i våtzon 1 innebär en ökad risk då det är svårt att tätta fullgott runt tappvatten och värmerör.

Då det är svårt att få ett tillräckligt fuktskydd mot fönster i våtrum ökar risken för skador i anslutning till fönster som är placerade i våtzon 1

Ej tillskuren brunnsmanschett kan medföra att manschettens tätning blir dåligt mellan golvbrunn och golvets tätskikt samt att det även kan medföra kapillärsug i manschettens.

Ovanstående kan leda till att fukt, mögel och/eller rötelaterade skador kan förekomma/uppstå i anslutning till noterade brister/risker.

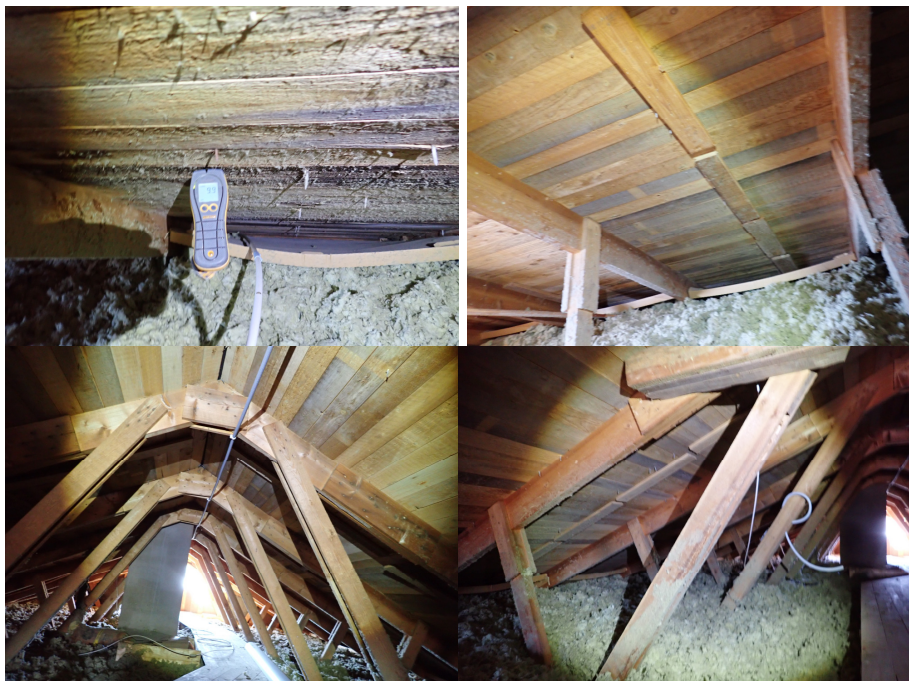
Fuktrosor/missfärgad råspont ovan WC/badrum, torra vid besiktningen.
Se kommentarer om yttertak/ventilationen.
