2026-04-21

Uppdragsnummer 22010235  
2026-102

# ÖVERLÅTELSEBESIKTNING

GRÄSBO 6:26  
Esbjörns Väg 9, 740 46 Östervåla

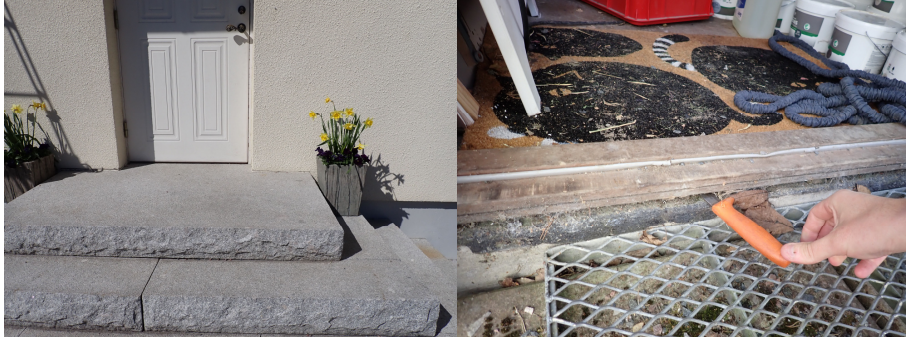
<b>Mark:</b>	-----
<b>Grundmur/Hussockel:</b>	<p>Källare är en känd riskkonstruktion. List för dräneringsskivor ligger löst/öppet, listen har släppt helt på bortre gaveln. Lövsilar saknas på stuprören.</p> <p><b>Risکانالیز</b> Risk föreligger för att inklädda delar och/eller trädetaljer samt övrigt organiskt material som ansluter mot golv och väggar (trösklar, limmer, textil, papperstapeter och dylikt) i källaren kan ha/få fukt, mögel och rötelaterade skador med anledning av normalt förekommande fuktvandring genom grundmurar och golv samt om brister förekommer i dagvattenledningar, dränering och tätskikt. Eventuellt inbyggt/nyttjande av tryckimpregnerat virke i konstruktionen kan leda till kraftig avvikande lukt.</p> <p><b>Fukt</b> <i>Vid fuktkvotsmätning i inreglad vägg i allrum källare noterades värden under rekommenderat gränsvärde.</i></p> <p><i>Fuktkvot (FK) indikerar i procent hur mycket vatten finns i materialet i relation till vikten av båda. Fuktkvoten visar förhållandet mellan fuktinnehåll i kg och mängden torrt material i kg. Kritiskt värde gällande fuktkvoten ligger vid värden över 17 % för i gran och furuvirke.</i></p>

<b>Fasad:</b>	-----
<b>Dörrar/Fönster:</b>	<p>Trapp till entré av betong ansluter högt/är otät in mot husets entrétröskel. Fönsterbleck saknas på det runda fönstret TH om entrédörr. Fotplåt saknas under tröskel för garagedörr.</p>

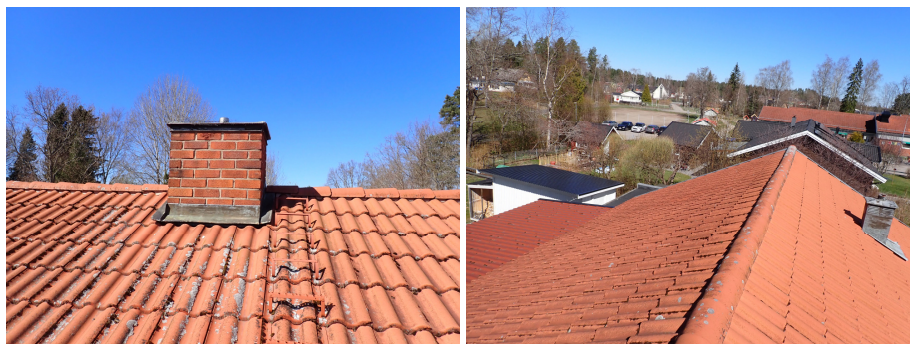
**Yttertak:**

Äldre takplåtar kring skorsten och ventilationshuv som är skeva/har korta överlapp.

Begynnande mosspåväxt på betongpannorna.

Takpannorna är bitvis ej spikade.

Hängränna saknas på parti (1m) mellan garage och altan.

Dåligt tätade/äldre takgenomföringar kan leda till att dagvatten tränger in på vinden vilket i sin tur kan leda till fukt, mögel och/eller rötrelaterade skador på underliggande konstruktioner.

Mosspåväxt på tak kan på sikt komma att skada underliggande takkonstruktion med fukt, mögel och/eller rötrelaterade skador som möjlig följd.

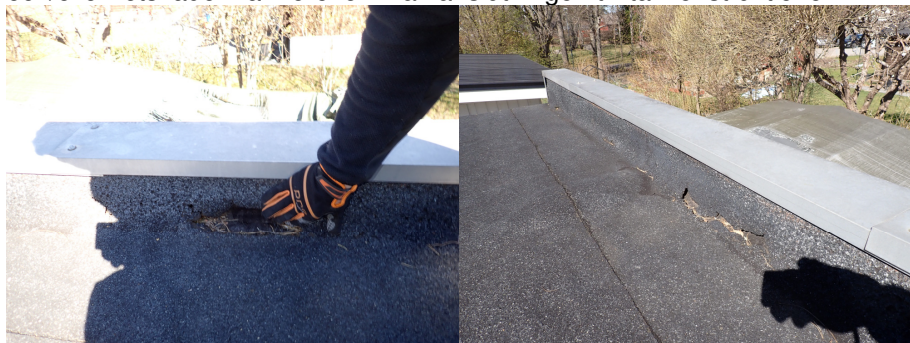
**Garage:**

Äldre kraftigt torr och spröd takpapp med kraftiga blåsor och sprickor/öppna delar.

Låglutande tak är en känd riskkonstruktion.

Med anledning av ovanstående noterade brister/svaga punkter är yttertaket för garaget i stort behov av omläggning. Beakta att underliggande fukt, mögel och/eller rötskador kan förekomma i anslutningen till takkonstruktioner.

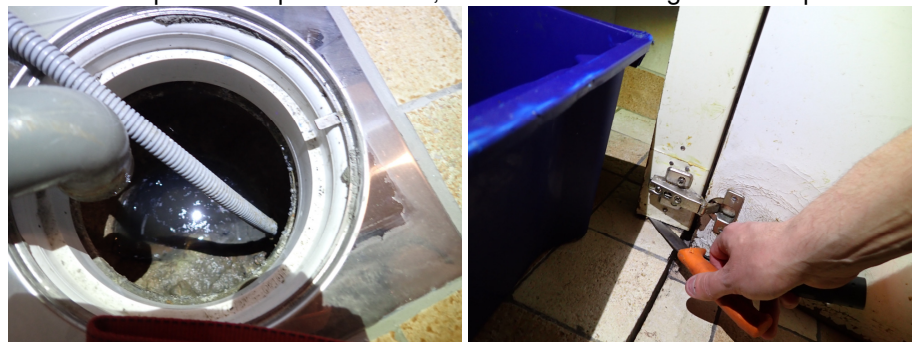
Tvättstuga/Pannrum:

Äldre gjutjärns golvbrunn med rostangrepp.

Självdagsventilation i våtrum.

Formellt tätskikt saknas (omgivet av betongkonstruktioner).

Rör genomföringar i golvtätskikt.

Enklare avloppslösning för vatten ifrån expansionskärl för värmepump.

Svällskador på dörr till pannrum, avvikande lukt kring detta dörrparti.

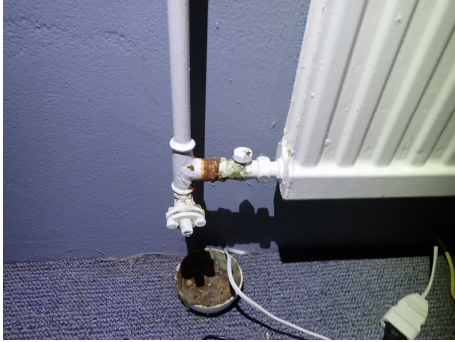
Sovrum 1:	<p>Mindre droppläckage på radiator.</p>

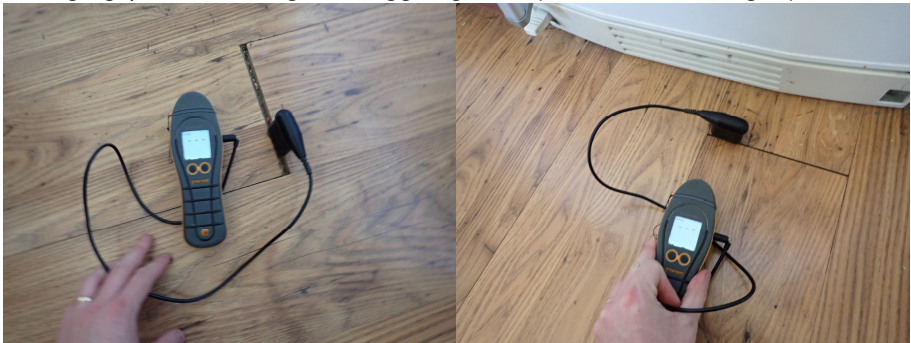
Entré/Hall:	----
Kök/Matplats:	<p>Tät botten saknas i diskbänkskåpet. Kraftiga glipor noteras i golvbeläggning i kök (torrt vid besiktningen).</p>

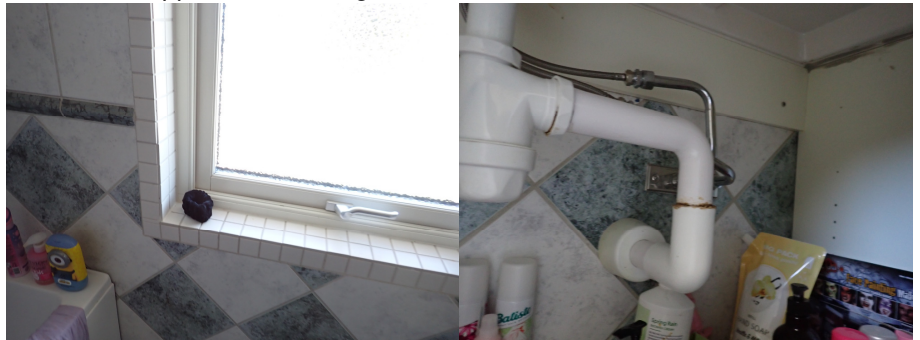
WC/Badrum:

Tätskikt är över 20 år gammalt.

Fönster och rör genomföringar i vägg i våtzon 1, (placerade nära badkar).

Golvbrunnsmanschett sticker fram under klämring i golvbrunn.

Flack/dåligt fall på golvbeläggningen.

Kraftiga svällskador på skåpsluckor för handfat.

Äldre tät/ytskikt har nedsatt funktion vilket innebär att ytskiktet/tätskiktet inte längre kan garanteras vara vattentätt och risk finns för att vatten tränger igenom ytskiktet/tätskiktet.

Rör genomföringar i våtzon 1 innebär en ökad risk då det är svårt att tätta fullgott runt tappvatten och värmerör.

Då det är svårt att få ett tillräckligt fuktskydd mot fönster i våtrum ökar risken för skador i anslutning till fönster som är placerade i våtzon 1

Ej tillskuren brunnsmanschett kan medföra att manschettens tätning blir dåligt mellan golvbrunn och golvets tätskikt samt att det även kan medföra kapillärsug i manschettens.

Ovanstående kan leda till att fukt, mögel och/eller rötrelaterade skador kan förekomma/uppstå i anslutning till noterade brister/risker.

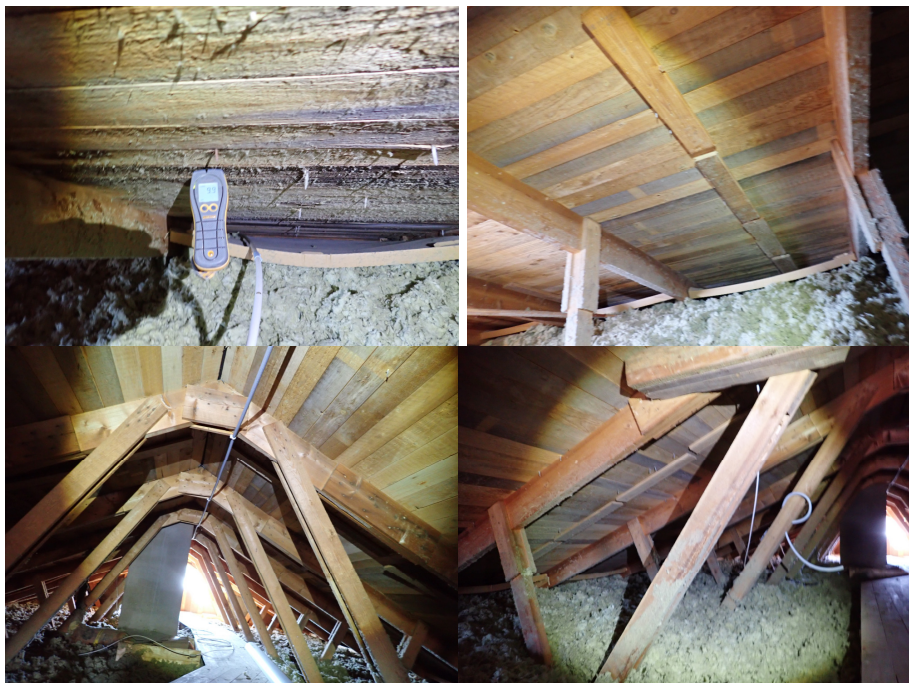
**Vind**

Fuktrosor/missfärgad råspont ovan WC/badrum, torra vid besiktningen.  
Se kommentarer om yttertak/ventilationen.
