Uppdragsnummer 22010235  
2026-122

## ÖVERLÅTELSEBESIKTNING

HUDDUNGE PRÄSTGÅRD 7:1  
Prästgården 193, 744 92 Huddungeby

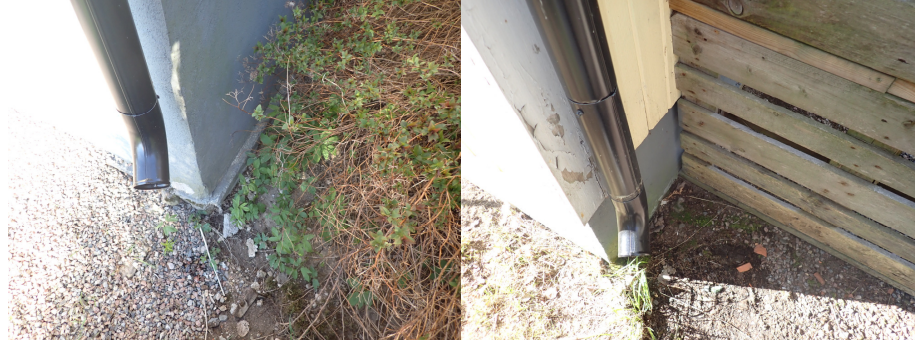
Stuprör leds ej bort från husets grundläggning.

Dagvatten som inte leds bort från husgrunden ökar fuktbelastningen på grundkonstruktioner vilket kan leda till fukt, mögel och eller rötelaterade skador i närliggande konstruktioner.

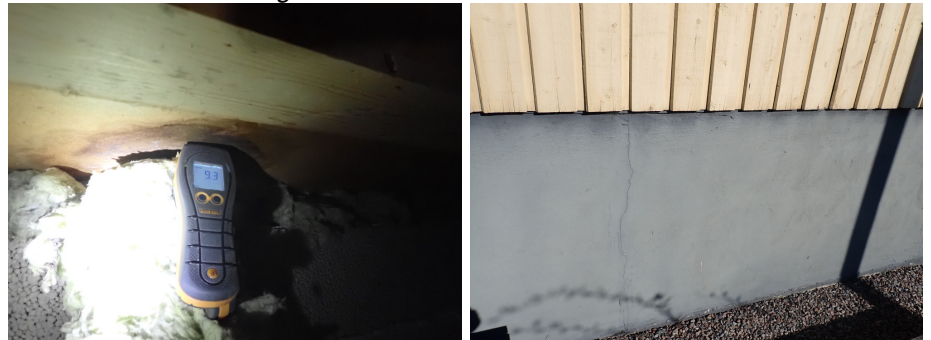
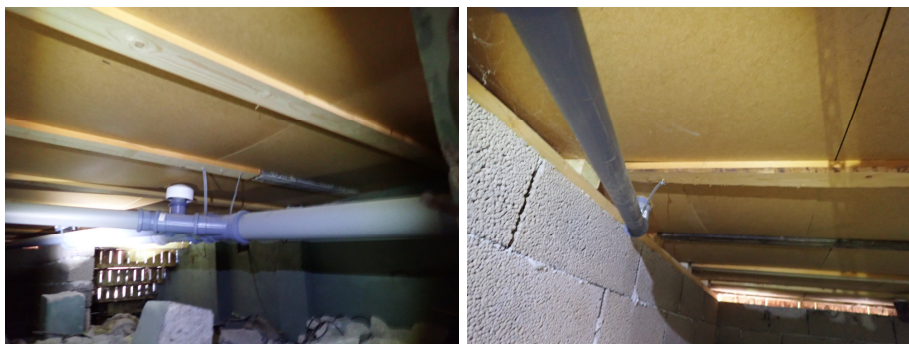
Avlopp under kök är av smal dimension (risk för stopp).

Fuktros på trossbotten kring avlopp under kök, torrt vid besiktningen. Mindre sprickor i grundmuren mot vägsidan.

Krypgrunder betraktas idag som kända riskkonstruktioner och är en känslig konstruktion ur fuktsynpunkt sett bland annat beroende på årstidsvariationer i temperatur och fuktbelastning från mark. Under de perioder då lufttemperaturen utomhus är högre än i kryputrymmet, kommer varm fuktig luft in i ett kallare utrymme och höjer den relativa luftfuktigheten i krypgrundsutrymmet. Risk för skador föreligger och skador kan uppstå såsom fukt, mögel och rötelaterade skador som möjlig följd.

Vid fuktkvotsmätning noterades värden under rekommenderat gränsvärde.

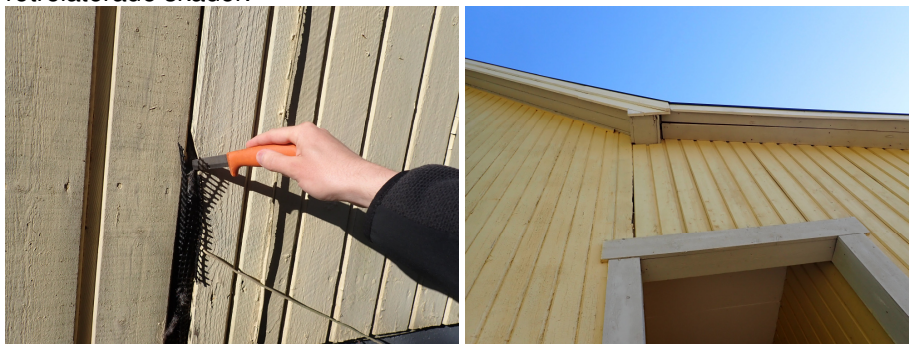
Fasadpaneler på utbyggnad är urblekta i färgen och bitvis snedvridna. Fasadpaneler på originalhuset har färgsläpp i söderläge. Glipor i fasadpaneler utanför kök och vid entrédel.

Otåta delar/glipor i fasader kan leda till att dagvatten tar sig in i bakomliggande konstruktioner och kan då orsaka fukt, mögel och/eller rötelaterade skador.

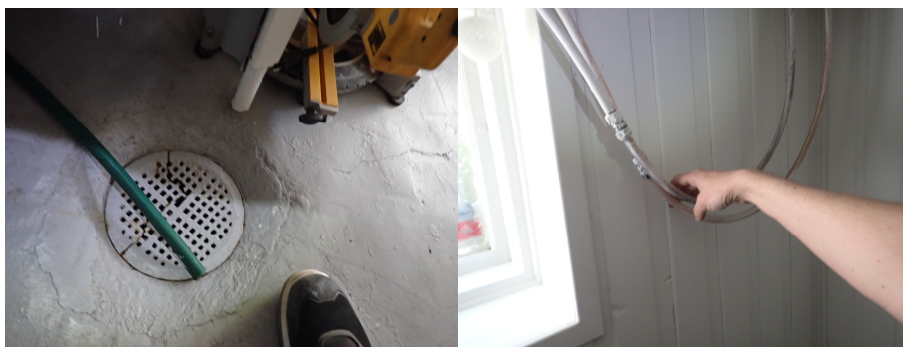
Formellt tätskikt saknas (omgivet av betongkonstruktioner).  
Äldre golvbrunn av gjutjärn med rostangrepp.  
Vattenrör är dåligt klamrade/monterade.

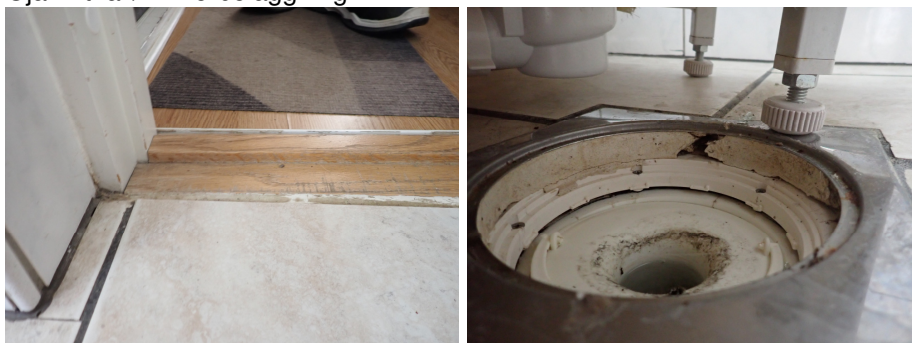
Uppvik av tätskikt saknas mot tröskel.  
Ojämnt fall/klinkerbeläggning.

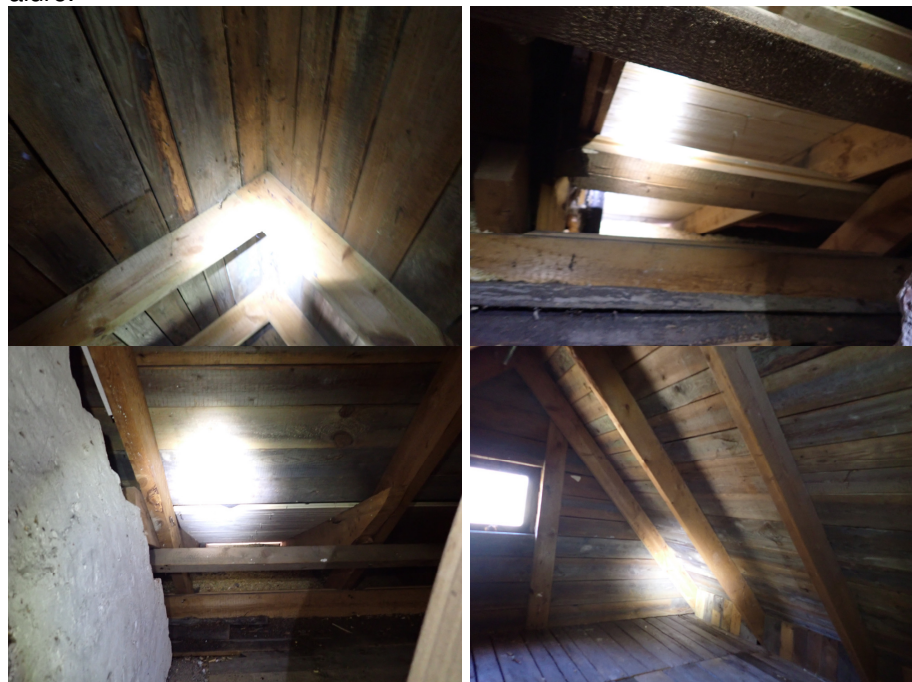
Nockvind ovan originalhuset är besiktigad.  
En del fuktutslag/fuktrosor noteras, torra vid besiktningen och bedöms som äldre.
