Uppdragsnummer 22010235  
2026-141

# ÖVERLÅTELSEBESIKTNING

VANSJÖ 4:12  
Nordsjövägen 49, 744 91 Heby

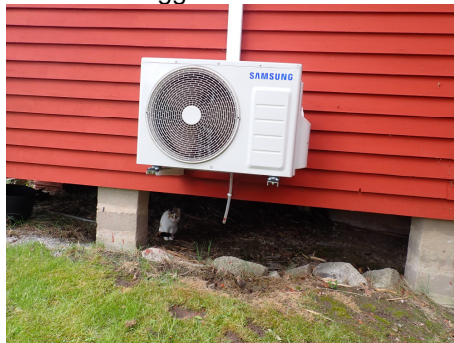
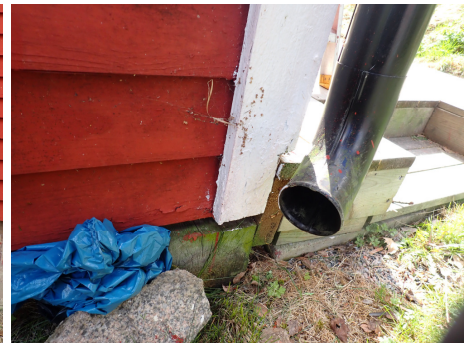
Marken sluttar ner mot husets entrésida.  
Stuprör utanför WC/dusch leds ej bort från husets grundläggning.  
Avfrostningsvatten från luft/luftvärmepump leds ej bort.

Dagvatten som inte leds bort från husgrunden ökar fuktbelastningen på grundkonstruktioner vilket kan leda till fukt, mögel och eller rötelaterade skador i närliggande konstruktioner.

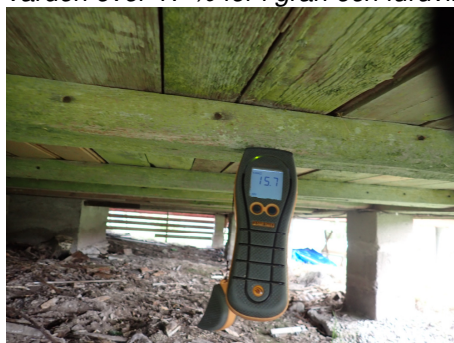
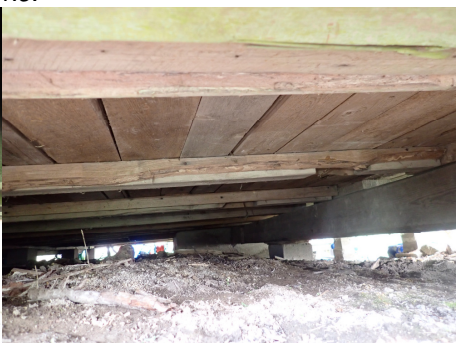
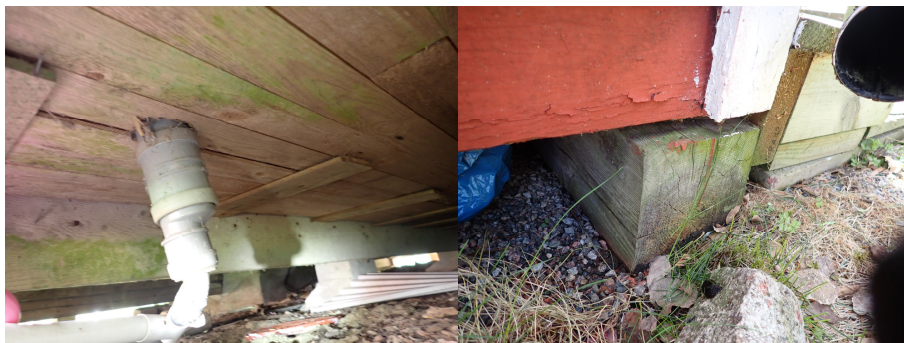
Plintgrunden ansluter lågt/nära mark mot entrésidan.  
Algpåväxt noteras på partier av trossbotten.

Med anledning av att marken ansluter högt/nära trossbotten i grunden ställer detta högre krav på dränering och tätskikt. Lågt avstånd mellan mark och bjälklag försämrar den naturliga ventilationen i plintgrunden, om en hög relativ fukthalt uppkommer över tid i grunden så kan detta leda till fukt, mögel och/eller rötelaterade skador på bjälklaget/trossbotten. Plintgrunder är även mer utsatta för markrörelser och sättningar.

Utbyggnadsdelen är uppförd på bärlina av trä som ligger i mark vilket ökar risken för fuktskador och sättningar om bärlinan får rötskador pga markfukt.

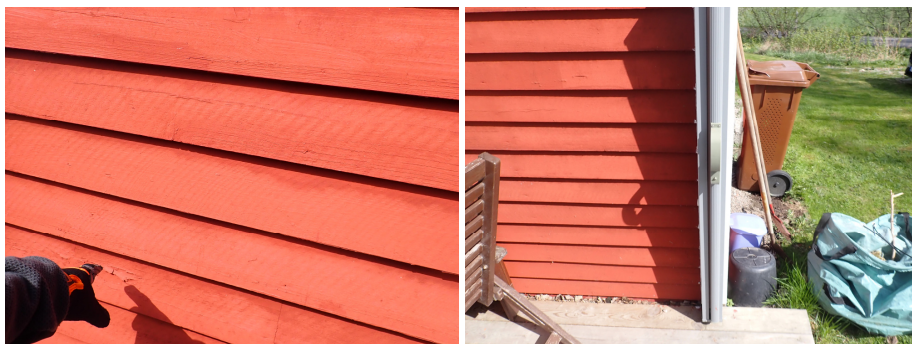
Färgsläpp på fasader i söderläge.  
Altantrall ansluter in mot/nära altantrall mot entrésidan.

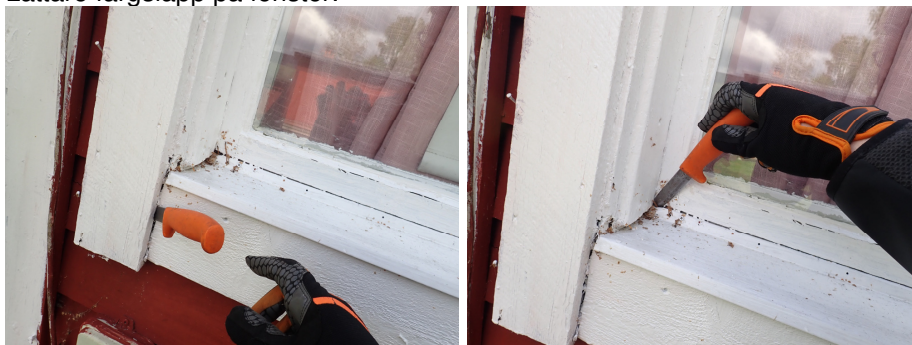
Fotplåt saknas under entrédörr.

Otätt in kring fönsterbleck mot vardagsrum.

Otåta delar/glipor runt fönster kan leda till att dagvatten tar sig in i bakomliggande konstruktioner och kan då orsaka fukt, mögel och/eller rötrelaterade skador.

Lättare färgsläpp på fönster.

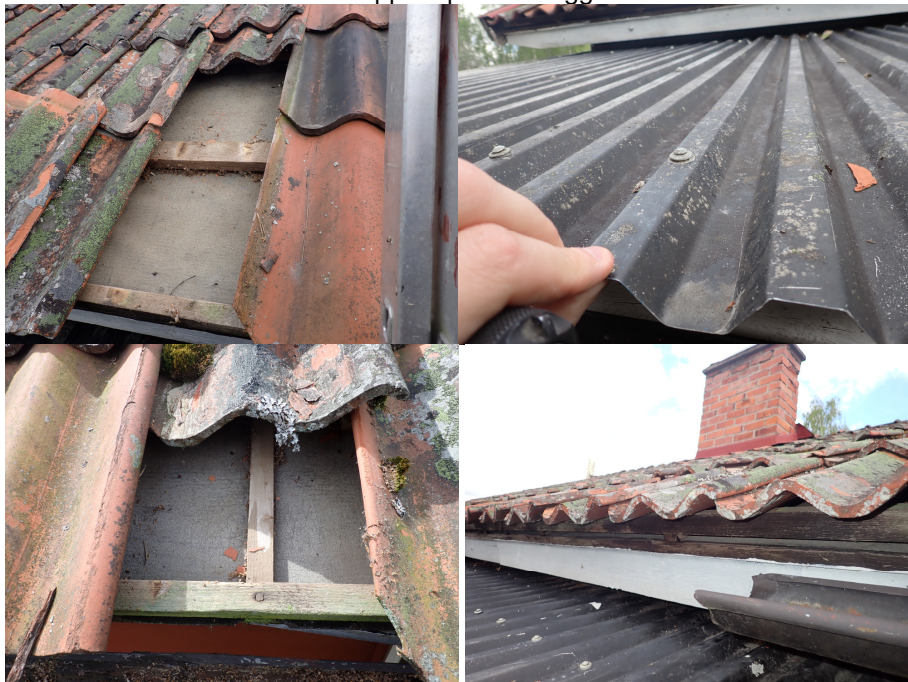
Äldre kraftigt torr och spröd underliggande takpapp.

Äldre takplåt med rostangrepp kring skorsten.

Äldre låglutande tak med lösa klockspikar ovan lågadelen.

Av åldersskäl och konstaterade brister är yttertaken åldersmässigt avskrivna.

Med anledning av att den underliggande takpappen är torr och spröd i kombination med äldre takgenomföringar, låglutande takplåtar ökar risken för att läckage kan komma att uppstå. Om läckage inträffar kan fukt, mögel och/eller rötrelaterade skador uppstå på underliggande konstruktioner.

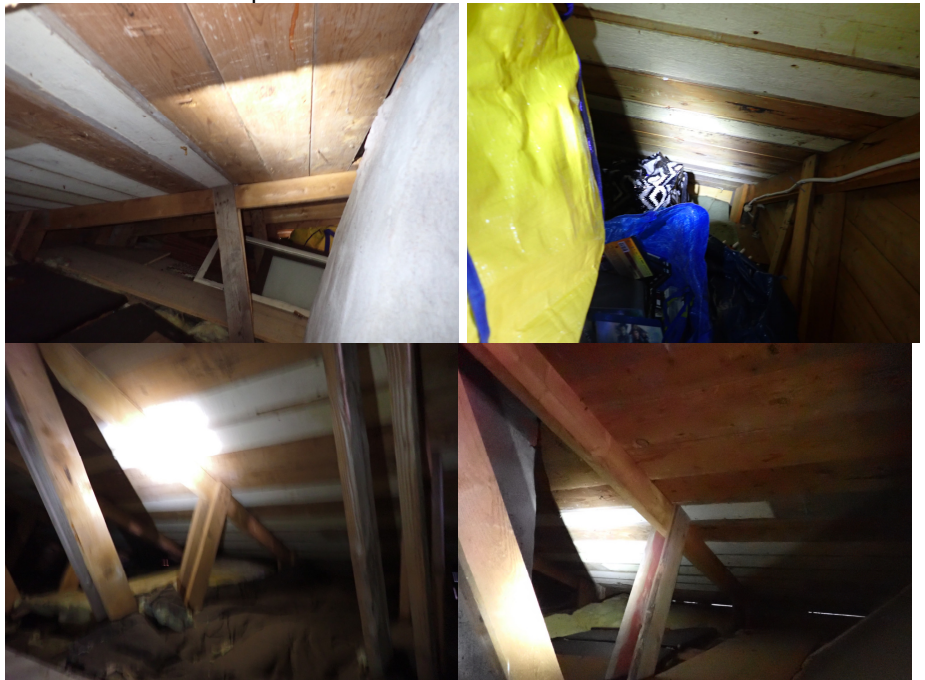
Inklädda snedtak som för låga delen vid entrén är kända riskkonstruktioner.

Vindskonstruktioner på hus med låglutande takkonstruktion är kända riskkonstruktioner, risk finns för att fuktig och varm luft ifrån inomhus miljön kan stiga upp och kondensera på det kalla vindsutrymmet via otätheter och/eller undermålig frånluftsventilation. Risk finns då för fukt, mögel och/eller rötelaterade skador på vinden.
