2026-05-12

Uppdragsnummer 22010235  
2026-137

# ÖVERLÅTELSEBESIKTNING

Östervåla-Mårtsbo 1:3  
Tärnsjövägen 44, 740 46 Östervåla

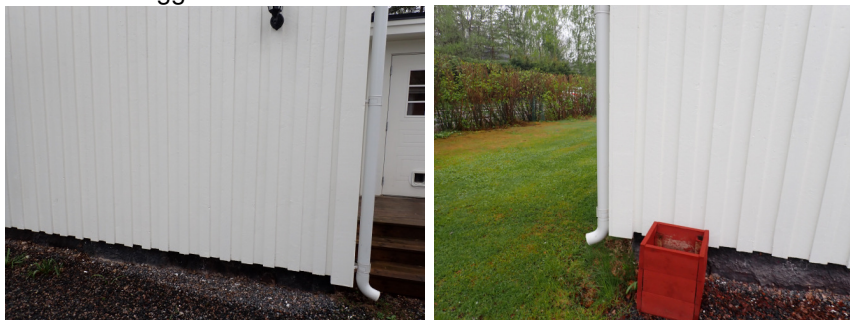
Stuprör leds ej av/bort från husets grundläggning.

Dagvatten som inte leds bort från husgrunden ökar fuktbelastningen på grundkonstruktioner vilket kan leda till fukt, mögel och eller rötelaterade skador i närliggande konstruktioner.

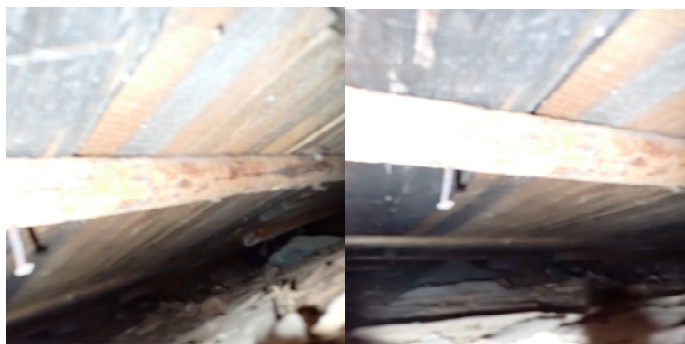
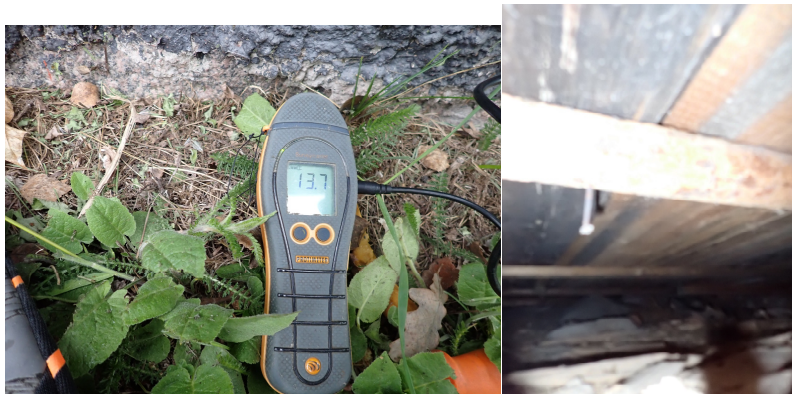
Lucka saknas för besiktning av grundläggningen, grunden är endast lokalt besiktigat via grundmursventil under matplats.

Krypgrund är en känd riskkonstruktion.  
Marken ansluter nära husets trossbotten.

Krypgrunder betraktas idag som kända riskkonstruktioner och är en känslig konstruktion ur fuktsynpunkt sett bland annat beroende på årstidsvariationer i temperatur och fuktbelastning från mark. Under de perioder då lufttemperaturen utomhus är högre än i kryputrymmet, kommer varm fuktig luft in i ett kallare utrymme och höjer den relativa luftfuktigheten i krypgrundsutrymmet. Risk för skador föreligger och skador kan uppstå såsom fukt, mögel och rötelaterade skador som möjlig följd.

Vid fuktkvotsmätning i syll under matplats noterades värden under rekommenderat gränsvärde.

Lucka ska upprättas i grunderna så att krypgrunderna ska kunna besiktigas, krypgrunderna ska sedan hållas under uppsikt eventuella fel och brister ska utredas av fackman.

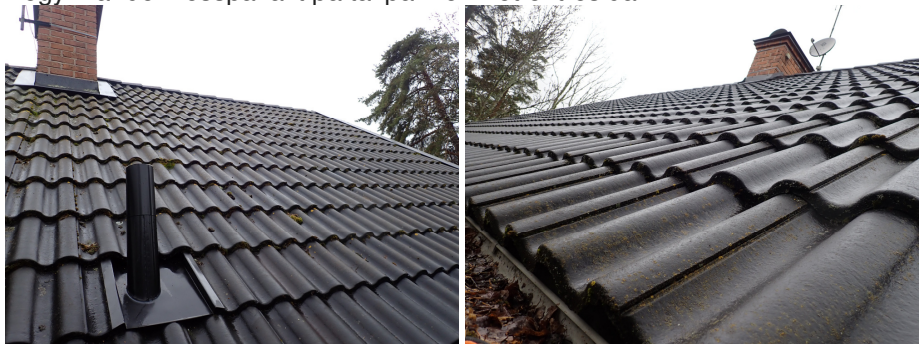
<b>Fasad:</b>	-----
<b>Dörrar:</b>	-----
<b>Fönster:</b>	-----
<b>Yttertak:</b>	<p>Taket är av säkerhetsskäl endast besiktigad begränsat från markstege vid takfot samt från låga taket.</p> <p>Begynnande mosspåväxt på takpannor mot entrésidan.</p>

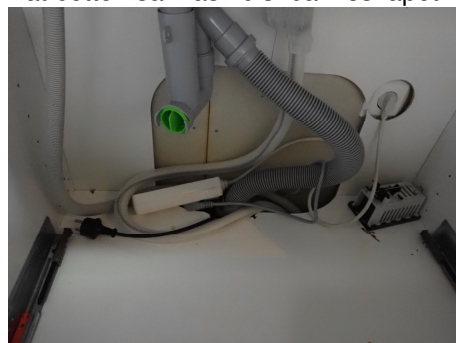
Tät botten saknas i diskbänksskåpet.

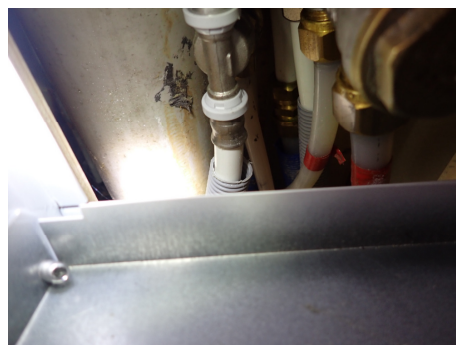
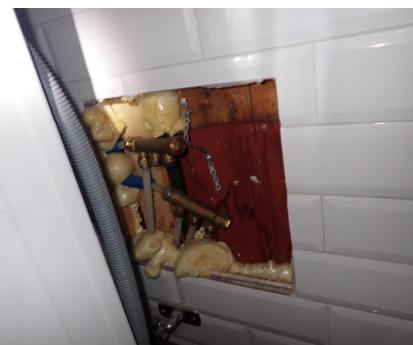
Slits med vattenkopplingar utanför WC/dusch saknar tätskikt/fuktlarm.  
Slit med vattenkopplingar bakom tvättmaskin saknar tätskikt/fuktlarm.

Avsaknad av tät botten och skvallerrör i fördelningscentral innebär en risk vid eventuellt läckage då upptäckten av läckaget kan försenas vilket leder till att större fuktrelaterade skador uppstår än nödvändigt.

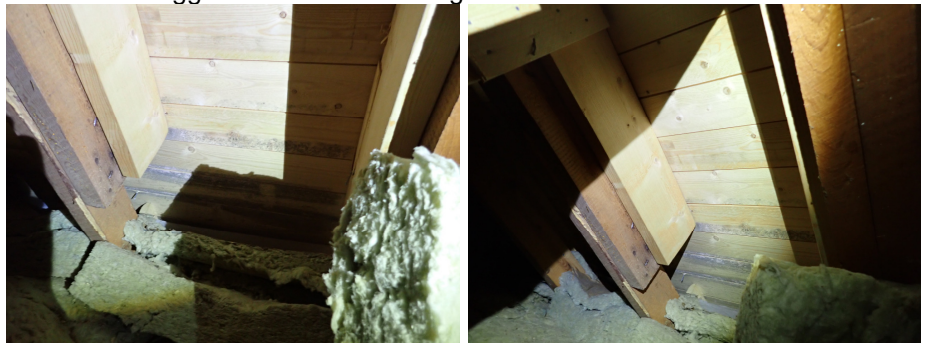
Lättare påväxt/mögel noteras på råspont ner mot vägsidan.

Inklädda snedtak är en känd riskkonstruktion.

Inklädda snedtak är en riskkonstruktion, om ventilationen mellan innertaket och yttertaket är felaktig och/eller bristfällig finns risk för att den varma luften som stiger upp ifrån inomhusmiljön inte kan ventileras bort, luften kondenserar då och kan ge upphov till fukt, mögel och/eller rötelaterade skador i snedtaken eller på vindarna kring. Det är därför viktigt att husets inomhus miljö hålls ventilerad för att förhindra att varmfuktig luft stiger upp och når ovanliggande kallvind/isolering.

Vindens råspont och dess påväxt/mögel ska hållas under uppsikt, en referensyta kan slipas rent för att sedan hållas under bevakning. Om påväxten återkommer renslipad yta och/eller andra problem noteras ska kontakt tas med fackman för utredning av orsak och åtgärd.
