Uppdragsnummer 22010235  
2026-151

## ÖVERLÅTELSEBESIKTNING

HOV 42:1

Stora Torget 6, 740 46 Östervåla

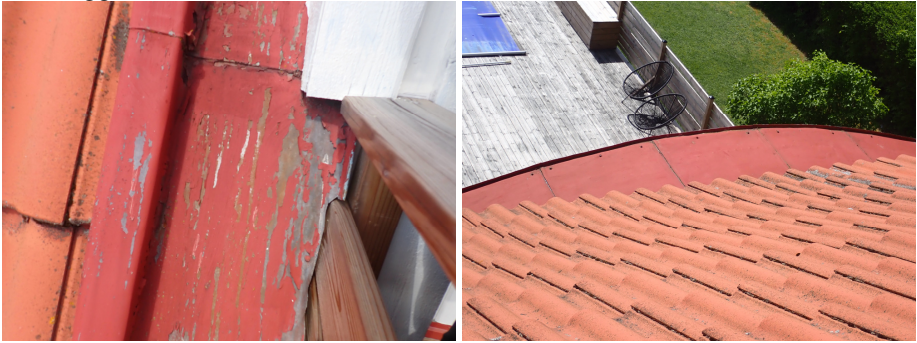
<b>Dörrar:</b>	-----
<b>Fönster:</b>	-----
<b>Yttertak:</b>	<p>Taket är av säkerhetsskäl endast besiktigad begränsat från markstege vid takfot samt i anslutning till takstegen.</p> <p>Äldre takplåt med rostangrepp på/kring takkupa mot baksidan. Begynnande mosspåväxt på betongpannor mot entrésidan.</p> <p>Riskanalys Äldre takplåtar med rostangrepp kan leda till att dagvatten tränger in på vinden vilket i sin tur kan leda till fukt, mögel och/eller rötelaterade skador på underliggande konstruktioner.</p>

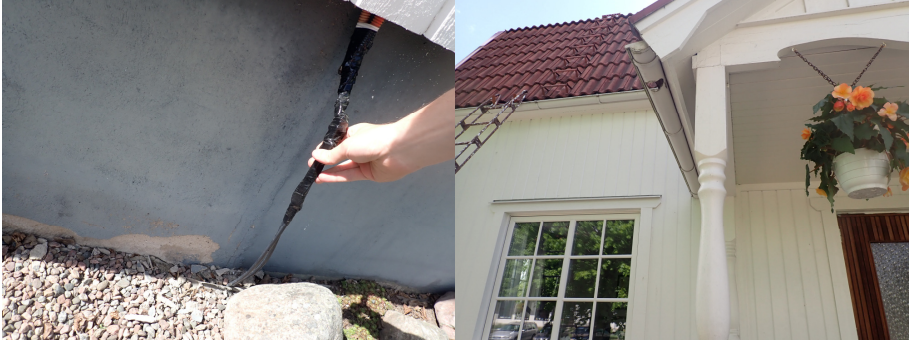
<b>Övrigt:</b>	<p>Lösa elkablar på grundmur mot uppfart. Stuprör saknas från entrétak mot framsidan.</p>

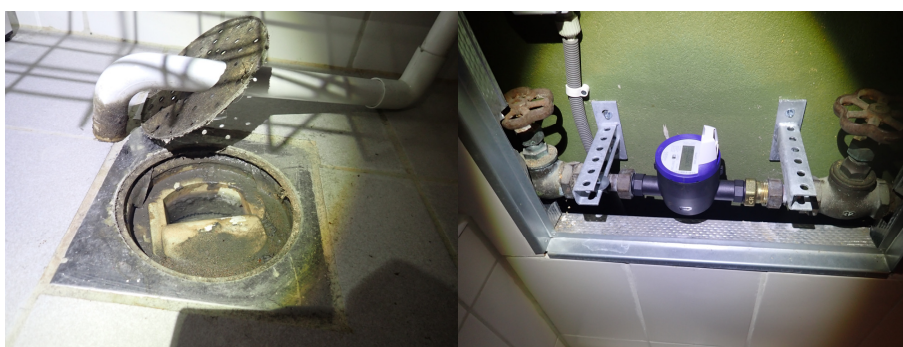
Tvättstuga/badrum:

Vattenmätare är placerad i inbyggd vägg utan kringliggande tätskikt/fuktlarm. Ventilation saknas. Formellt tätskikt saknas (omgivet av betongkonstruktioner).

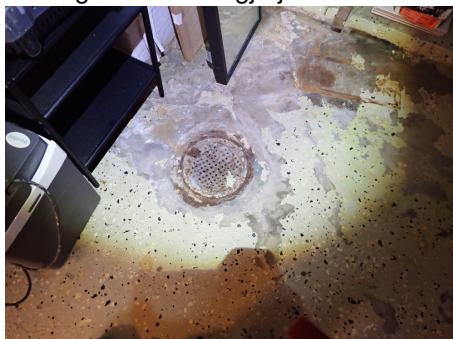
Pannrum:

Formellt tätskikt saknas (omgivet av betongkonstruktioner). Äldre golvbrunn av gjutjärn med rostangrepp.

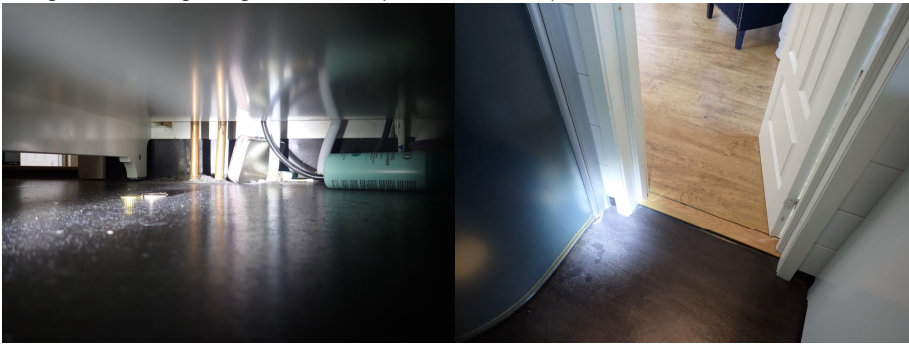
Trapp/hall:	-----
WC/dusch:	Dörr placerad i våtzon 1, avskilt med duschvägg. Rör genomföringar i golvtätskikt (under handfat).

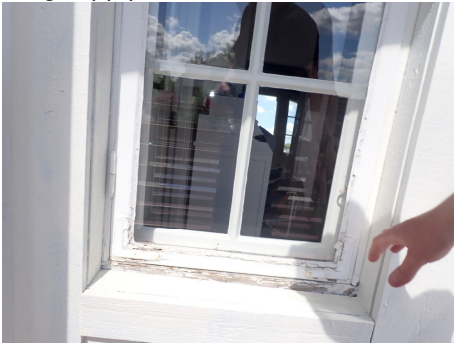
Balkong:	Färgsläpp på fönster.

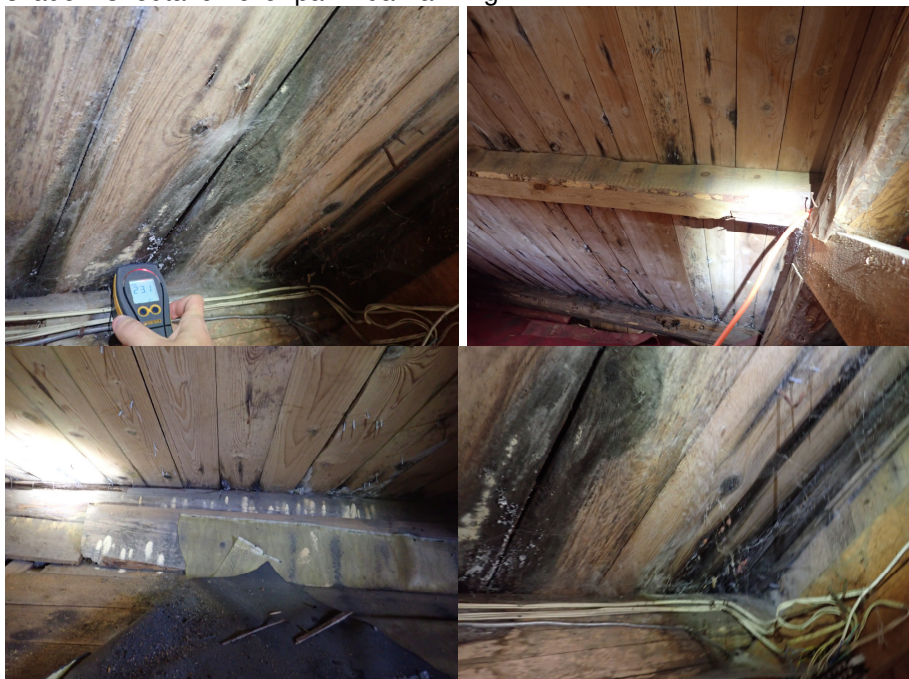
## Vind

Skadedjursangrepp och svamppåväxt (blöta) noteras främst mot entrésidan. Vindsluckan är otät.

Kraftigt avvikande lukt noteras på vinden.

Inklädda snedtak är en känd riskkonstruktion.

Inklädda snedtak är en riskkonstruktion, om ventilationen mellan innertaket och yttertaket är felaktig och/eller bristfällig finns risk för att den varma luften som stiger upp ifrån inomhusmiljön inte kan ventileras bort, luften kondenserar då och kan ge upphov till fukt, mögel och/eller rötrelaterade skador i snedtaken eller på vindarna kring.

*Vid fuktkvotsmätning noterades värden över rekommenderat gränsvärde.*

Skadornas orsak och omfattning ska utredas för att sedan åtgärdas av fackman.
