2026-06-24

Uppdragsnummer 22010235
2026-185

ÖVERLÅTELSEBESIKTNING

NORRBO 1:27
Kikvägen 5, 740 47 Harbo

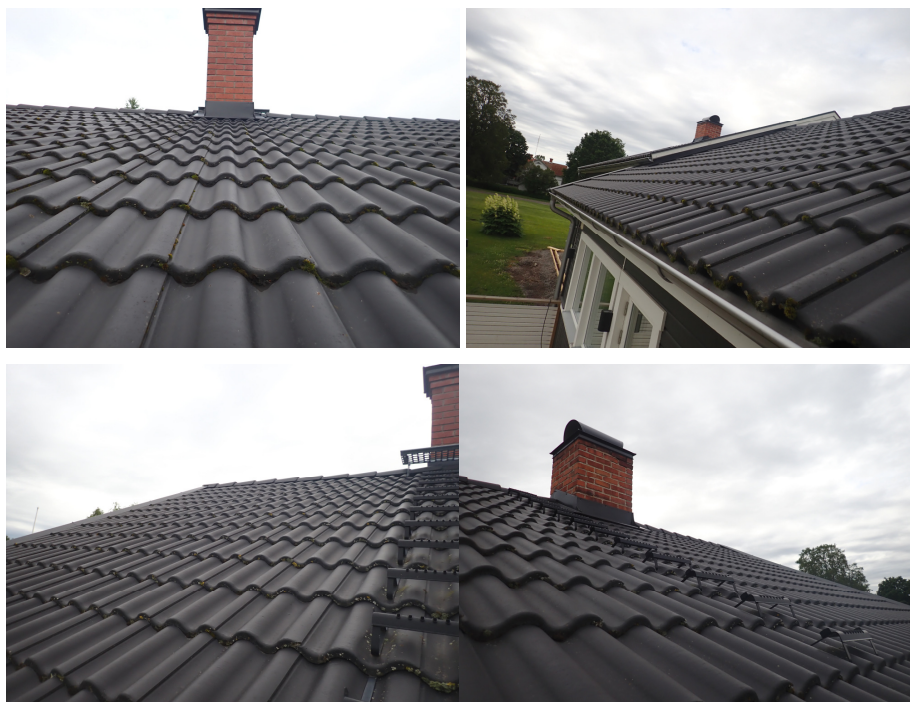
Mark:	-----
Grundmur/Hussockel:	<p>Källare är en känd riskkonstruktion. Stuprör leds delvis ej av via dagvattensystem.</p> <p>Riskanalys Risk föreligger för att trädetaljer samt övrigt organiskt material som ansluts mot golv och väggar (trösklar, limmer, textil, papperstapeter och dylikt) i källarplanet kan få fukt, mögel och rötelaterade skador med anledning av normalt förekommande fuktvandring genom grundmurar och golv samt om brister förekommer i dagvattenledningar, dränering och tätskikt.</p>  
Fasad:	<p>Lättare färgsprickor på fasadpaneler mot kök. Altantrall ansluter in mot fasadpaneler.</p>  
Dörrar:	-----
Fönster:	-----
Yttertak:	<p>Taket är av säkerhetsskäl endast besiktigad begränsat från markstege vid takfot samt i anslutning till takstegen.</p> <p>Begynnande mosspåväxt på betongpannor mot framsidan.</p>

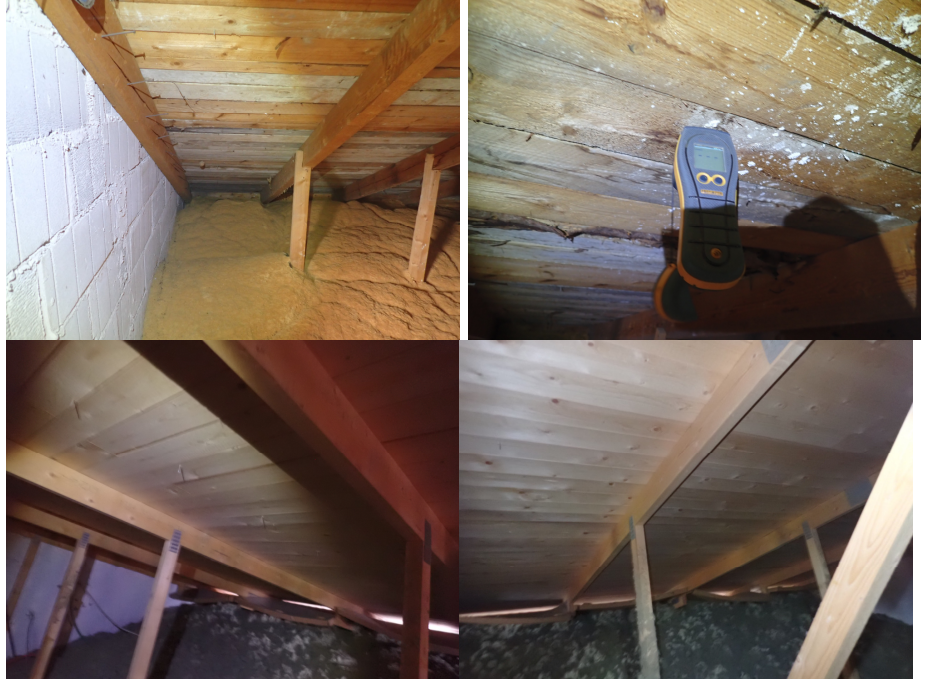
En del fuktrosor noteras på råspont för originaldelen, torra vid besiktningen och bedöms som äldre.

En del spår av möss noteras på vinden.
